## 第1章 概況整理

## 1.4 日の出地区の被災状況調査結果

## 第2章 液 状 化 検 証

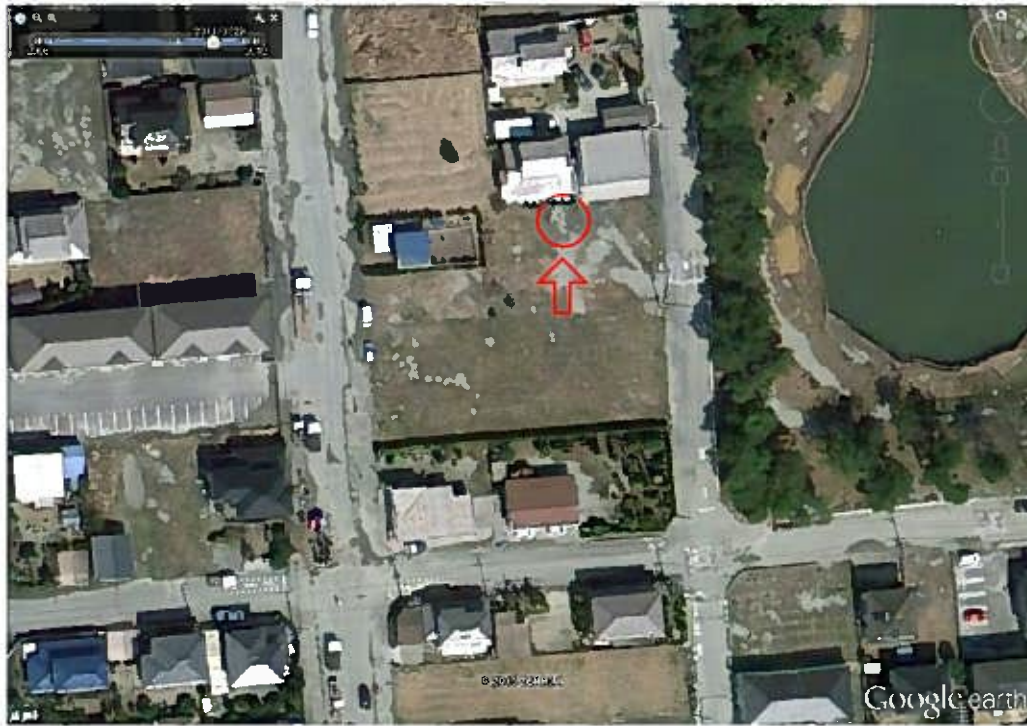
写真 1.4-1 Google Earth の写真(2011 年 3 月 29 日)

Google Earth の航空写真の噴砂跡を手がかりとして、目の出地区内の噴砂孔の発生位置を整理する。写真 1.4-1～写真 1.4-6 に Google Earth の噴砂跡と実際の噴砂孔の比較写真を示す。写真に示したように、噴砂孔を Google Earth の航空写真から特定することができる。

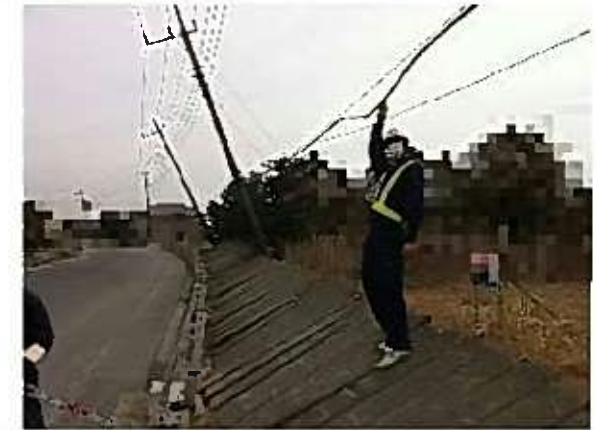
写真 1.4-13 雨水排水路の被害状況(矢板の抜上り)

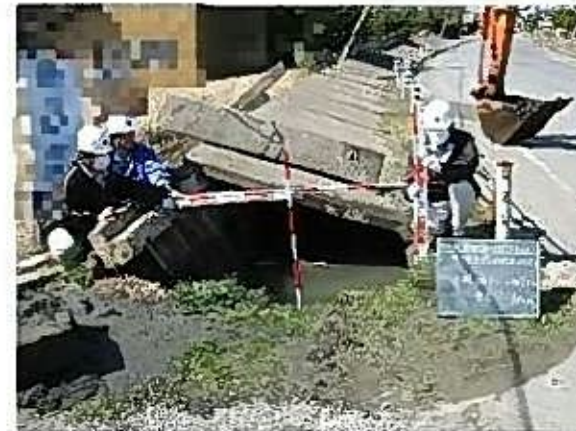
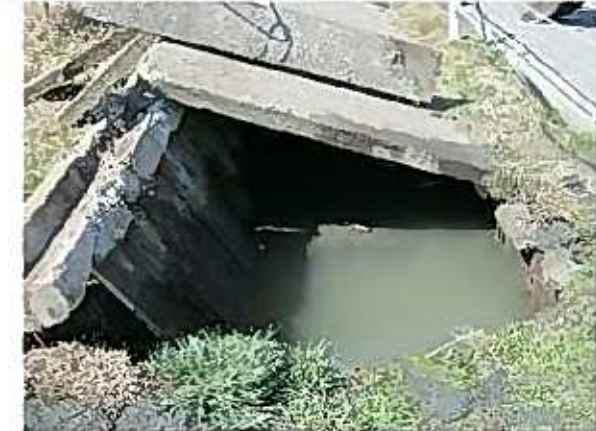
写真 1.4-14 雨水排水路の被害状況(底版コンクリートの破損)

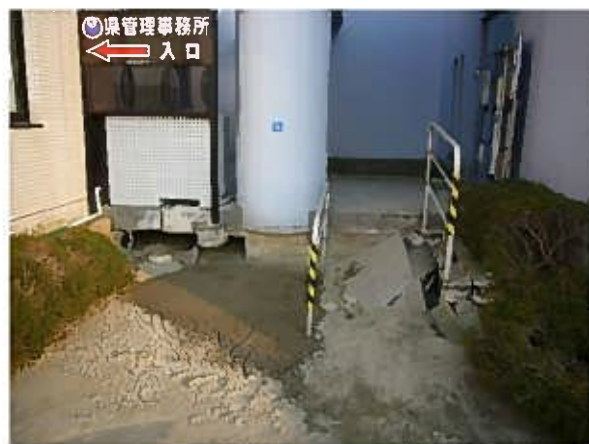
写真 1. 4-15 建物の基礎地盤の沈下(1)

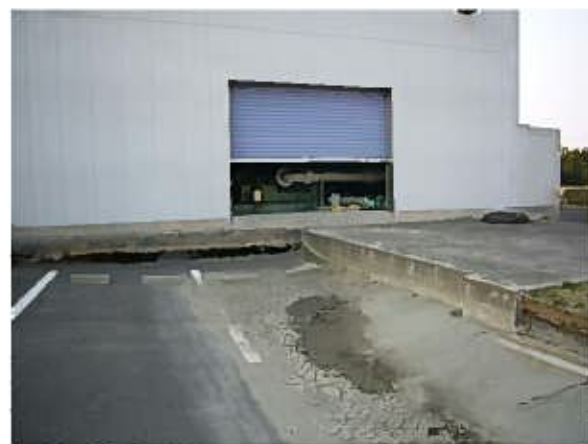
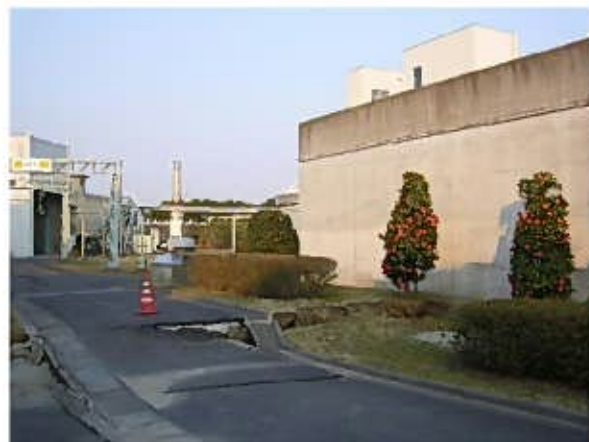
写真 1. 4-16 建物の基礎地盤の沈下(2)

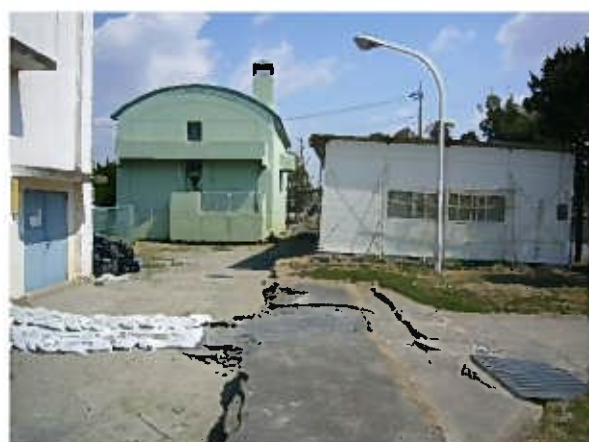
写真 1. 4-17 建物の基礎地盤の沈下とボックスカルバートの浮上り

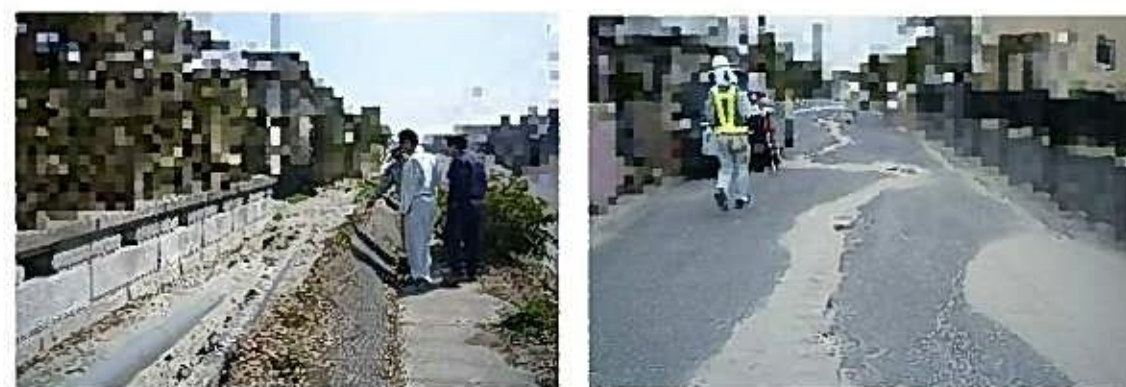
汚水管の浮上

噴砂による道路のひび割れ

写真 2.1-1 道路部の被災状況

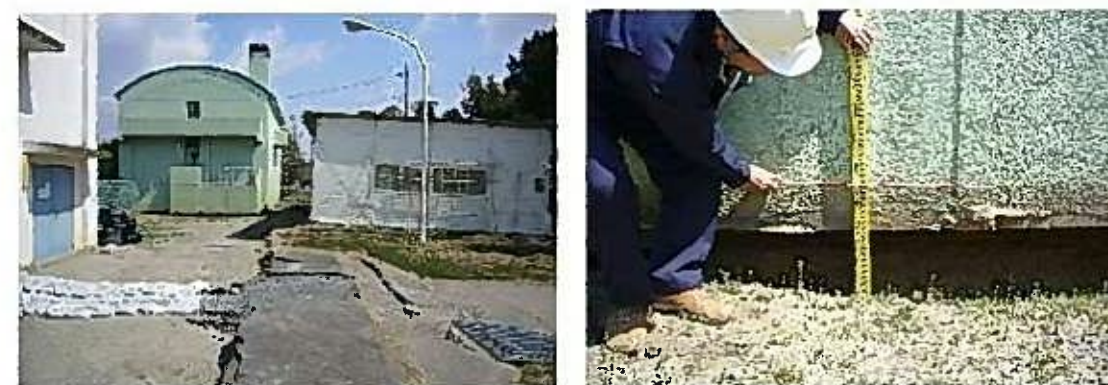
三角池からの流入渠部が浮上し、集会所が傾いているのがわかる。

また、薄緑色の建物は杭基礎の建築物で、液状化により地盤が 40cm 程度下がっている。

写真 2.1-2 雨水ポンプ場の地盤の沈下状況

このことから、建物周りの地盤沈下は、流入渠の浮上した空隙部や、杭基礎の底版下へ液状化した砂が流れ込むことにより、より沈下が大きくなったものと考えられる。

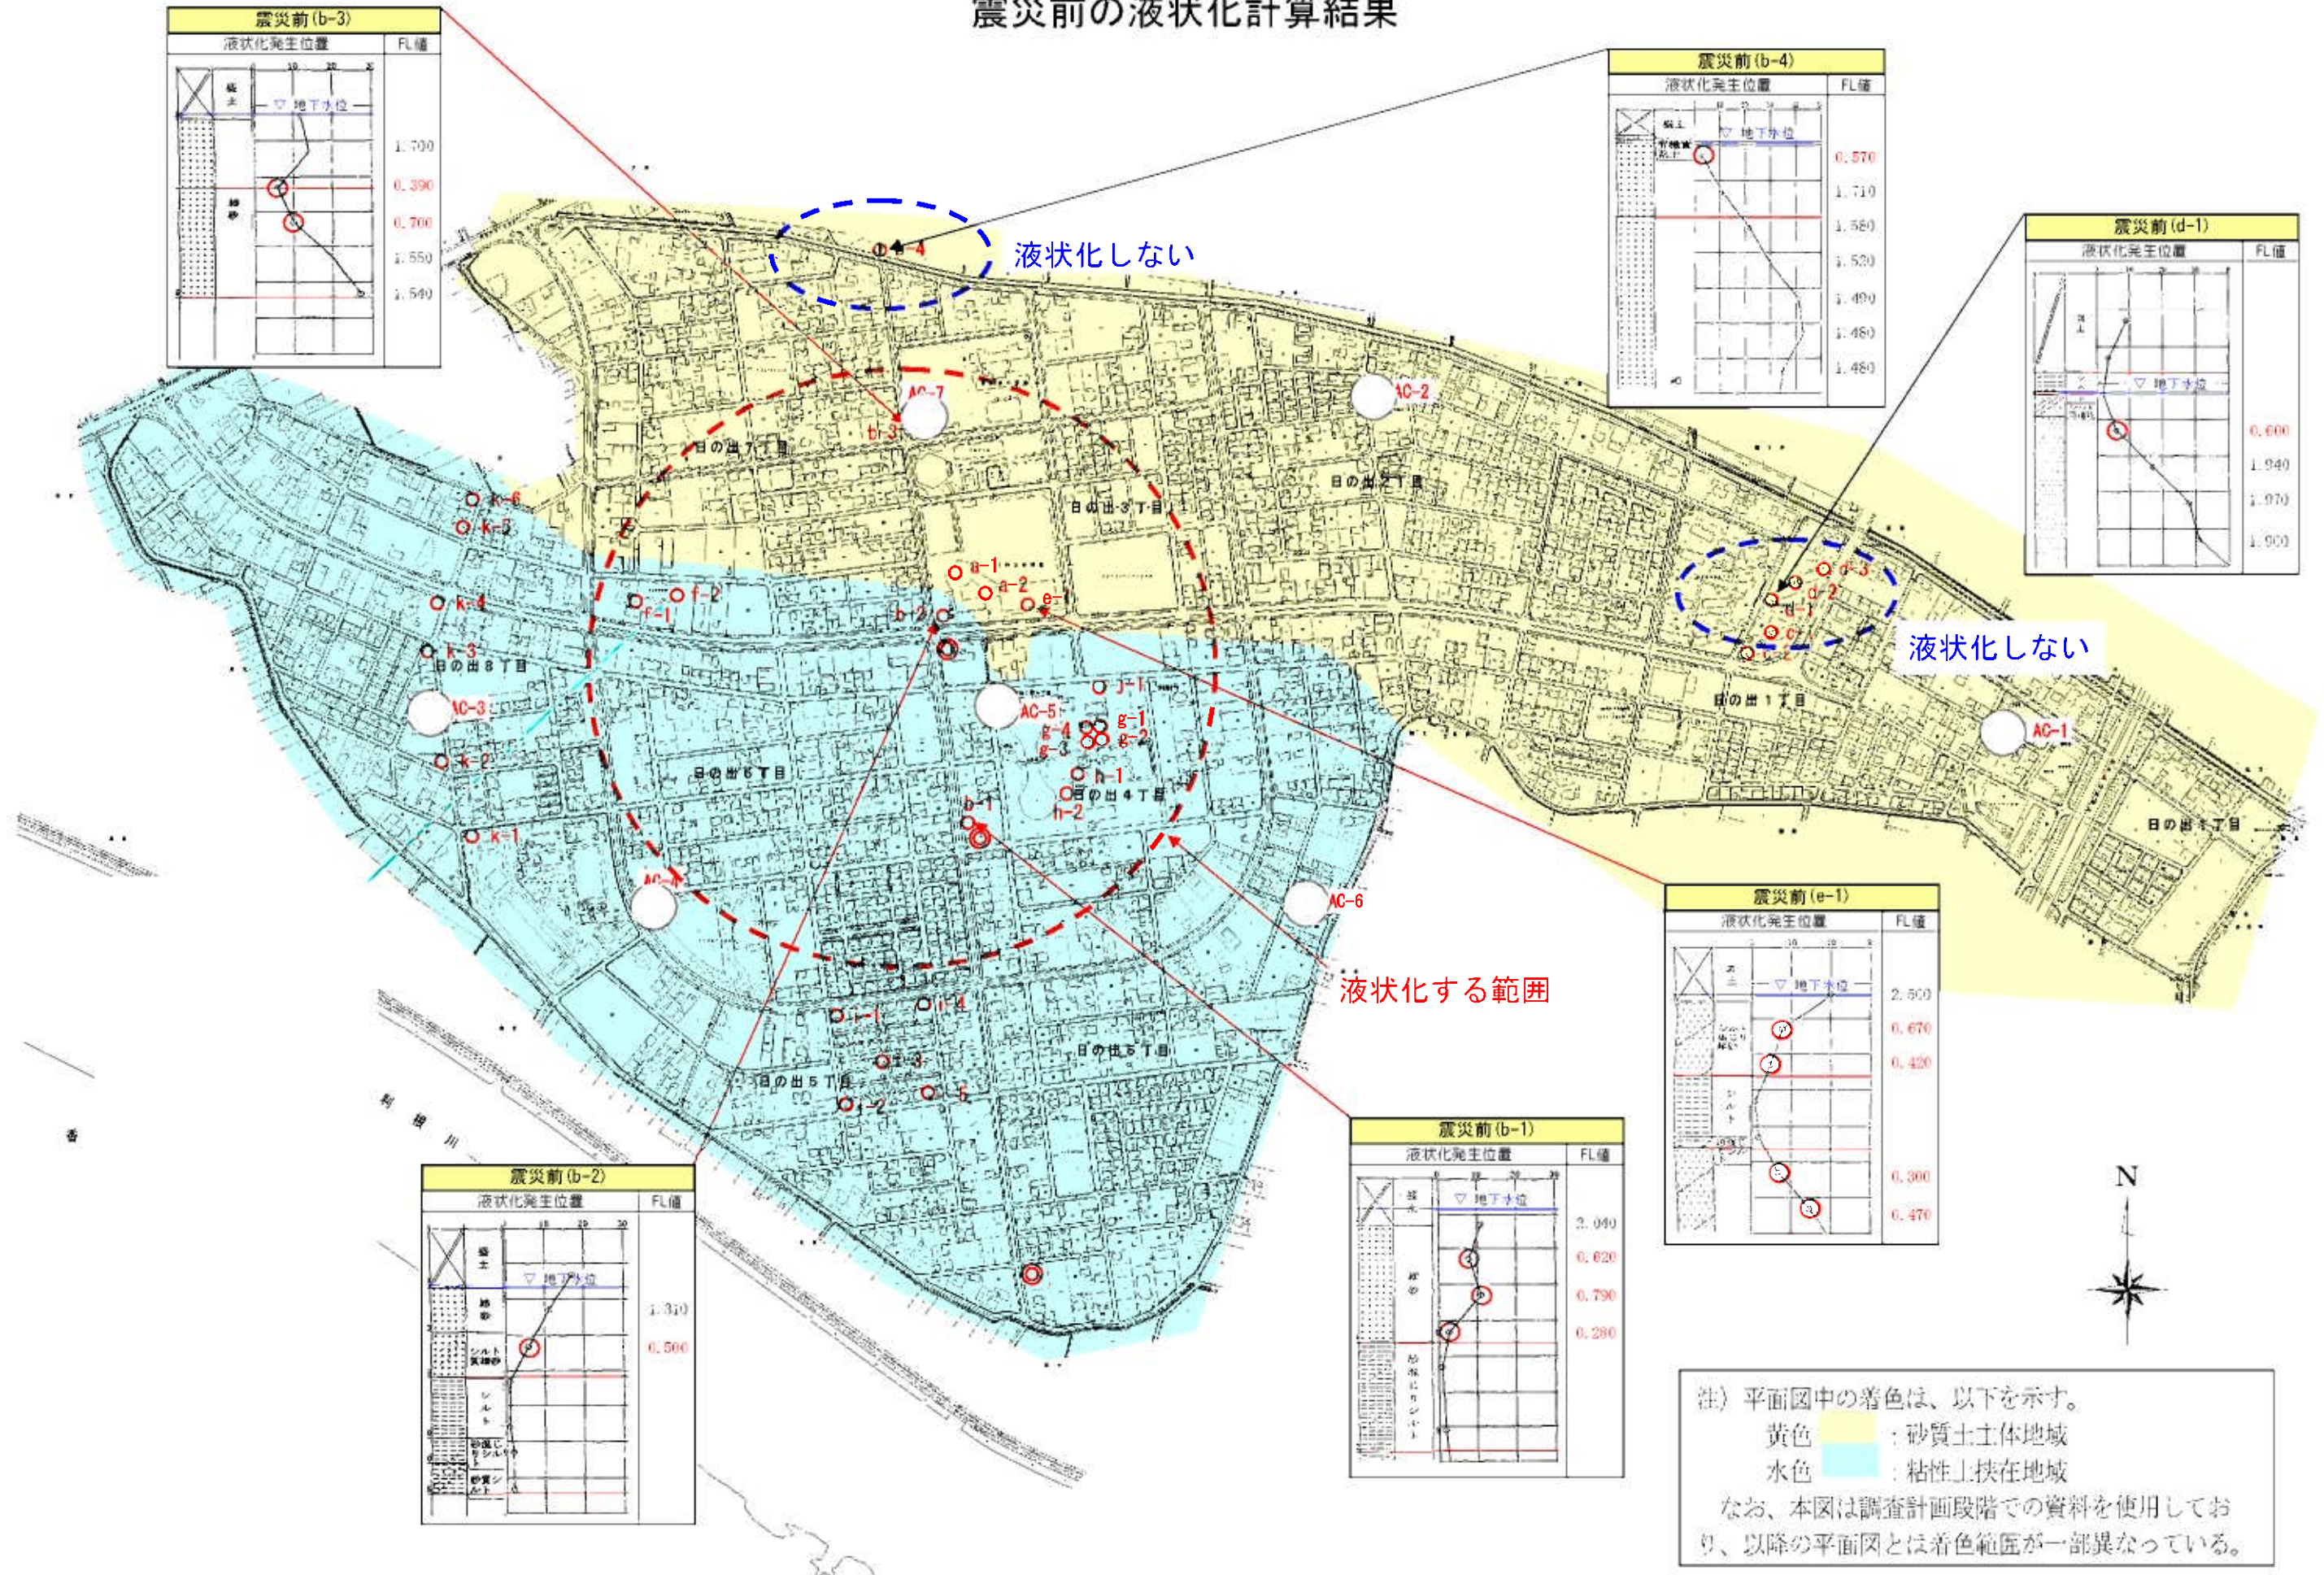
# 震災前の液状化計算結果

震災前のボーリングは本数が限られているが、日の出地区全体の概略的な液状化判定を行った結果、北側のボーリング b-4、東側のボーリング d-1 以外では、全て表層の液状砂層部分で液状化が発生する結果となった。

また、この結果を Google マップで確認できた液状化発生位置の図面と照らし合わせると、北側のボーリング b-4、東側のボーリング d-1 位置では液状化の発生が見られないことから、計算結果と一致していると考えられる。

液状化計算で液状化すると判定された層の厚さは 2.0m～3.0m 程度である。震災後の液状化した地盤の沈下量は数 10cm あり、地盤の沈下は液状化による砂層の体積変化(しまり)だけではなく、砂の噴出や側方流動によるものであると考えられる。
