3.2 水質分析

3.3 今後の対応

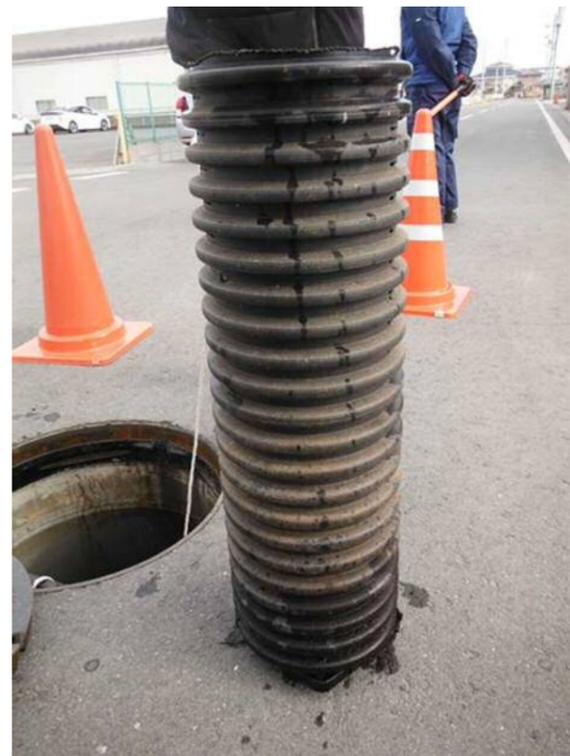
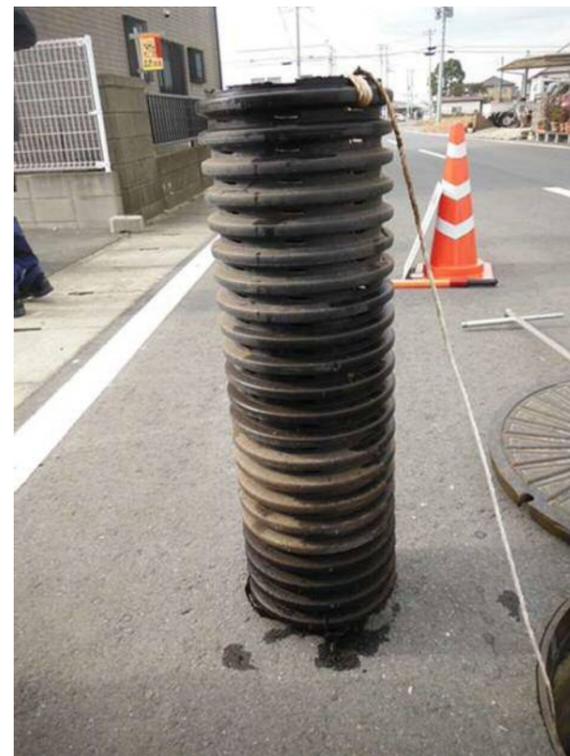
図3.1-2 現場試験結果(P1)

- ①: 管全体に暗灰褐色の泥状の付着物
- ②: 下から12cmは濡れていて、①よりも黒い色を呈する
- ③: ②から25cmの間では付着物がより厚い

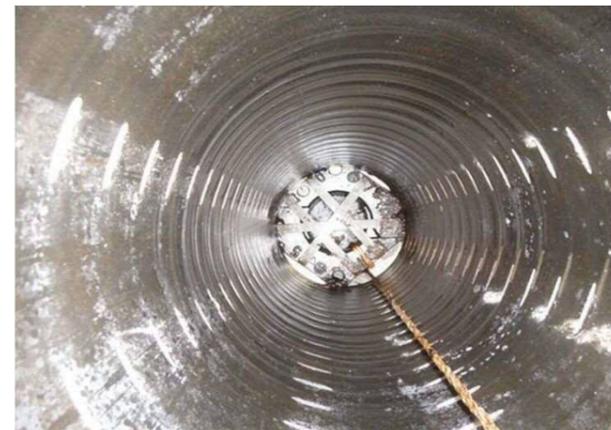
集水管内部
うっすらと付着

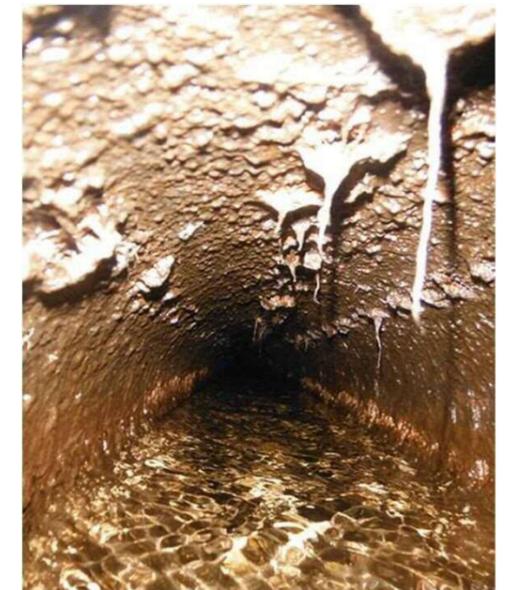
敷設集水管内部
全面に付着

なお、人孔内の水位が低下したため、今回、一部の集水管の内部を確認することができた。管内部には泥状の付着物が全周に認められた。現状では軟質で集水管の孔をふさぐことはない想定されるが、計画的なメンテナンス計画(集水管の洗浄等)を立案することが望ましい。

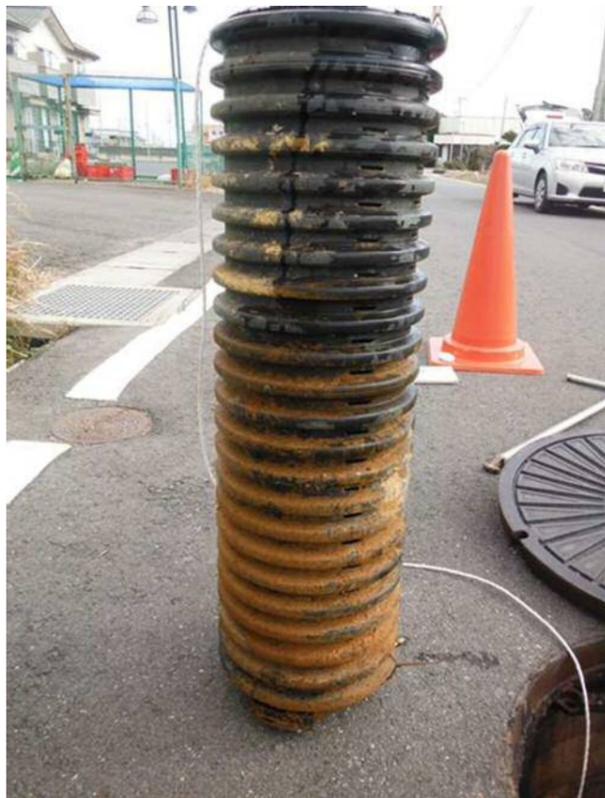
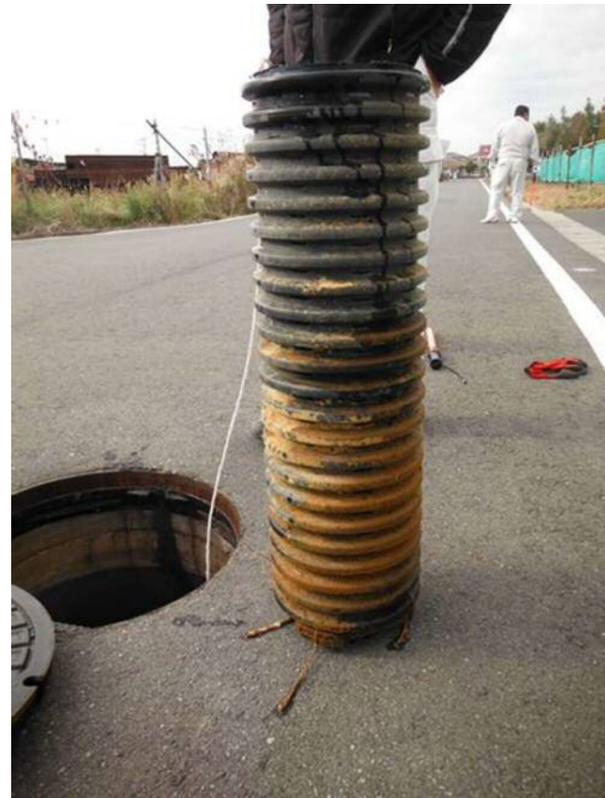
図3. 1-3 現場試験結果 (P2)

- ①: 赤褐色の泥状の付着物が下から45cmの間に厚く付着している
- ②: 付着物が孔を塞ぎかけるが、固結はしていない
- ③: 管の内側に2層ほどのラインが確認できる

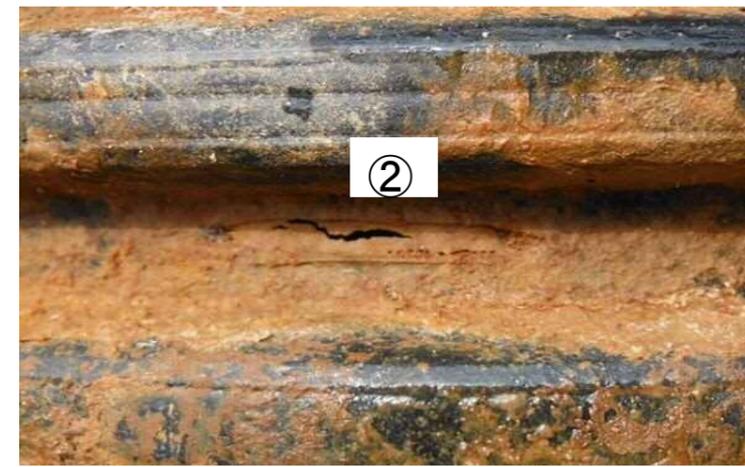
有孔管の孔の接写

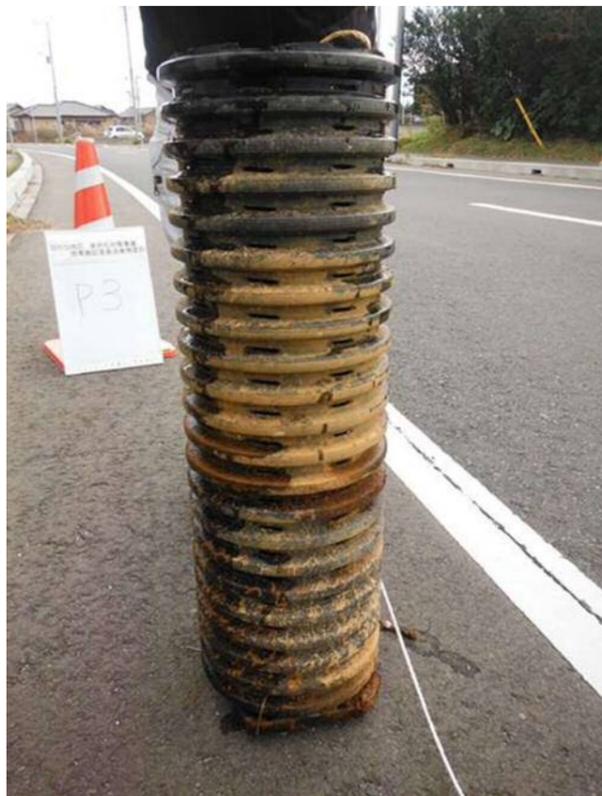
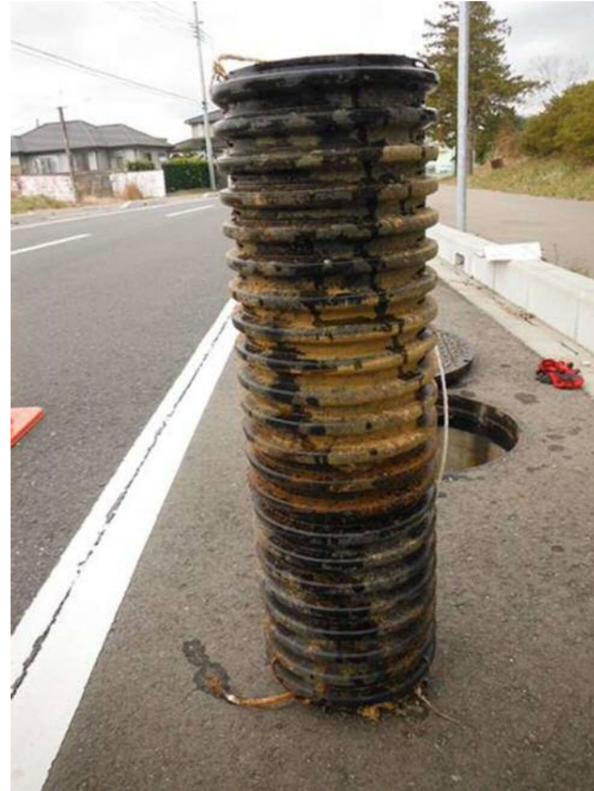
図3.1-5 現場試験結果(P3)

- ①: 管全体に黄褐色の泥状の付着物
- ②: 下から33cmの間は濡れていて、赤褐色に変色している
- ③: 黄褐色と赤褐色の境界部の付着物は特に厚い

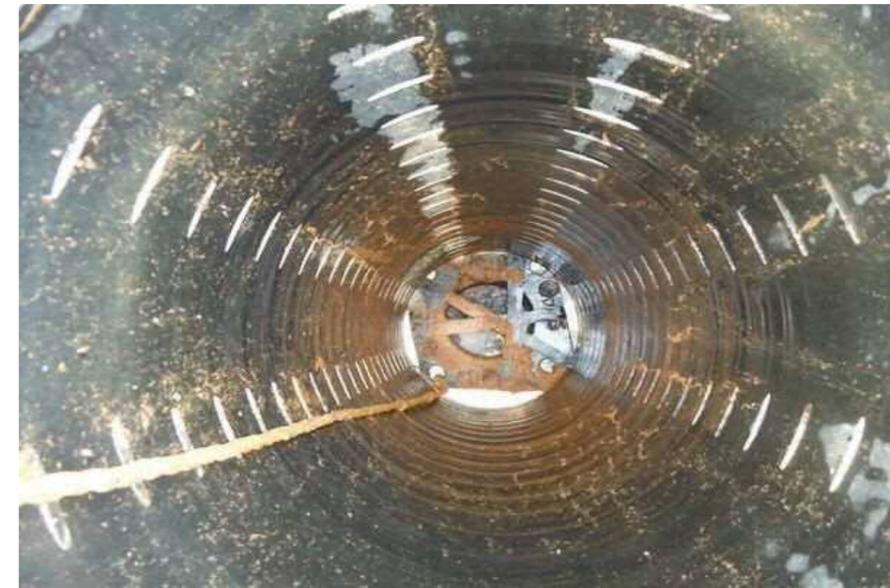
有孔管内部
下部30cmに相対的に厚く付着

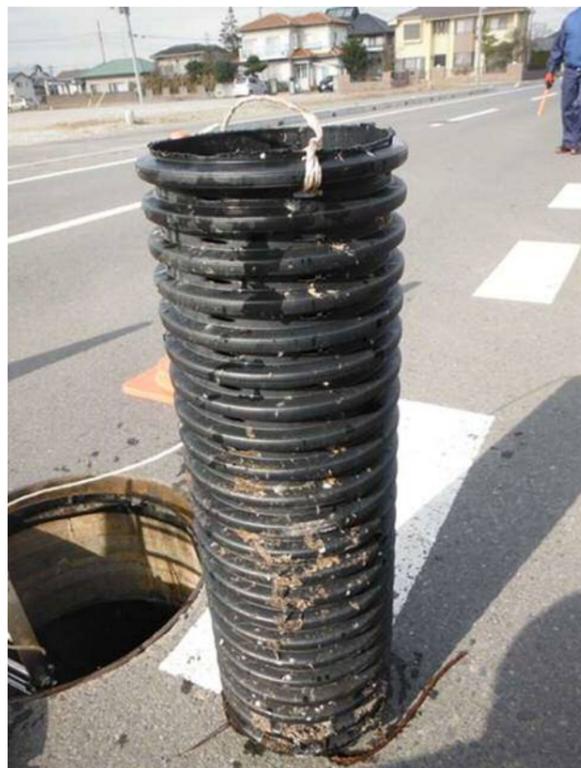
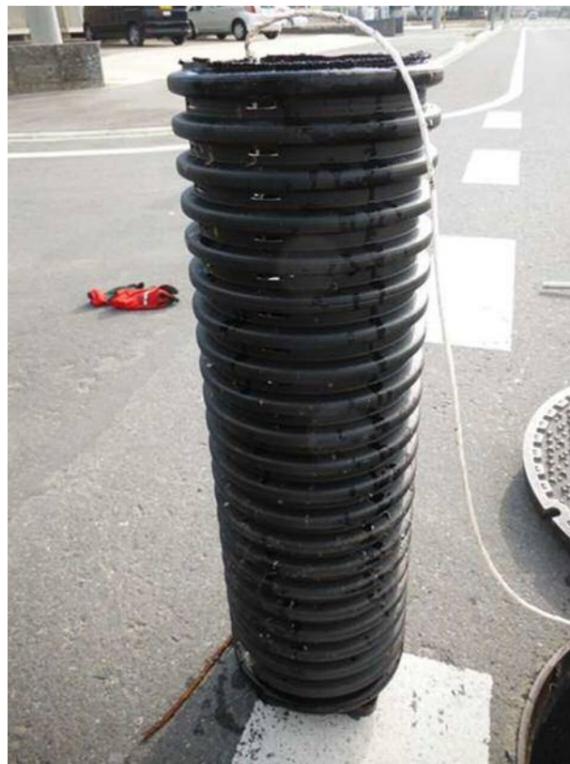
図3. 1-6 現場試験結果 (P4)

- ①: 全体に虫の死骸(カビのような白い綿に覆われている)
- ②: 管の片面は流れてきたと思われるごみで汚れているまた、底部から10cm間には虫の死骸で形成された白い綿が塊になっている
- ③: 管にくくりつけていた紐がさび色に変色している

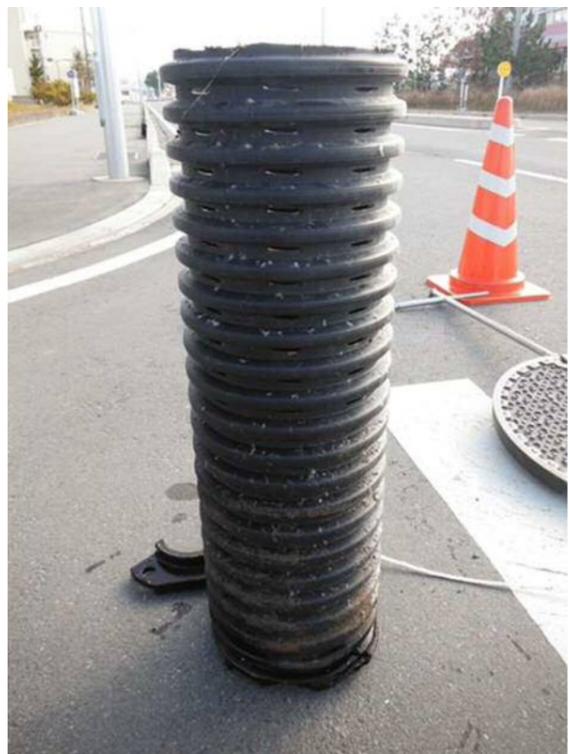
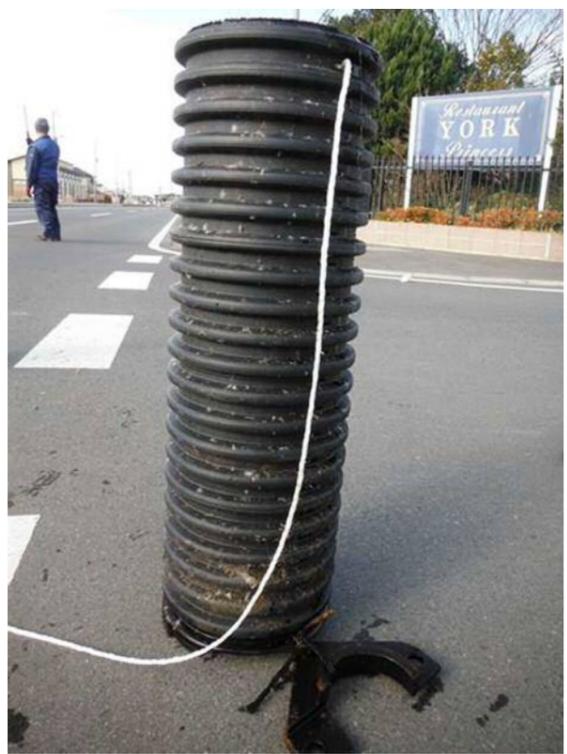
図3. 1-7 現場試験結果 (P5)

- ①: P4と同様に管全体に虫の死骸
- ②: 下から27cmの間に暗褐色の細砂状の付着物
- ③: 下から15cmの付着物は厚みがある

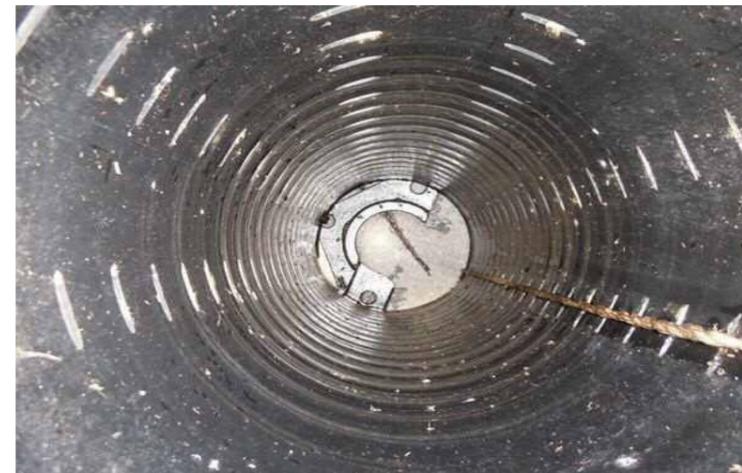
有孔管内部
下部にうっすらと付着

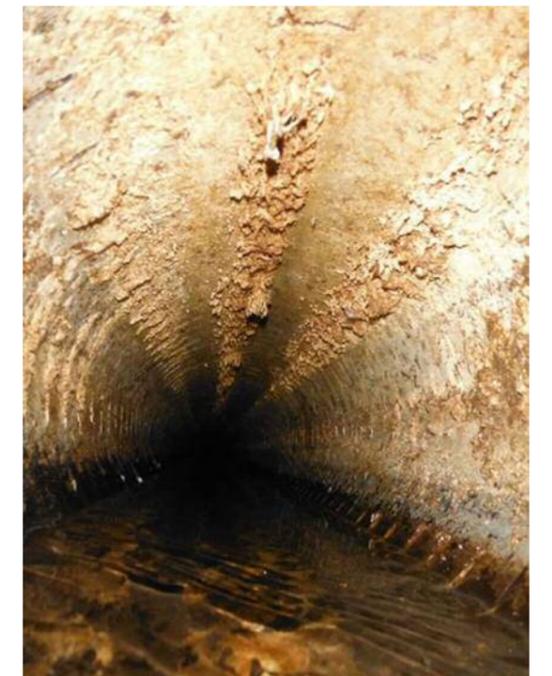
集水管内部
全体に付着

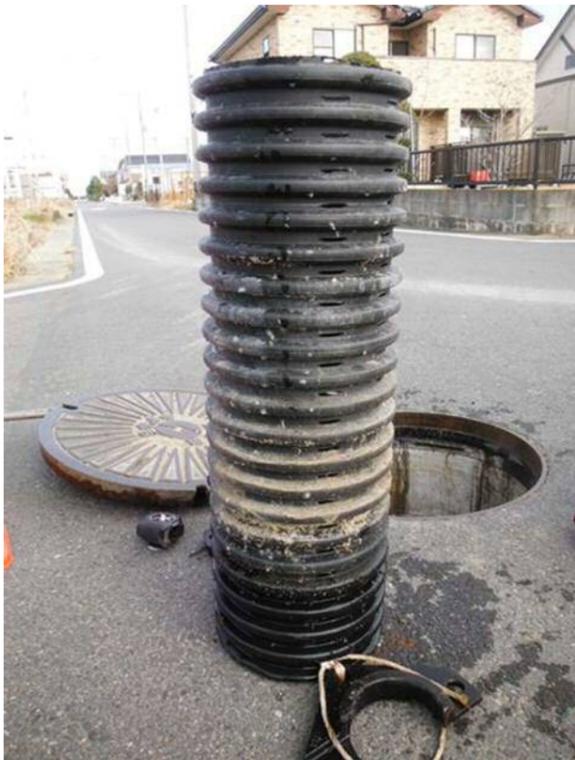
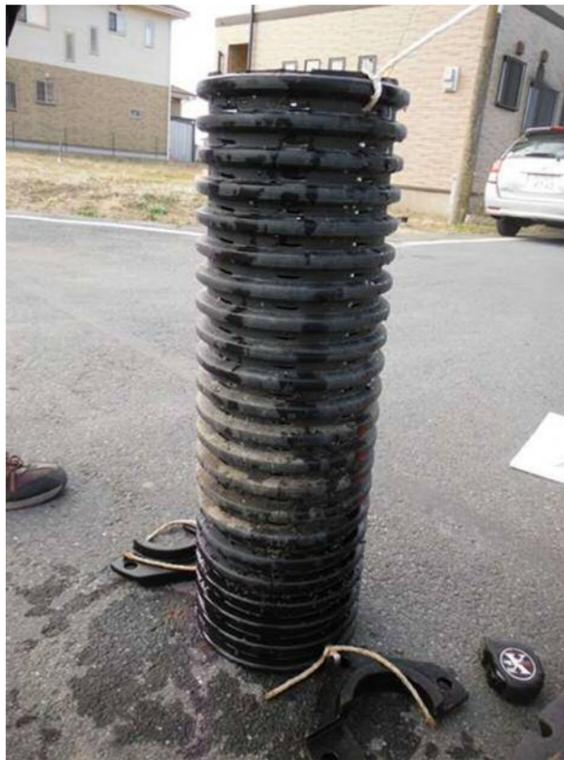
図3.1-8 現場試験結果 (P6)

- ①: 細粒～中粒の砂(全体的に黄灰色)が付着。片面に集中している
- ②: 下から28cmの間は濡れていて、2～3mmの大きさのタニシが大量に付着

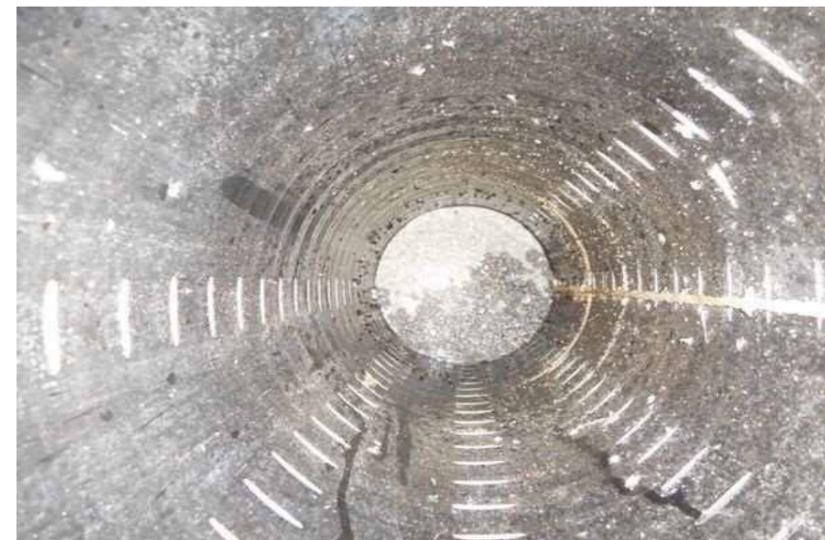
有孔管内部
下部にうっすらと付着

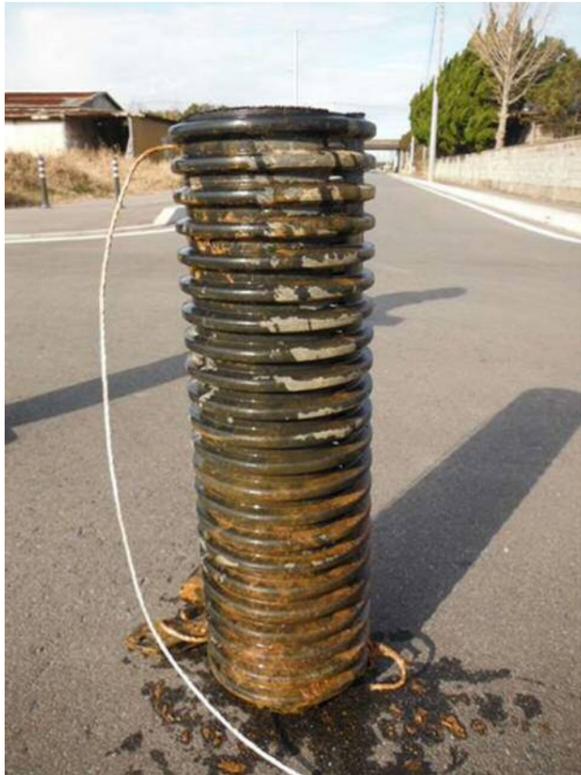
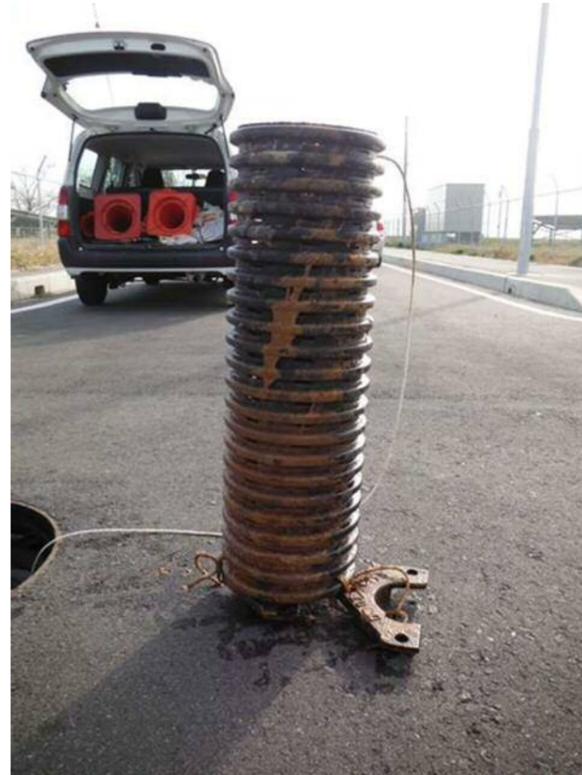
図3.1-9 現場試験結果(P7)

- ①: 下から35cmの間に褐色の泥状の付着物が集中
- ②: 下から15cmの間は特に厚い
- ③: 黄褐色と赤褐色の境界部の付着物は特に厚い

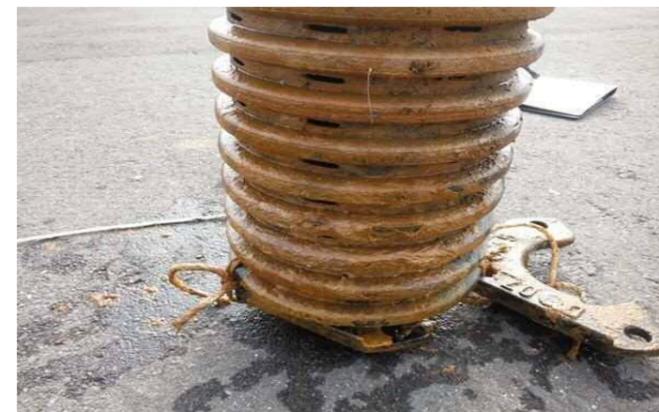
②の付着物の状況

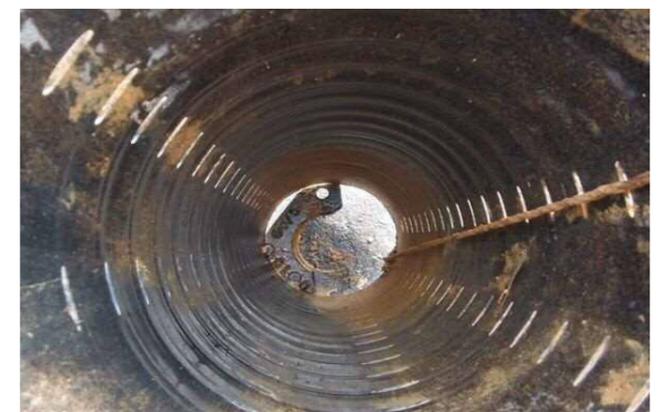
有孔管内部
下部は全体に付着

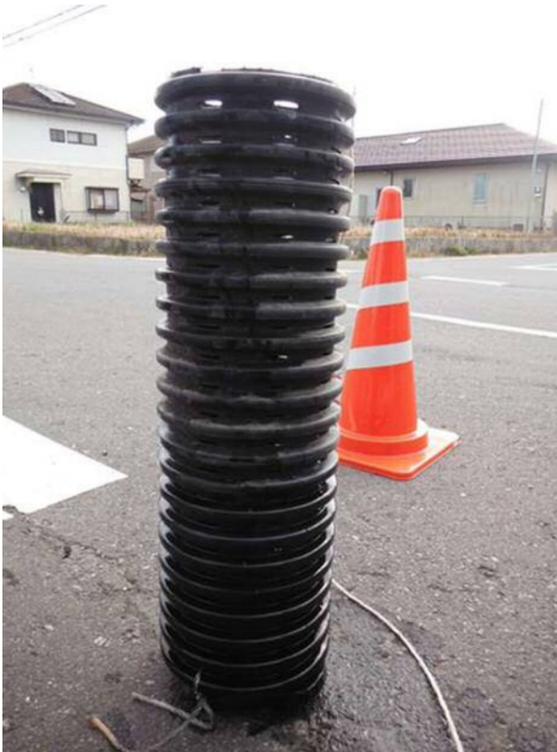
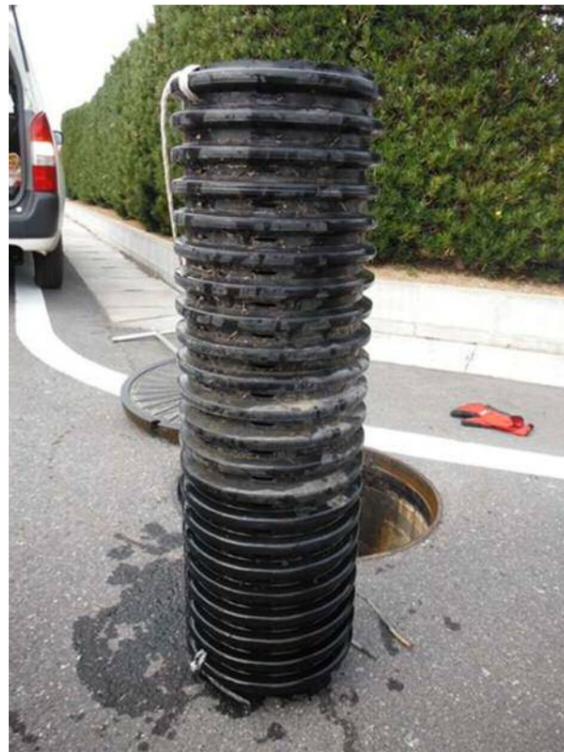
図3.1-10 現場試験結果(自然流下上流)

①: 管上部に大量の植物片

②: 所々に台風の時の増水の影響と思われる灰黒色の泥が付着

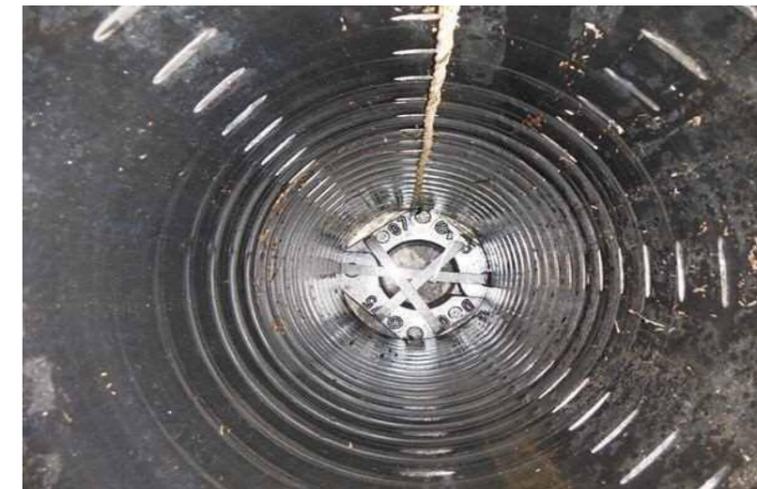
有孔管内部
付着物は目立たない

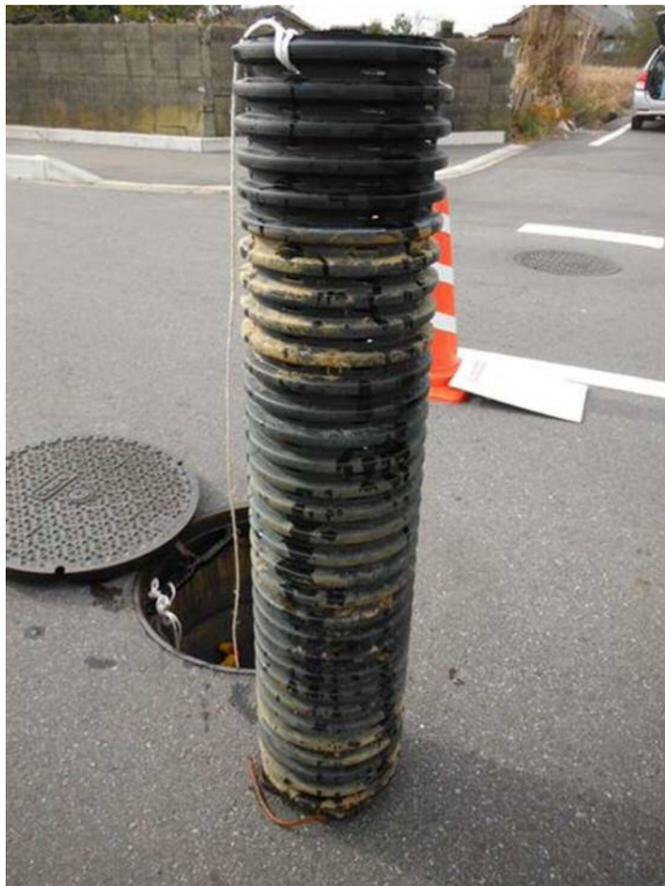
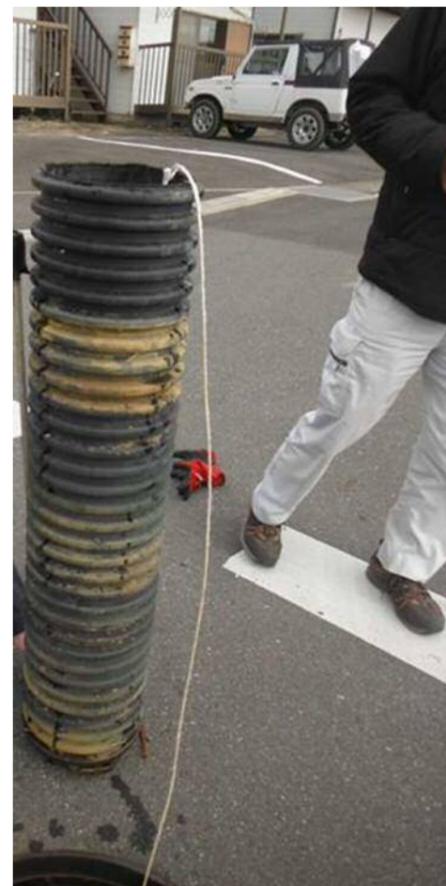
図3.1-11 現場試験結果(自然流下下流)

①: 管全体に下から順に20,15,12cmの3層の厚い泥状の付着物の層が確認できる

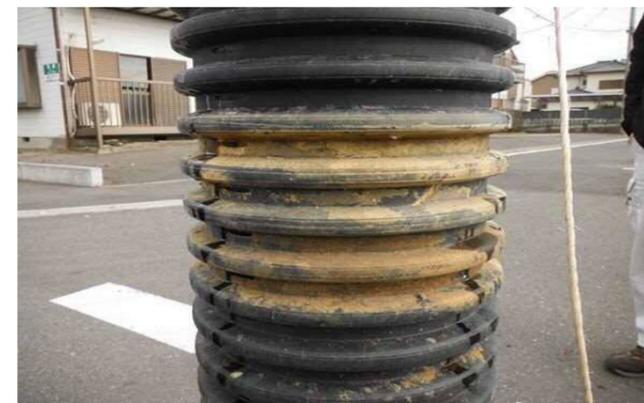
3層の中で最も付着物が厚い層(12cm)

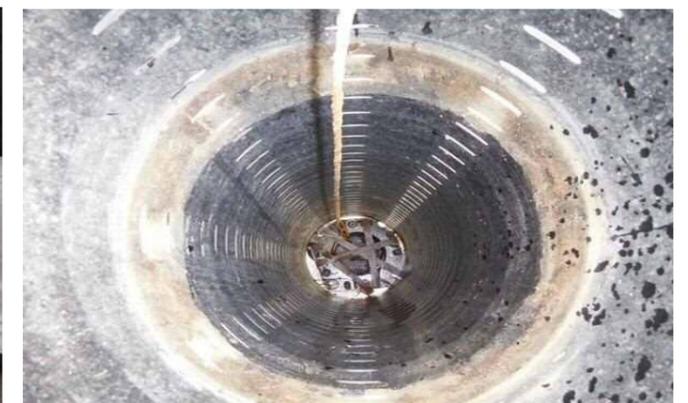
有孔管内部
外側と同じ位置に付着
