図3.1-2 現場試験結果(P1)

図3.1-3 現場試験結果(P2)

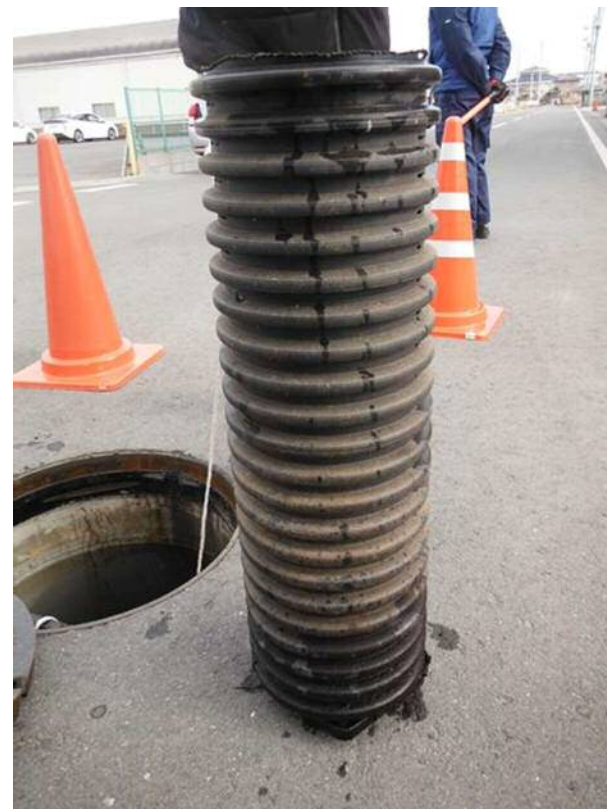
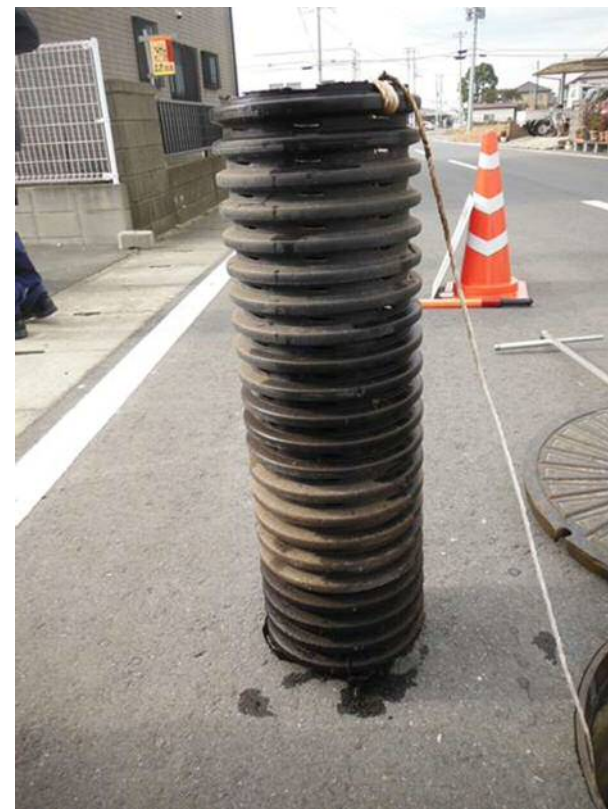
20171215-側面

- ①: 管全体に暗灰褐色の泥状の付着物
- ②: 下から12cmは濡れていて、①よりも黒い色を呈する
- ③: ②から25cmの間では付着物がより厚い

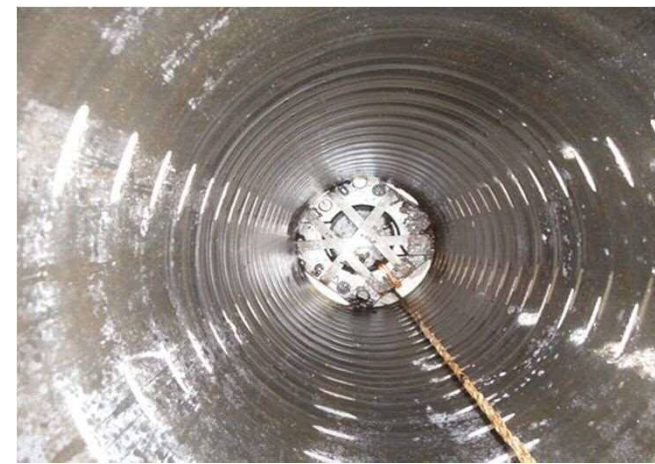
集水管内部
うっすらと付着

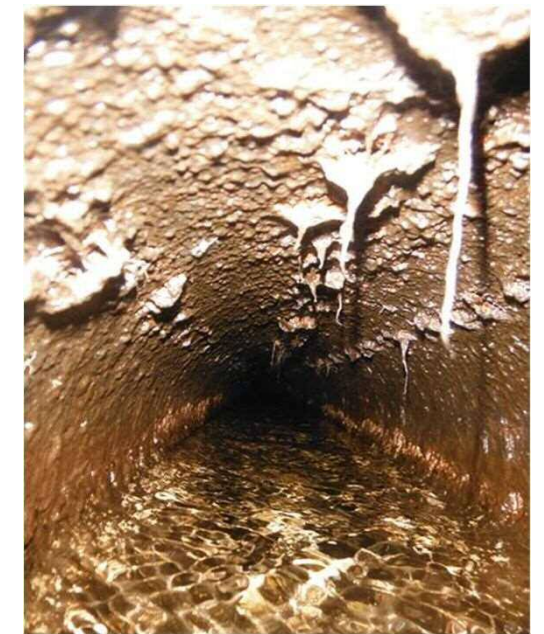
敷設集水管内部
全面に付着

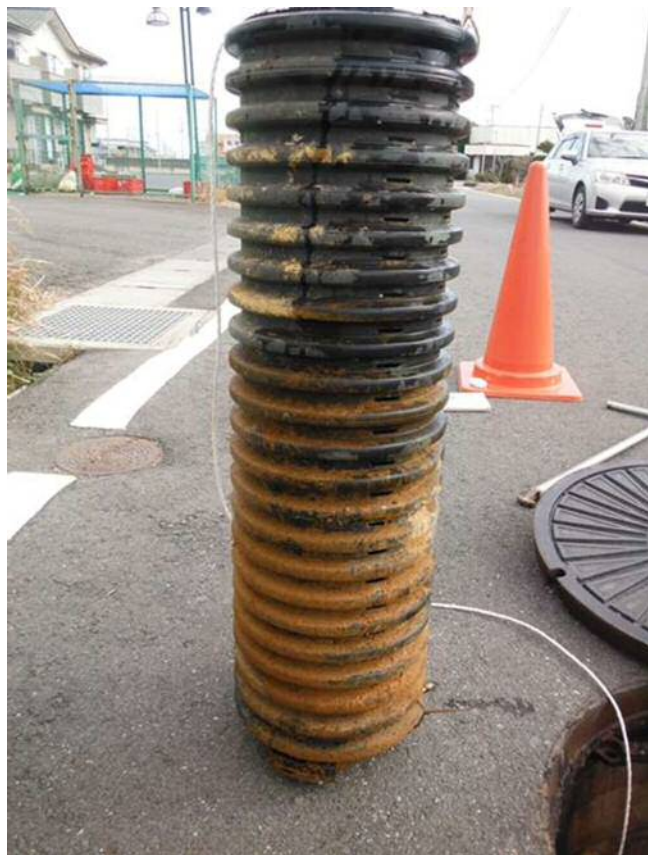
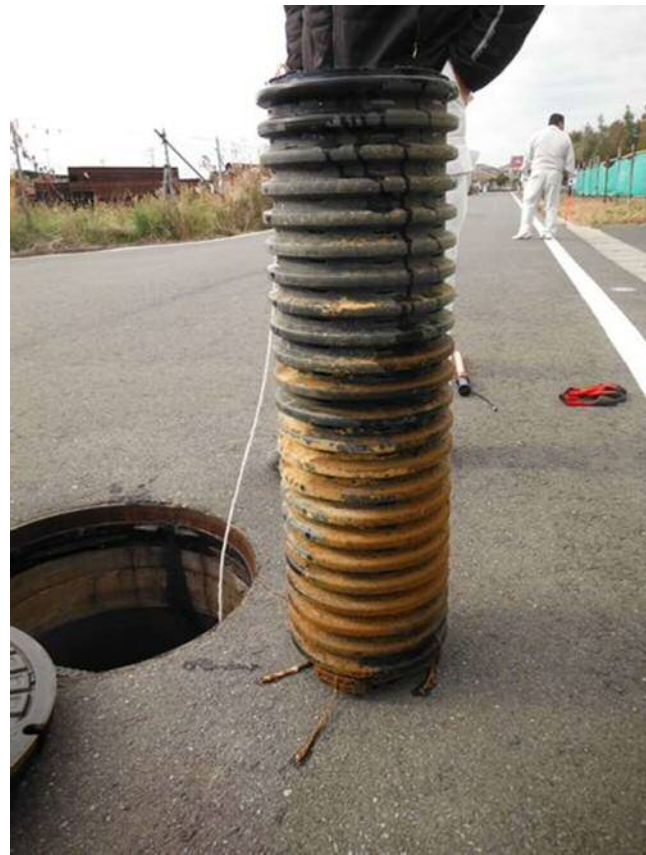
側面-20171215

- ①: 赤褐色の泥状の付着物が下から45cmの間に厚く付着している
- ②: 付着物が孔を塞ぎかけるが、固結はしていない
- ③: 管の内側に2層ほどのラインが確認できる

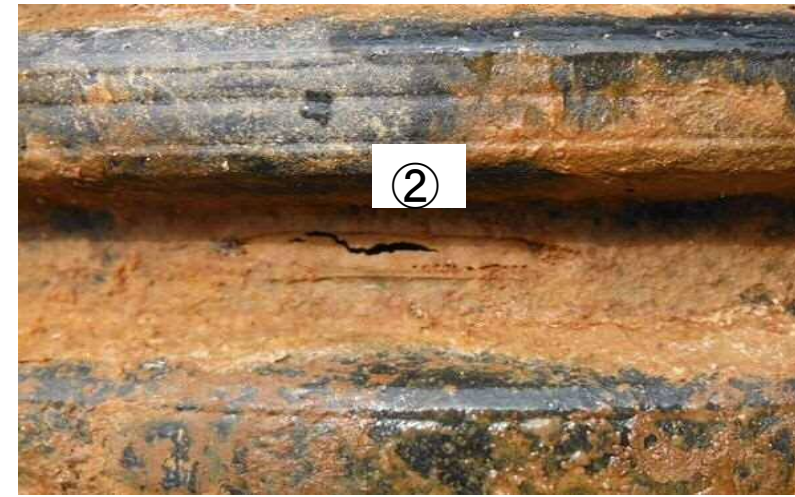
有孔管の孔の接写

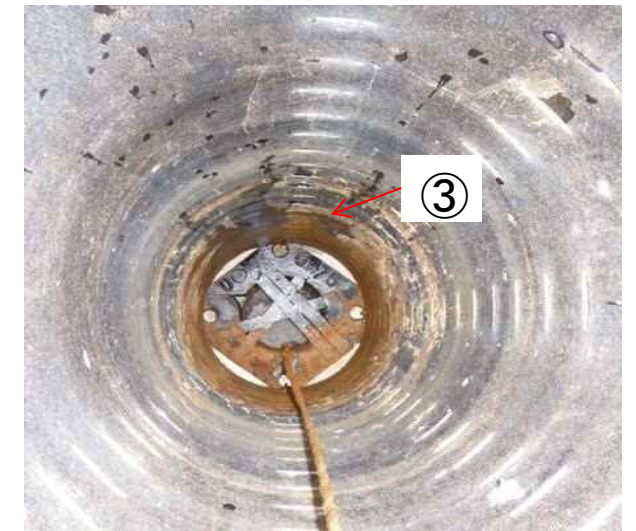
管の内側
