報告書概説

I. 調査結果総括

潮来・辻地区、小泉地区、十番地区、徳島地区、延方・大洲地区の5地区は、平成23年3月11日に発災した東日本大震災において、日の出地区に次ぐ被害が発生した。潮来市では、当該5地区についても液状化対策検討が必要と判断し「都市防災推進事業（市街地液状化対策事業）」（以降、市街地液状化対策事業と記す）における「液状化対策事業計画案作成事業」を実施するに至った。

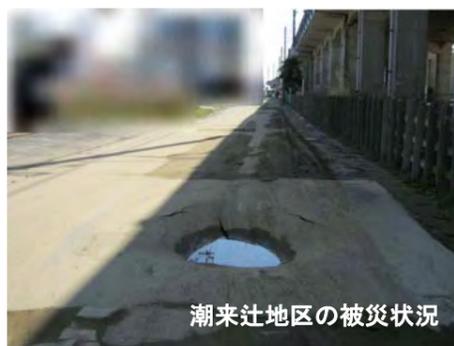
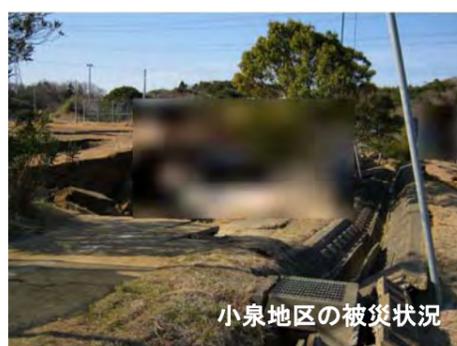
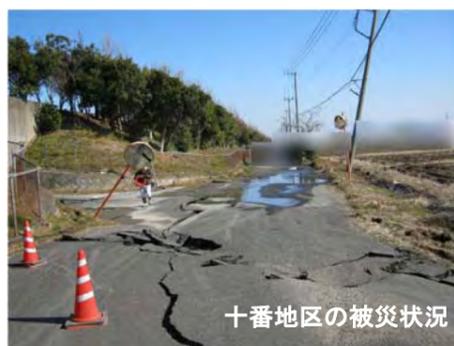
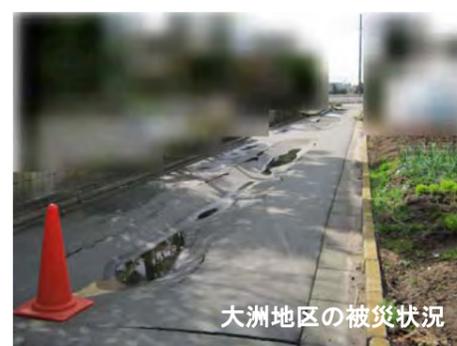
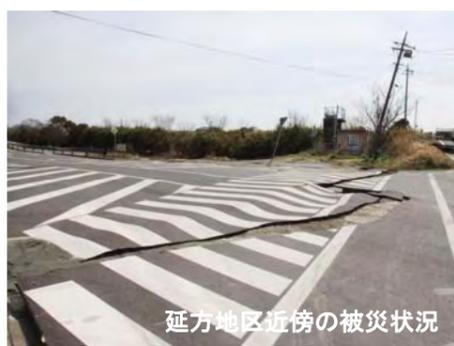
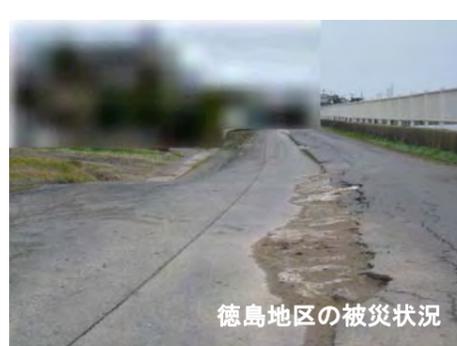
各地区の代表的な被害状況を以下に示す。詳細については本編を参照されたい。

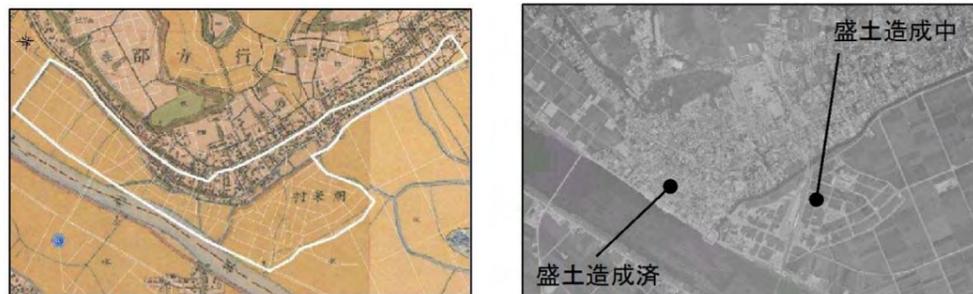
図-4. 潮来・辻地区迅速図(左)、国土地理院国土変遷アーカイブ(1972)(右)

土地造成履歴調査の結果、液状化による罹災家屋数が比較的多く見られた区域は、常陸利根川の浚渫土をポンプ圧送して造成した地区に整合することが明らかとなった。しかしながら、先進事例の日の出地区と比較すると罹災グレードは低く、さらに道路、下水等の公共施設に対する被災程度も日の出地区に比較すると軽度であると評価された。

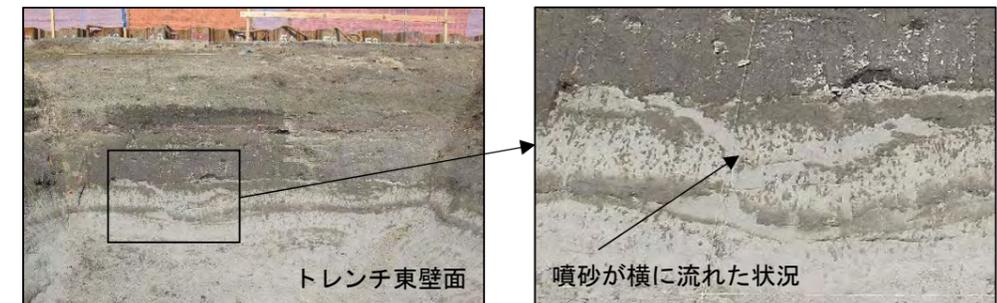
図-5. トレンチ掘削調査(アイモア横)における液状化の露頭写真

その結果、「粘性土層より下の砂質土の液状化は粘性土層に阻まれ水平方向に流れること、粘性土層上の薄い盛土層では液状化が発生しても部分的、散発的な小規模なものであること」が確認された。その中で、地表に認められた噴砂は地震により生じた地盤の亀裂に沿って地表まで噴き上げている痕跡が観察された。

- ⑤. ボーリング調査の結果、当該 5 地区の液状化層厚は概ね 3m 前後と、日の出地区の液状化層厚(最大層厚 5m)に比較して薄い。
- ⑥. 潮来・辻地区では表層近くに非液状化層が面的な広がりを持って存在しており、液状化被害の発生に影響を及ぼしていると推察された。
- ⑦. トレンチ掘削調査(アイモア横)において、下方で発生した液状化が表層近くの非液状化層により上方へ吹き上げることを阻害されている痕跡が確認された。
- ⑧. トレンチ掘削調査(潮来駅近傍)の結果、表層近くの浅い埋め土層においても液状化現象が発生している痕跡が確認されたが、その規模は局所的で小規模なものであった。
- ⑨. トレンチ掘削調査(潮来駅近傍)の結果、表層の粘性土層を貫通して地表まで達する砂脈が確認された。これが今回の震災時に当地で見られた噴砂の原因の一つと推測するが、そのメカニズムは、地割れ状の地盤のクラックを伝って噴出したと推察され、地盤全体が液状化により強度が低下するものとは異なると推察する。
- ⑩. C 1 4 による年代測定の結果、当該 5 地区では、表層付近の人工地盤の下の浅い位置で、数千年前の古い年代が観測された。

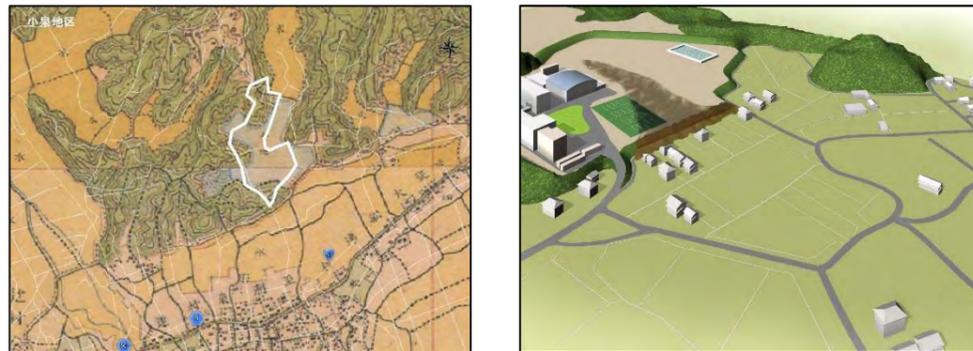
図-7. 小泉地区迅速図(左)、被災イメージ図(右)

小泉地区では、地区周辺は土地造成履歴調査の結果、かつての溜め池を埋め立て造成した地盤で、県立潮来高校のグラウンド部分では噴砂の跡が埋め立て前の池の形状に整合していた。

一方、関係資料調査の結果、本調査の対象区域である県立潮来高校グラウンドの盛土法尻部には液状化による地盤の変状を示す痕跡が認められず、被災は県立潮来高校の盛土体が液状化したことによる法面崩壊であることが明らかとなった。

さらに、これに対しては、県立潮来高校側の復旧事業の中でグラウンド下に地下排水溝を布設し、盛土法尻に布団かごを設置する対策が図られていることが明らかとなった。

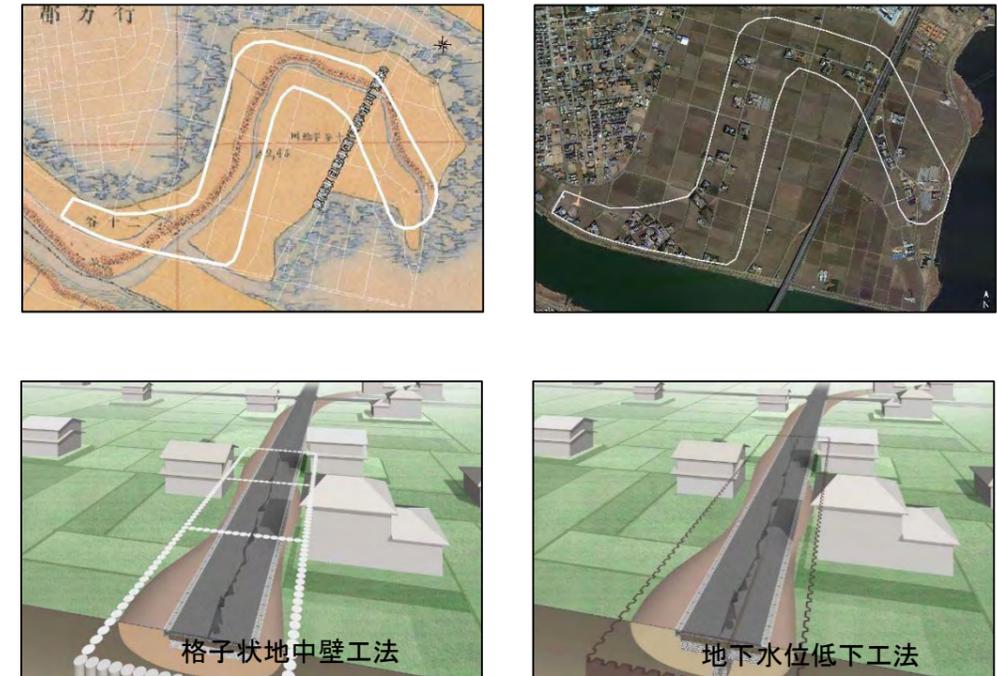
図-8. 十番地区迅速図(上左)、Google Earth(上右)、対策イメージ図(下)

この被害箇所は土地造成履歴調査の結果、『なまず川』と呼ばれる旧河道によく整合している状況が確認された。

その結果、液状化被害発生の原因と考えられる旧河道の埋め立て地盤は Google Earth で色調の変わって見えるエリアとよく整合し、さらに、このエリアは液状化被害発生箇所ともよく整合していることが確認された。

これらの状況から、対策工を検討するエリアは旧河道敷となり、このエリアは現在、道路として利用されている部分がほとんどと言う状況となる。

従って、ガイダンスに示される対策工法である「地下水位低下工法」あるいは「格子状地中壁工法」では、「市街地液状化対策事業」の事業要件である「公共施設と宅地との一体的な液状化対策」となることができず、本地区では市街地液状

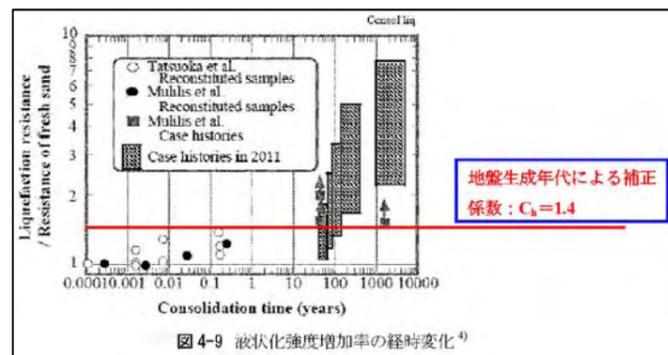
図-9. 液状化強度増加率の経時変化（ガイダンスより）

当該ガイダンスの趣旨は「予防対策を行う上でも本ガイダンスの知見を参考とされたい」とされているように、一般的な事例への適用も念頭に置いており、個別事例に対しては過大側になる可能性があることが否めない。そこでガイダンスにおける「地盤生成年代による補正係数」の適用を「沖積層で圧密時間が400~500年以上経過していることが明らかな場合には、地盤生成年代効果を考慮することができるものとし、その地盤の生成年代による補正係数は“1.4”を上限とする」という規定に対して、本調査では、地盤の生成年代として「C14による年代測定」による実測値を適用し、ガイダンスに示される「図4-9 液状化強度増加率の経時変化」の図表を参考に補正係数を設定するものとした。この結果、地区全体に対する“C”判定は軽減し、家屋罹災が極めて少ない（地区全域で液状化による被災家屋が3軒）という実態と整合する結果を得たと評価する。

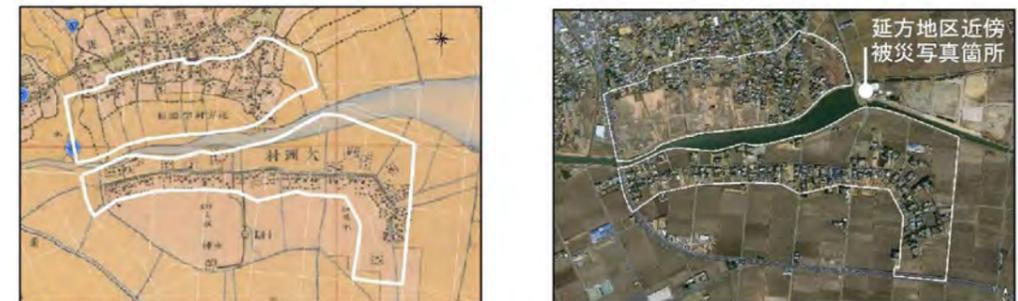
図-10. 延方・大洲地区迅速図(左)、Google Earth(右)

大洲地区では、公共施設の被災状況として、道路において液状化によるものとみられる路面の亀裂、噴砂、沈下などの被害が発生した。延方地区近傍(地区外)では、道路面の大規模な亀裂が発生した。

宅地被災状況調査では液状化による罹災家屋は極めて少ないことが明らかとなった。延方地区の液状化による罹災件数は6軒(全壊1軒、大規模半壊2軒、半壊2軒、一部損壊1軒)、大洲地区は3軒(大規模半壊1軒、半壊2軒)であった。また、延方地区近傍(地区外)で見られた道路の大規模な液状化被災はその後の調査によりかつての河川部分を埋め立て造成したものであり、面的に同一の地盤条件
