第3章 再液状化診斷

3.1 地質調査計画

3.2 地質調査結果

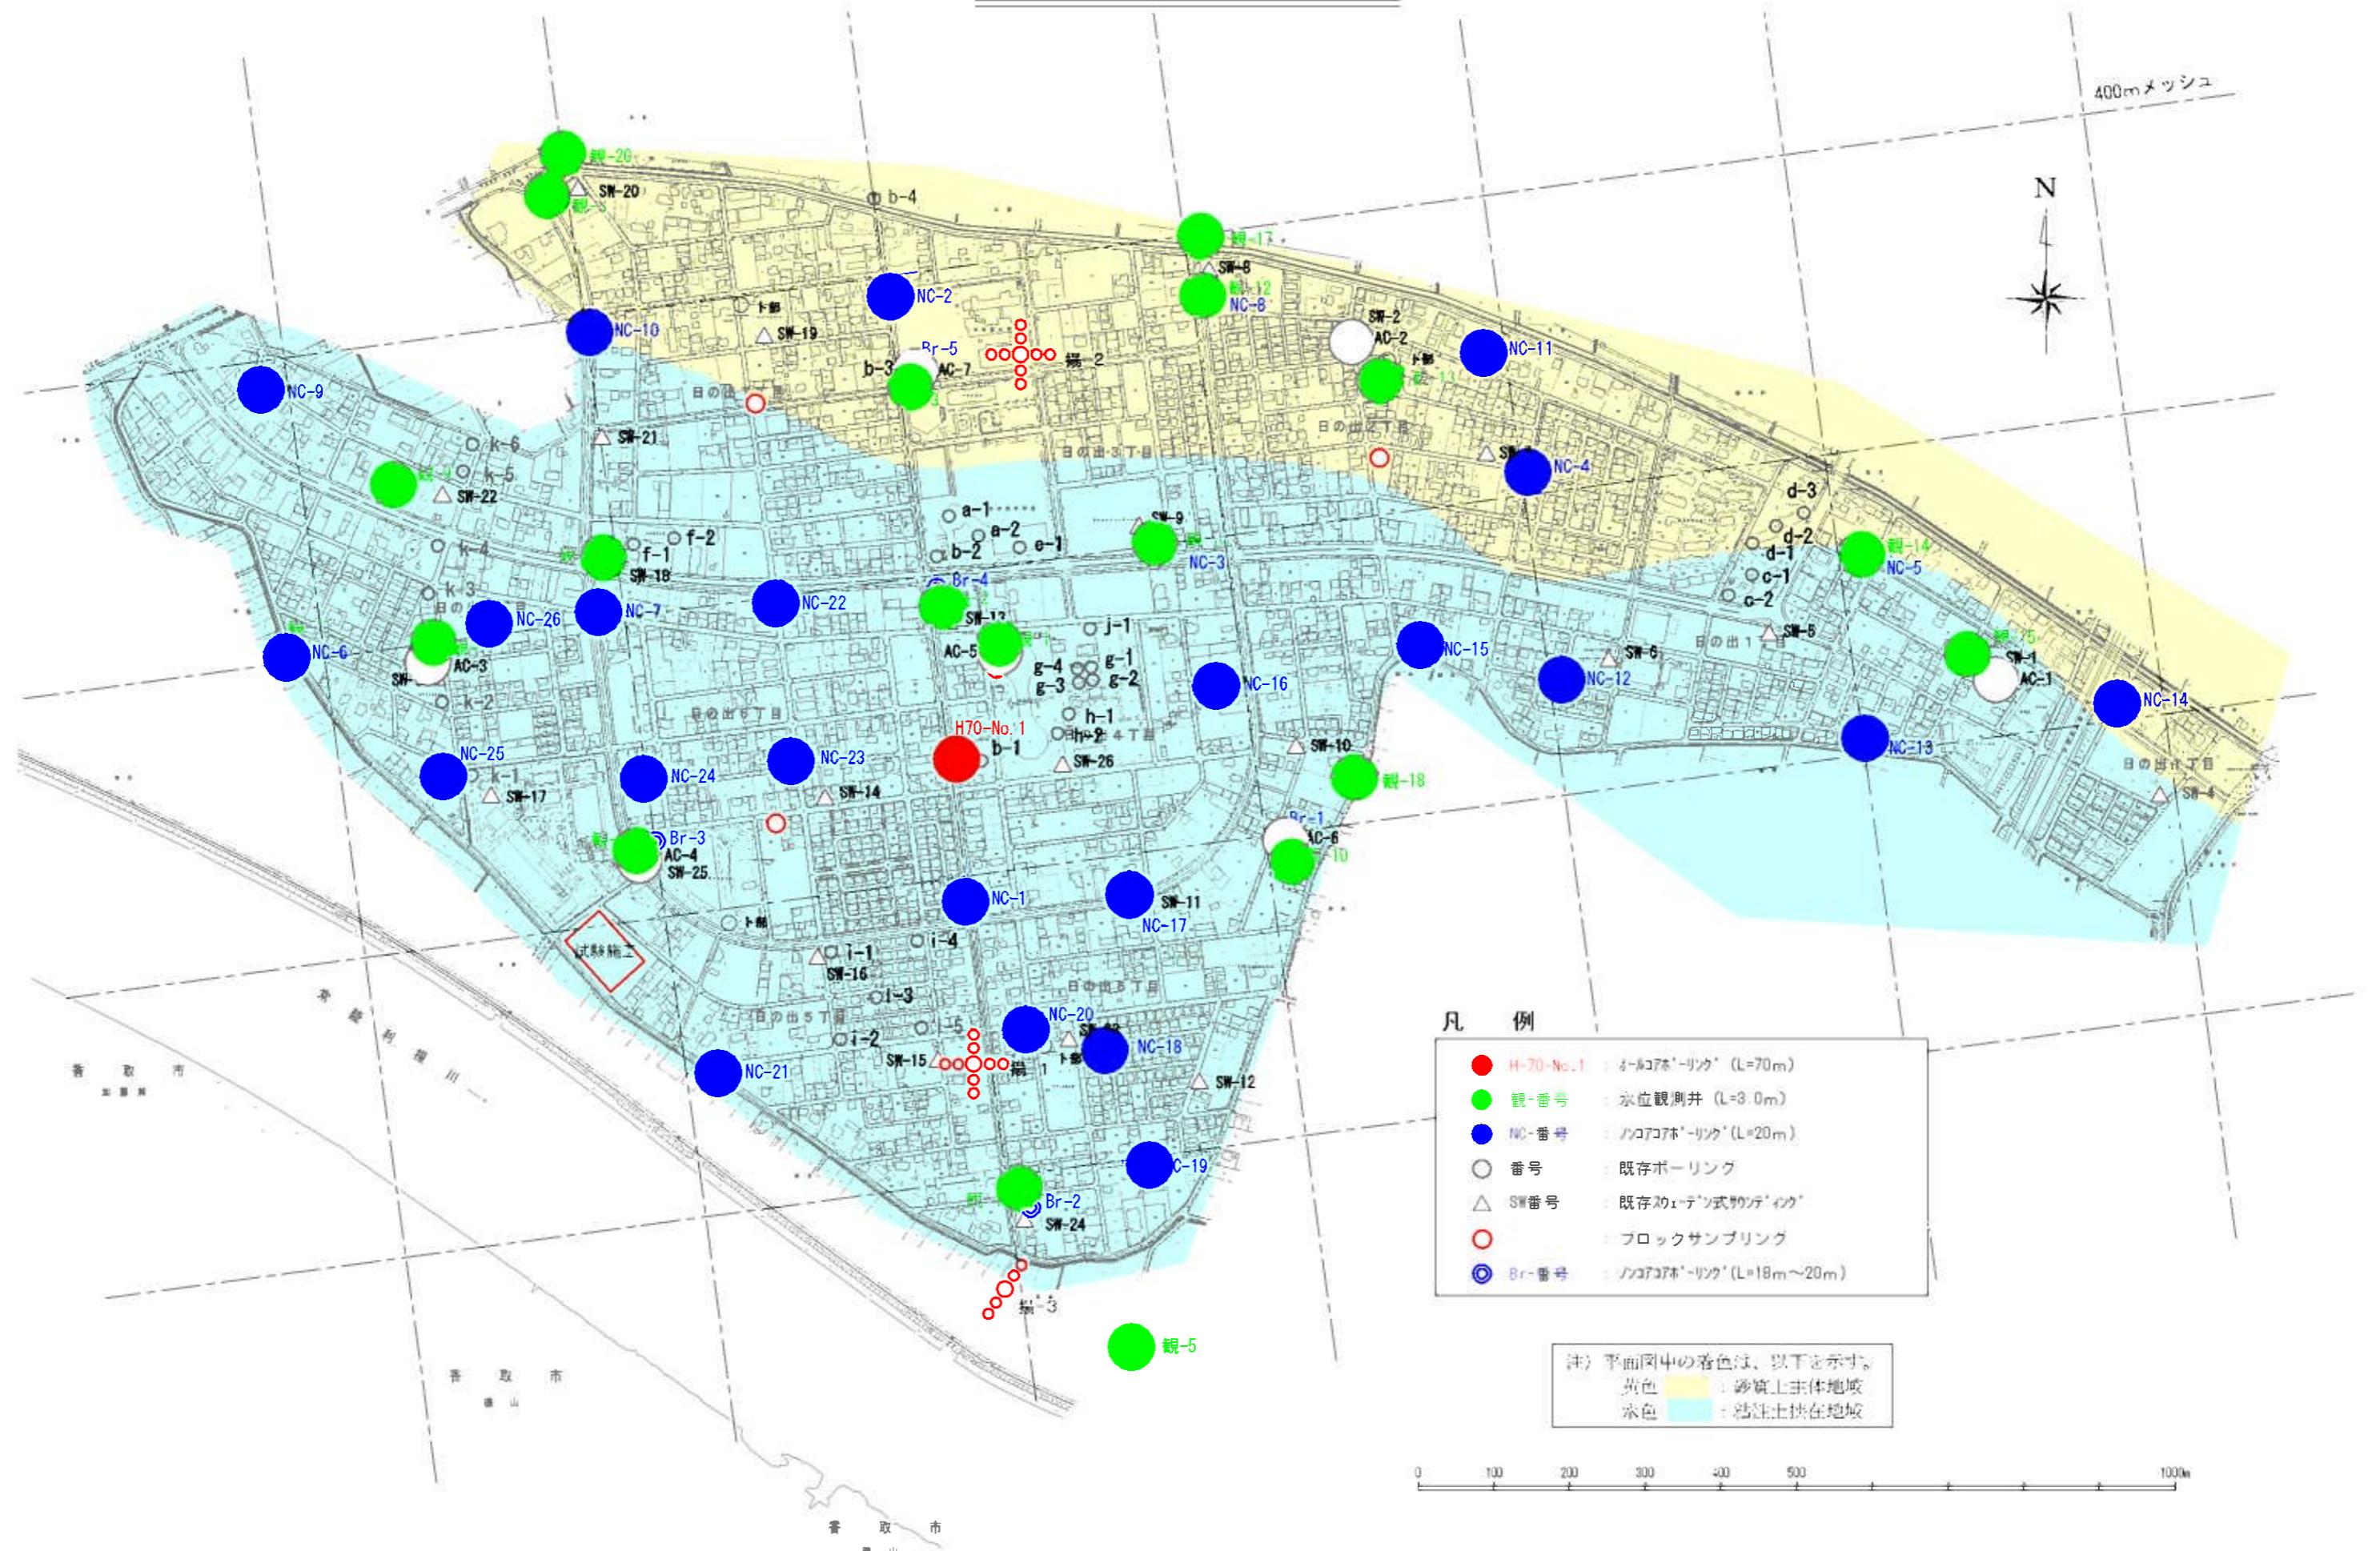
地質調査位置図

地質調査位置図とボーリング調査結果から得られた地層想定図を示す。

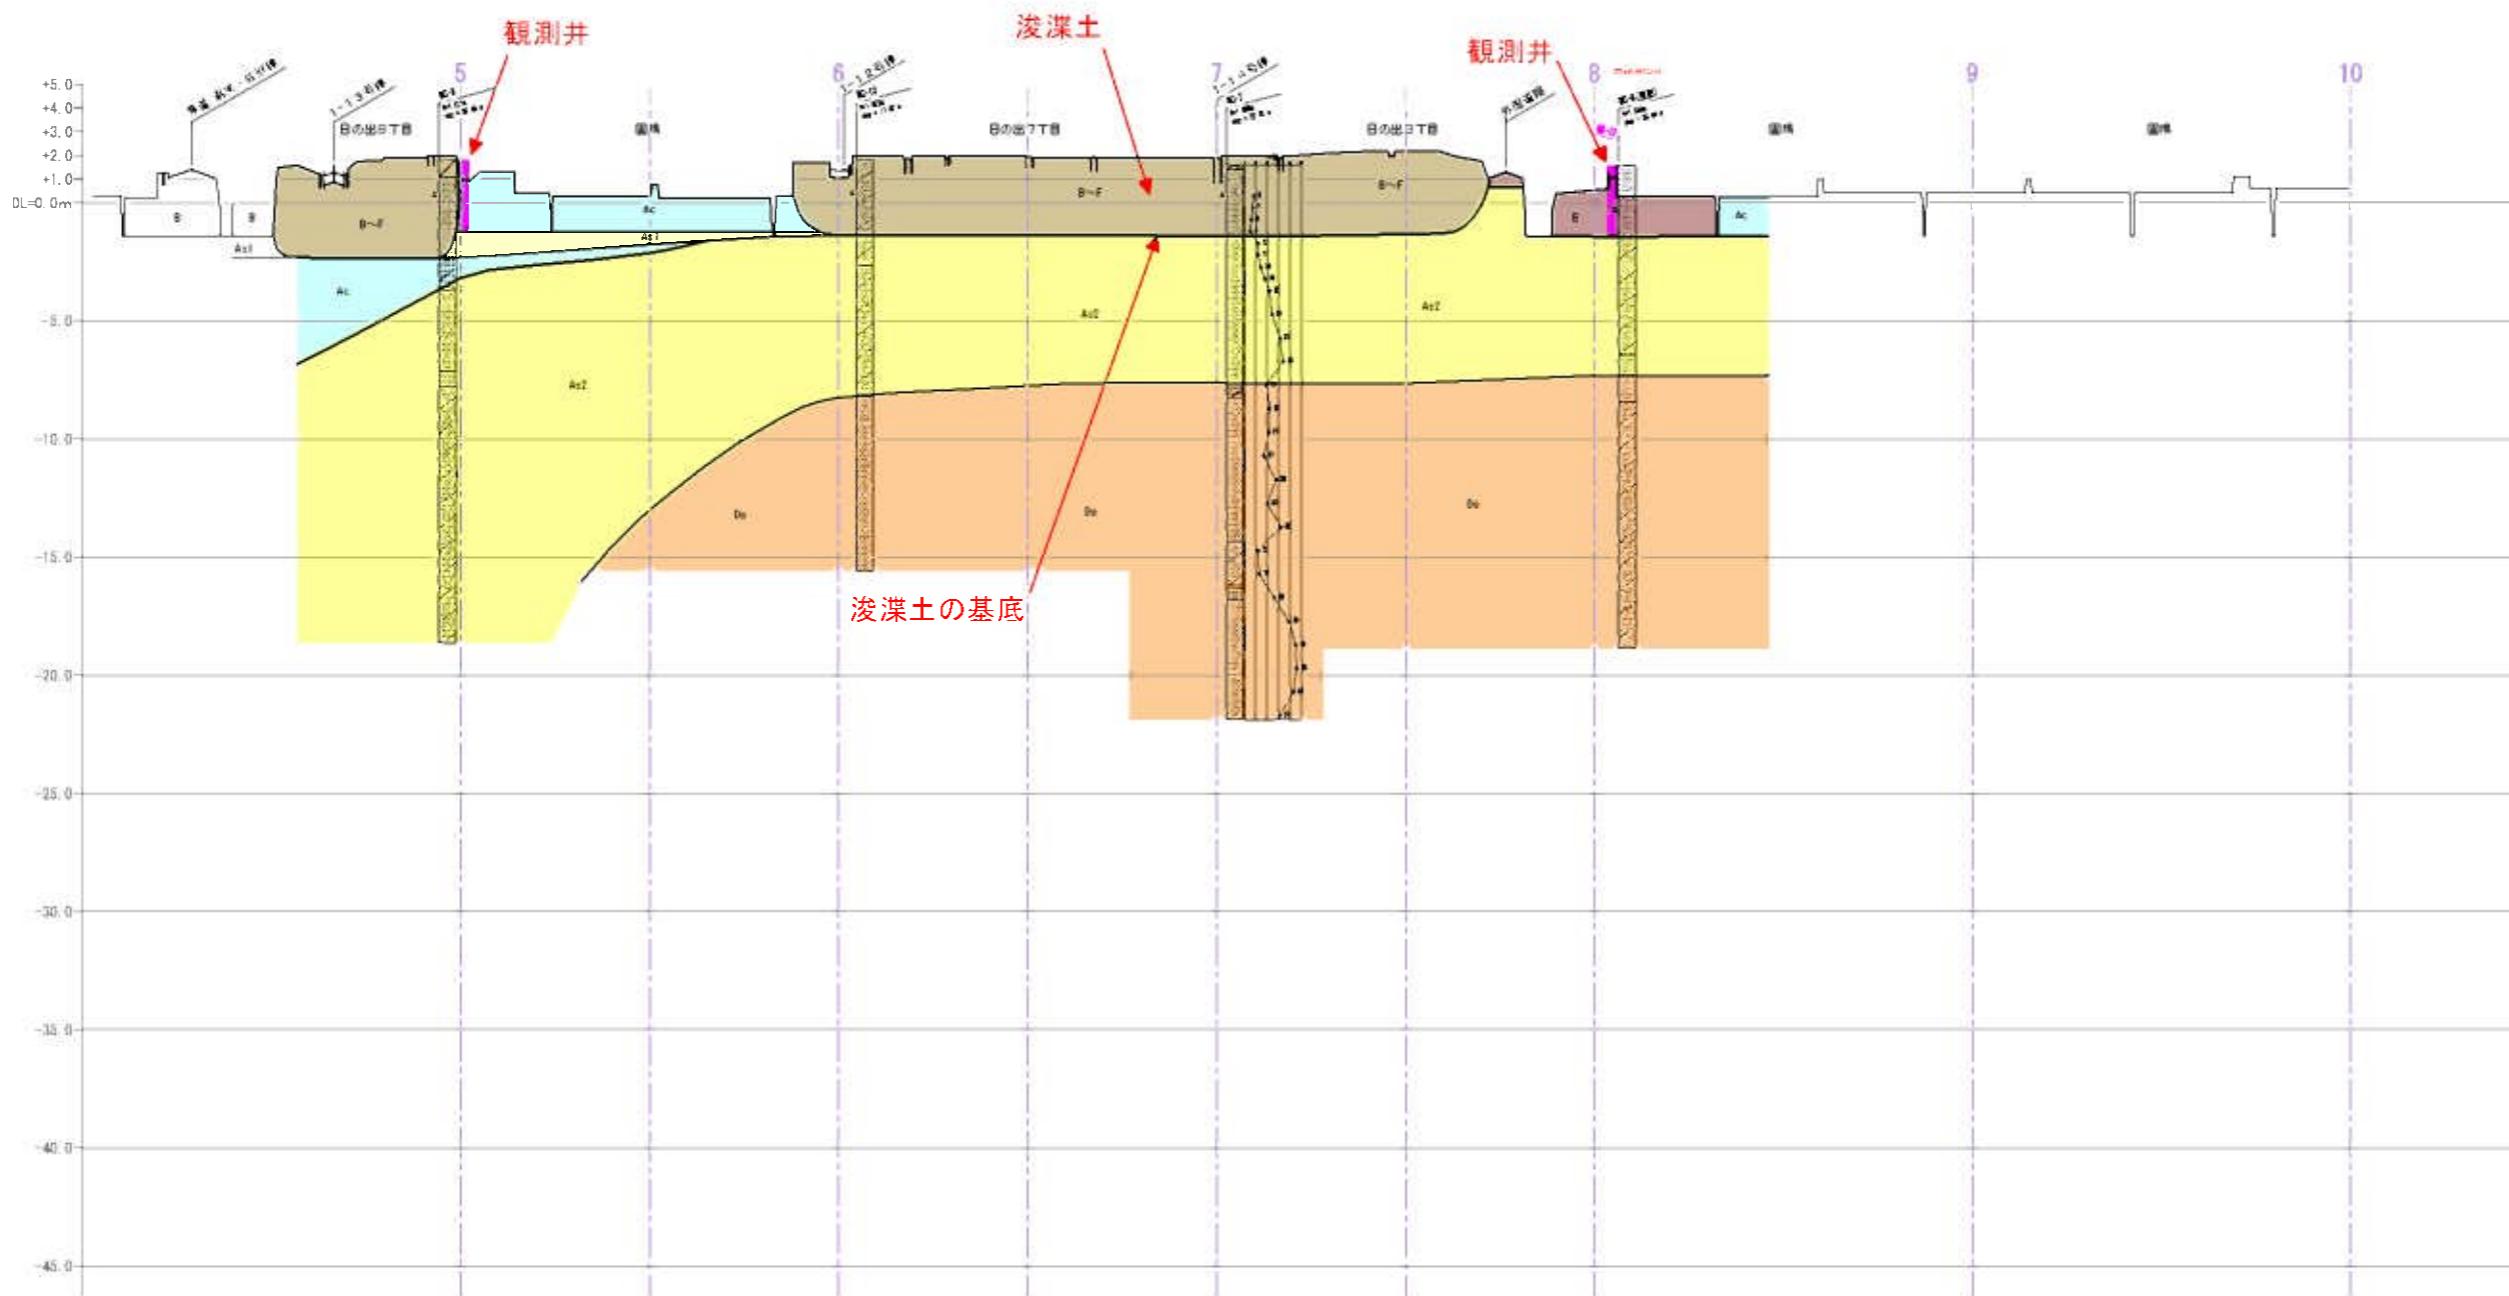
1-1'

潮来市日の出地区断面図

V = 1 : 320
H = 1 : 8,000

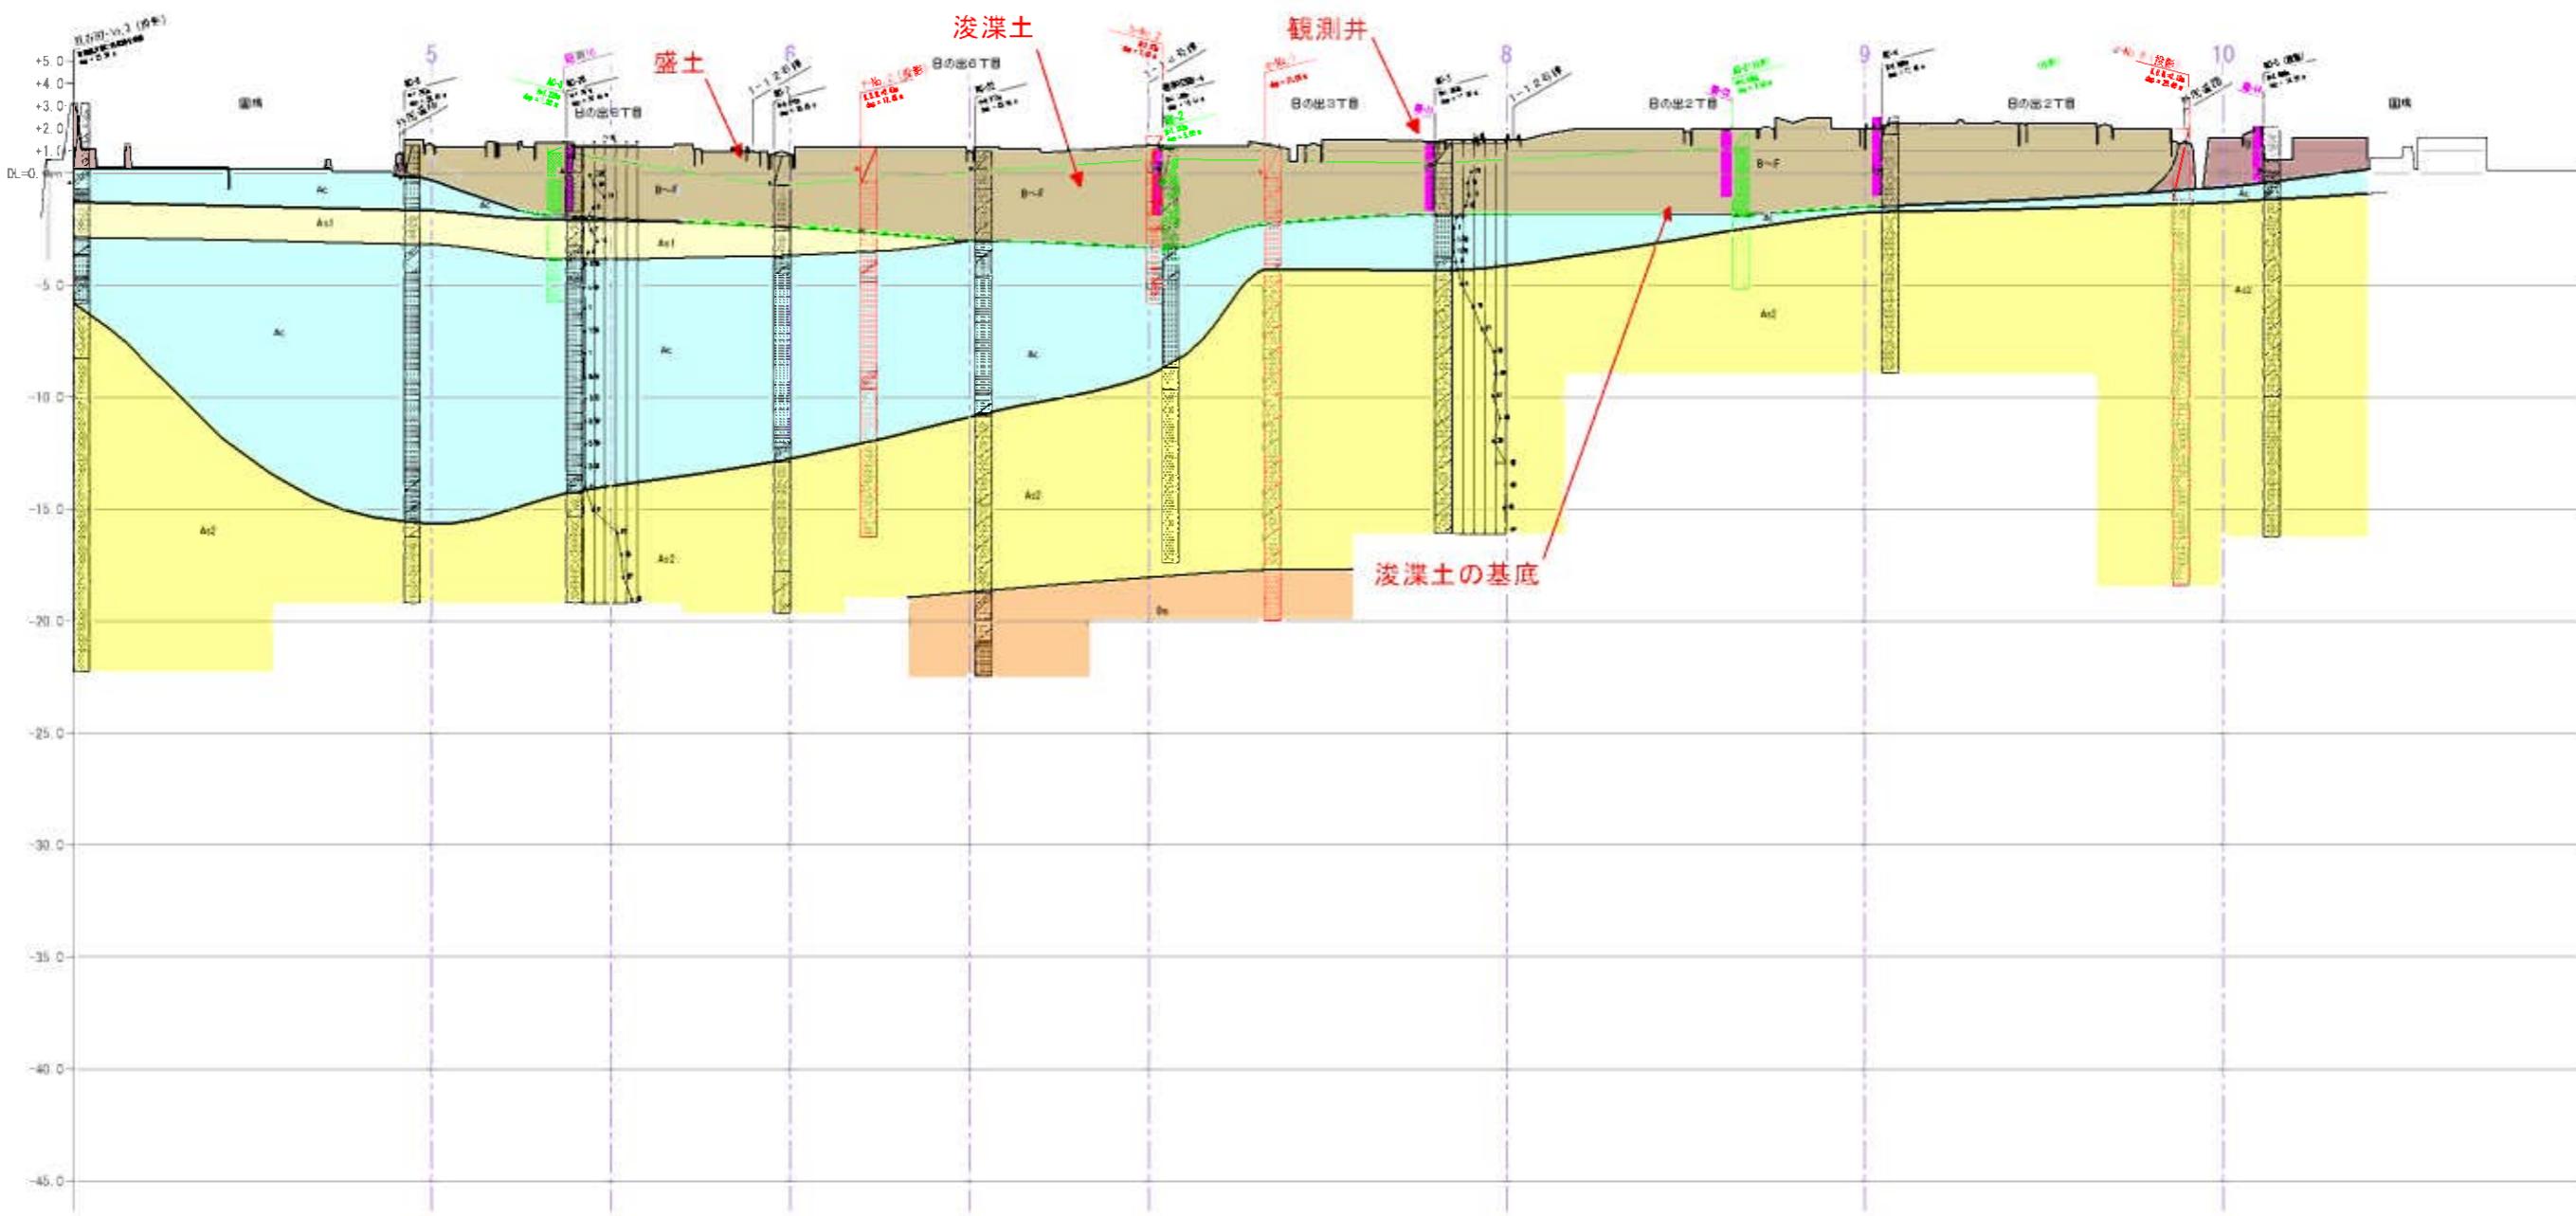
2-2'

潮来市日の出地区断面図

V = 1 : 320
H = 1 : 8,000

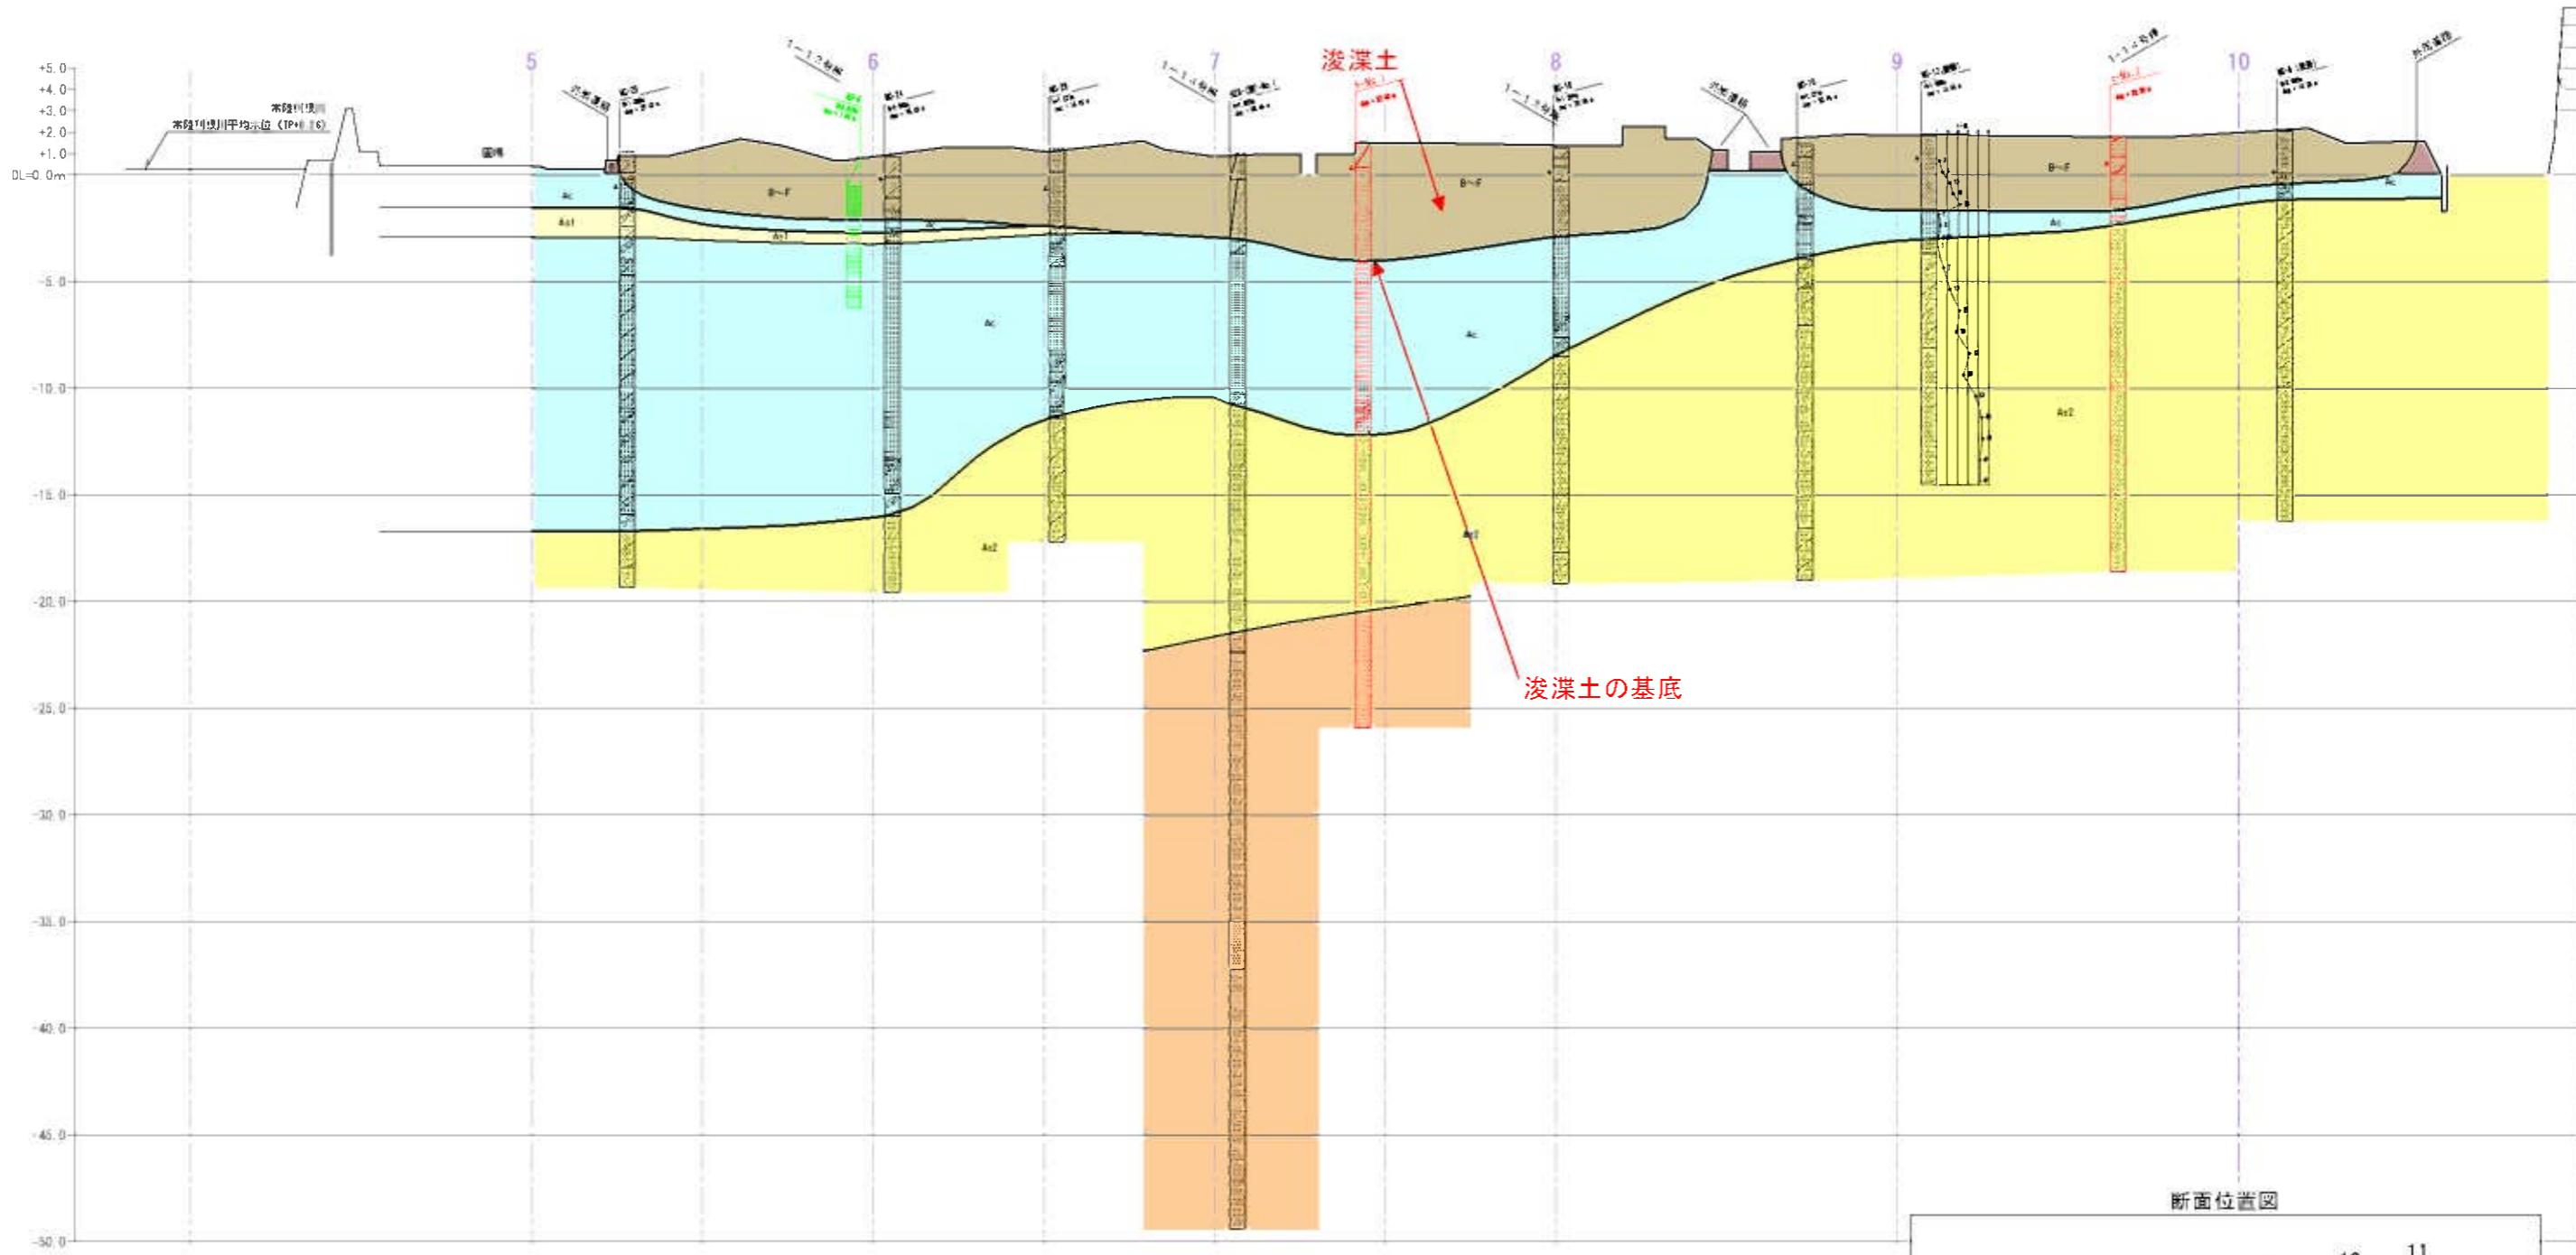
2.5-2.5'

潮来市日の出地区断面図

V = 1 : 320
H = 1 : 8,000

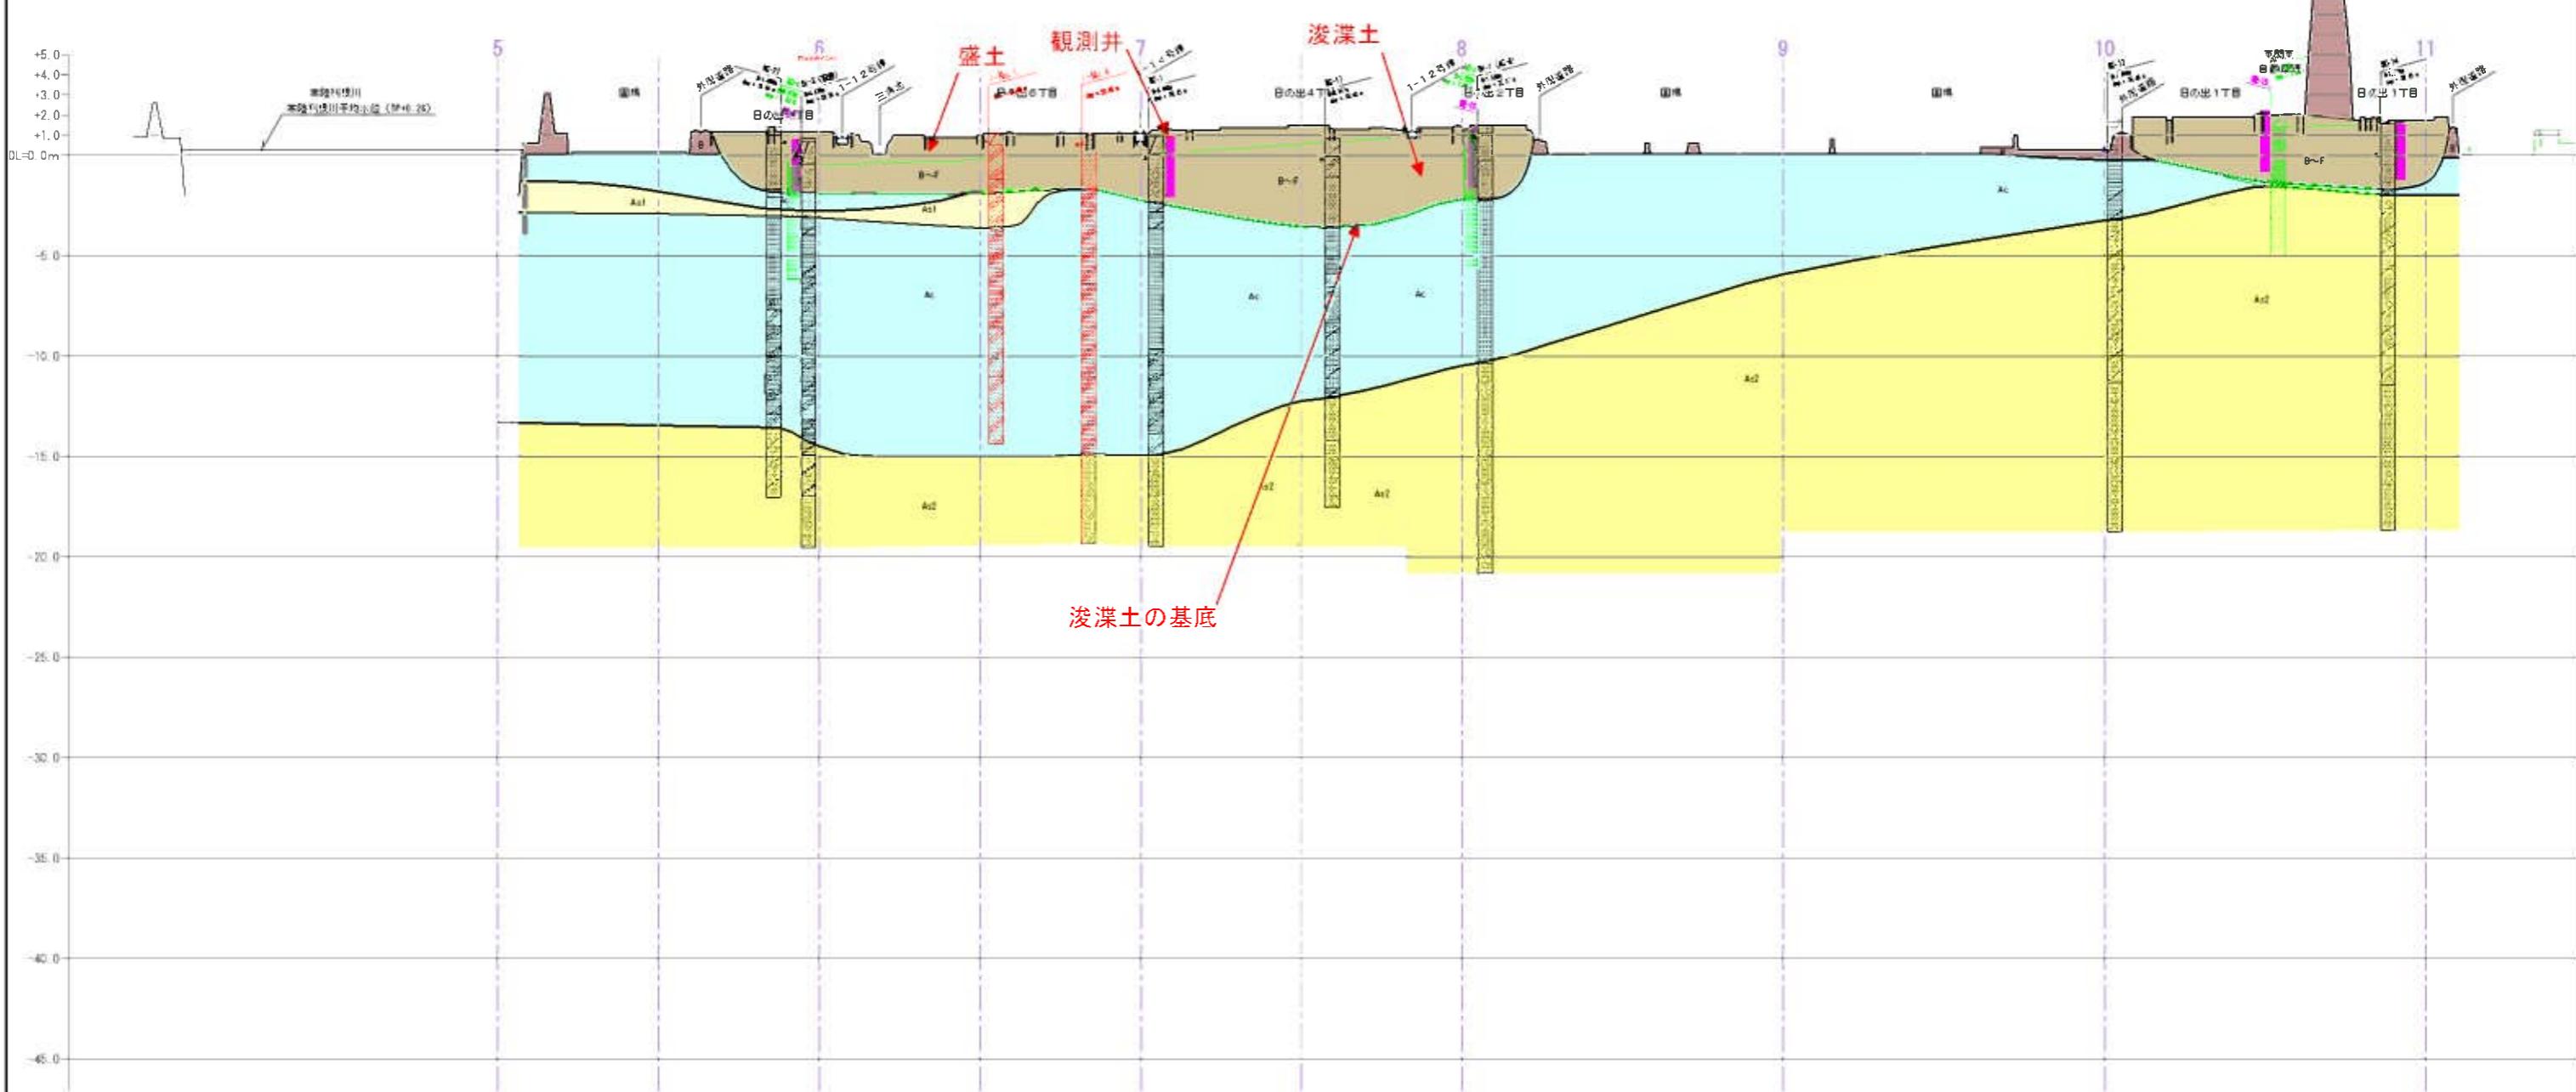
3-3'

潮来市日の出地区断面図

V = 1 : 320
H = 1 : 8,000

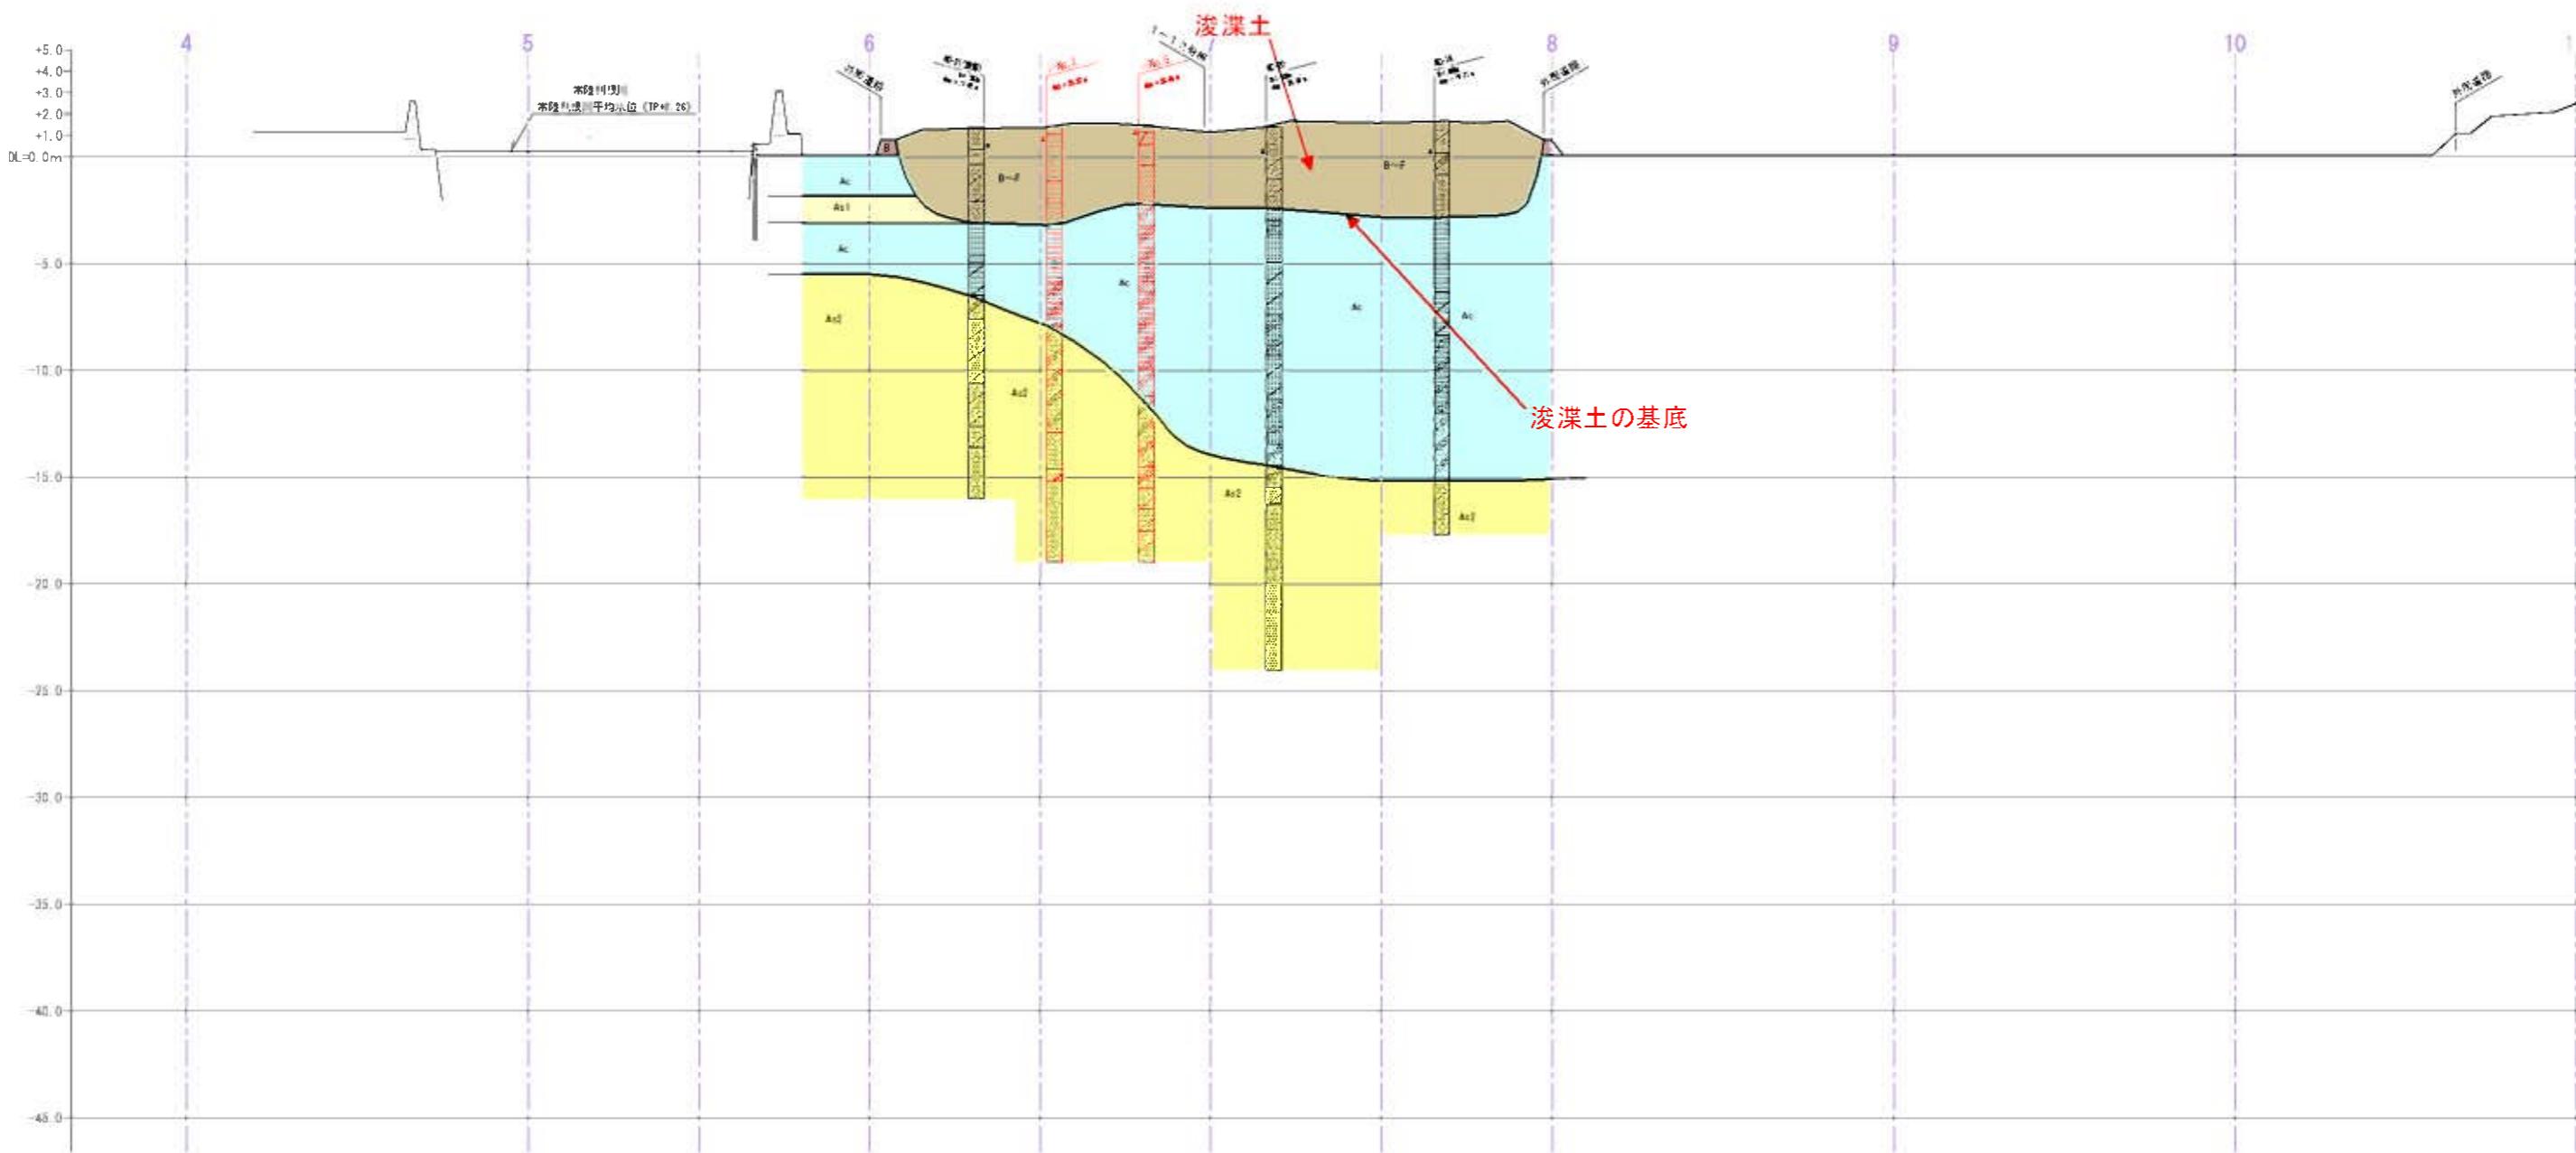
3.5-3.5'

潮来市日の出地区断面図

V = 1 : 320
H = 1 : 8,000

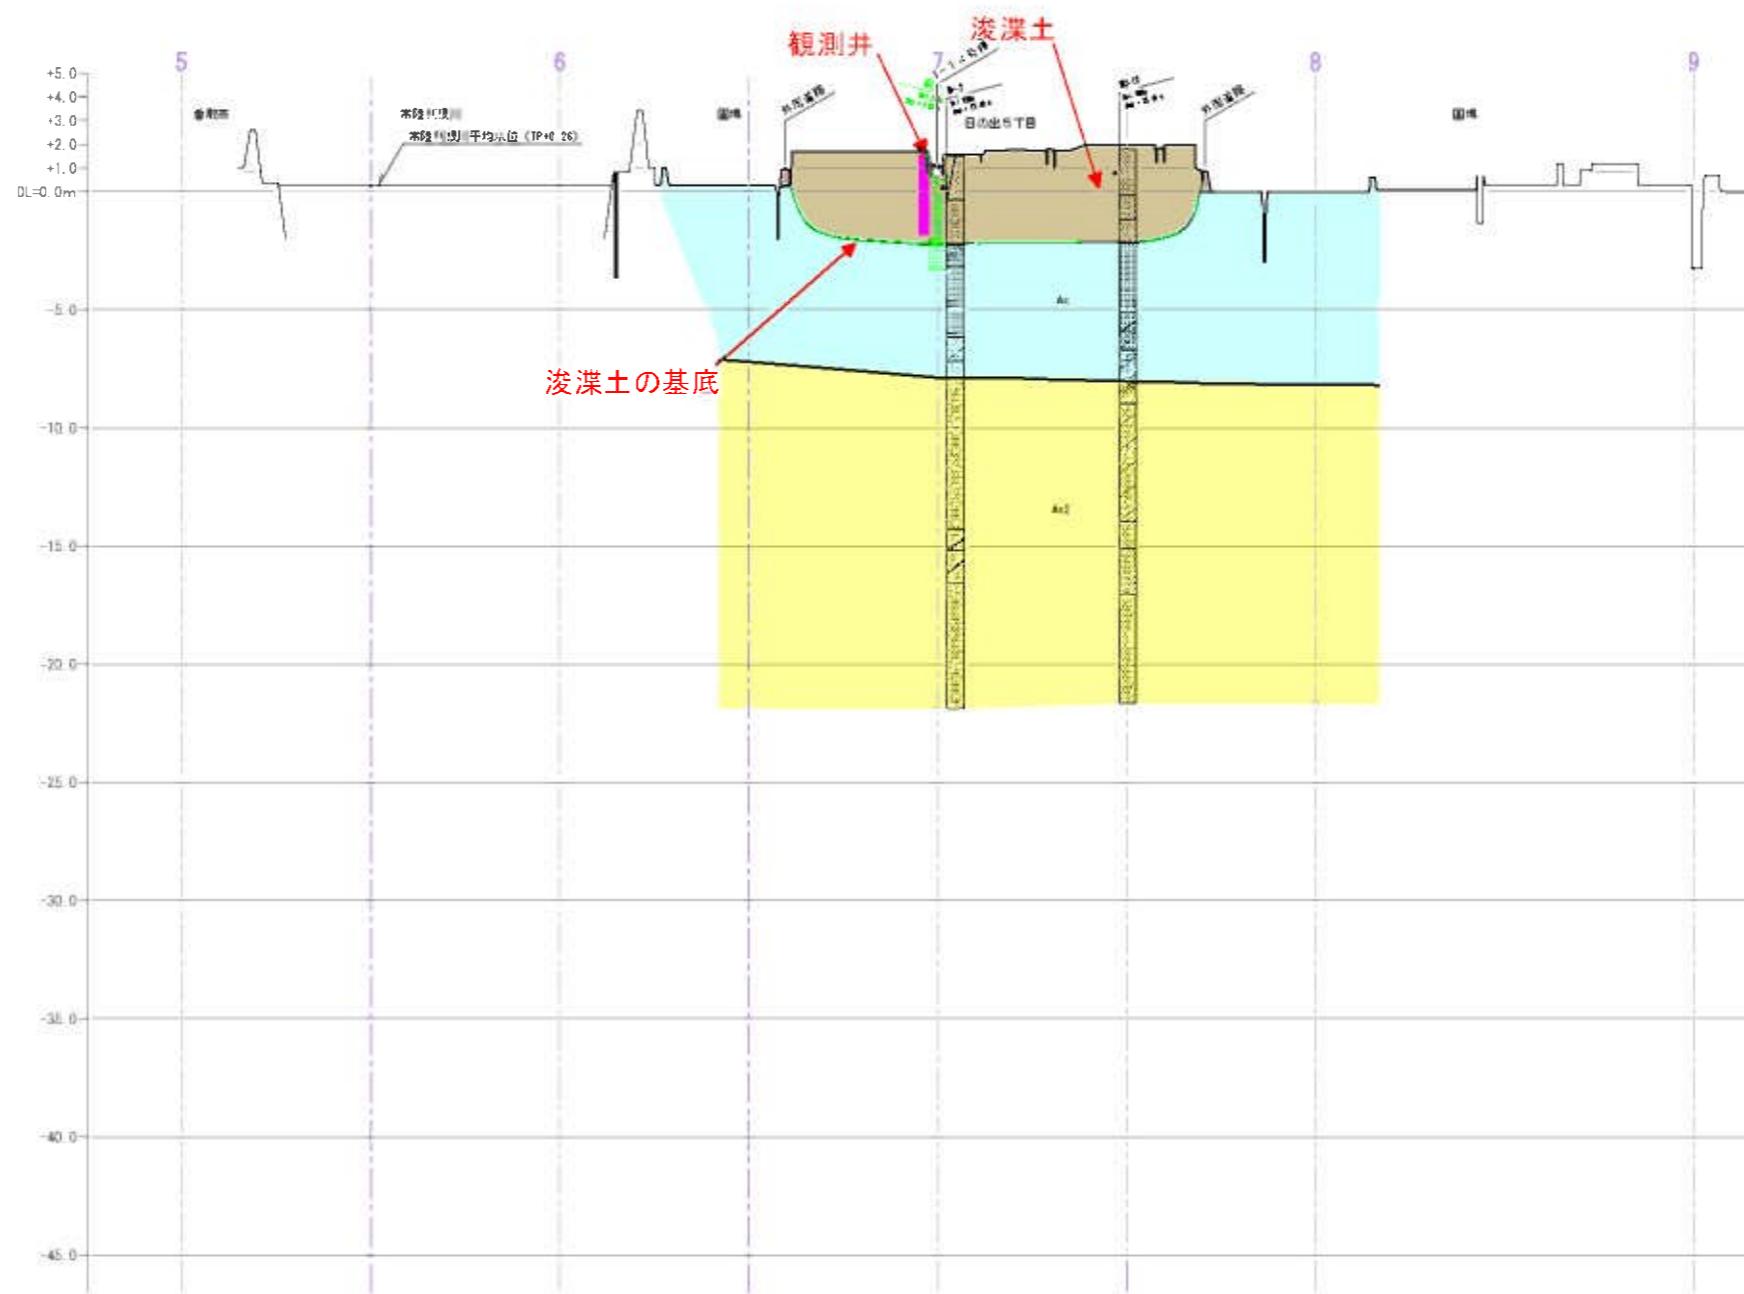
4 - 4'

潮来市日の出地区断面図

V = 1 : 320
H = 1 : 8,000
