第3章 再液状化診斷

3.1 地質調査計画

3.2 地質調査結果

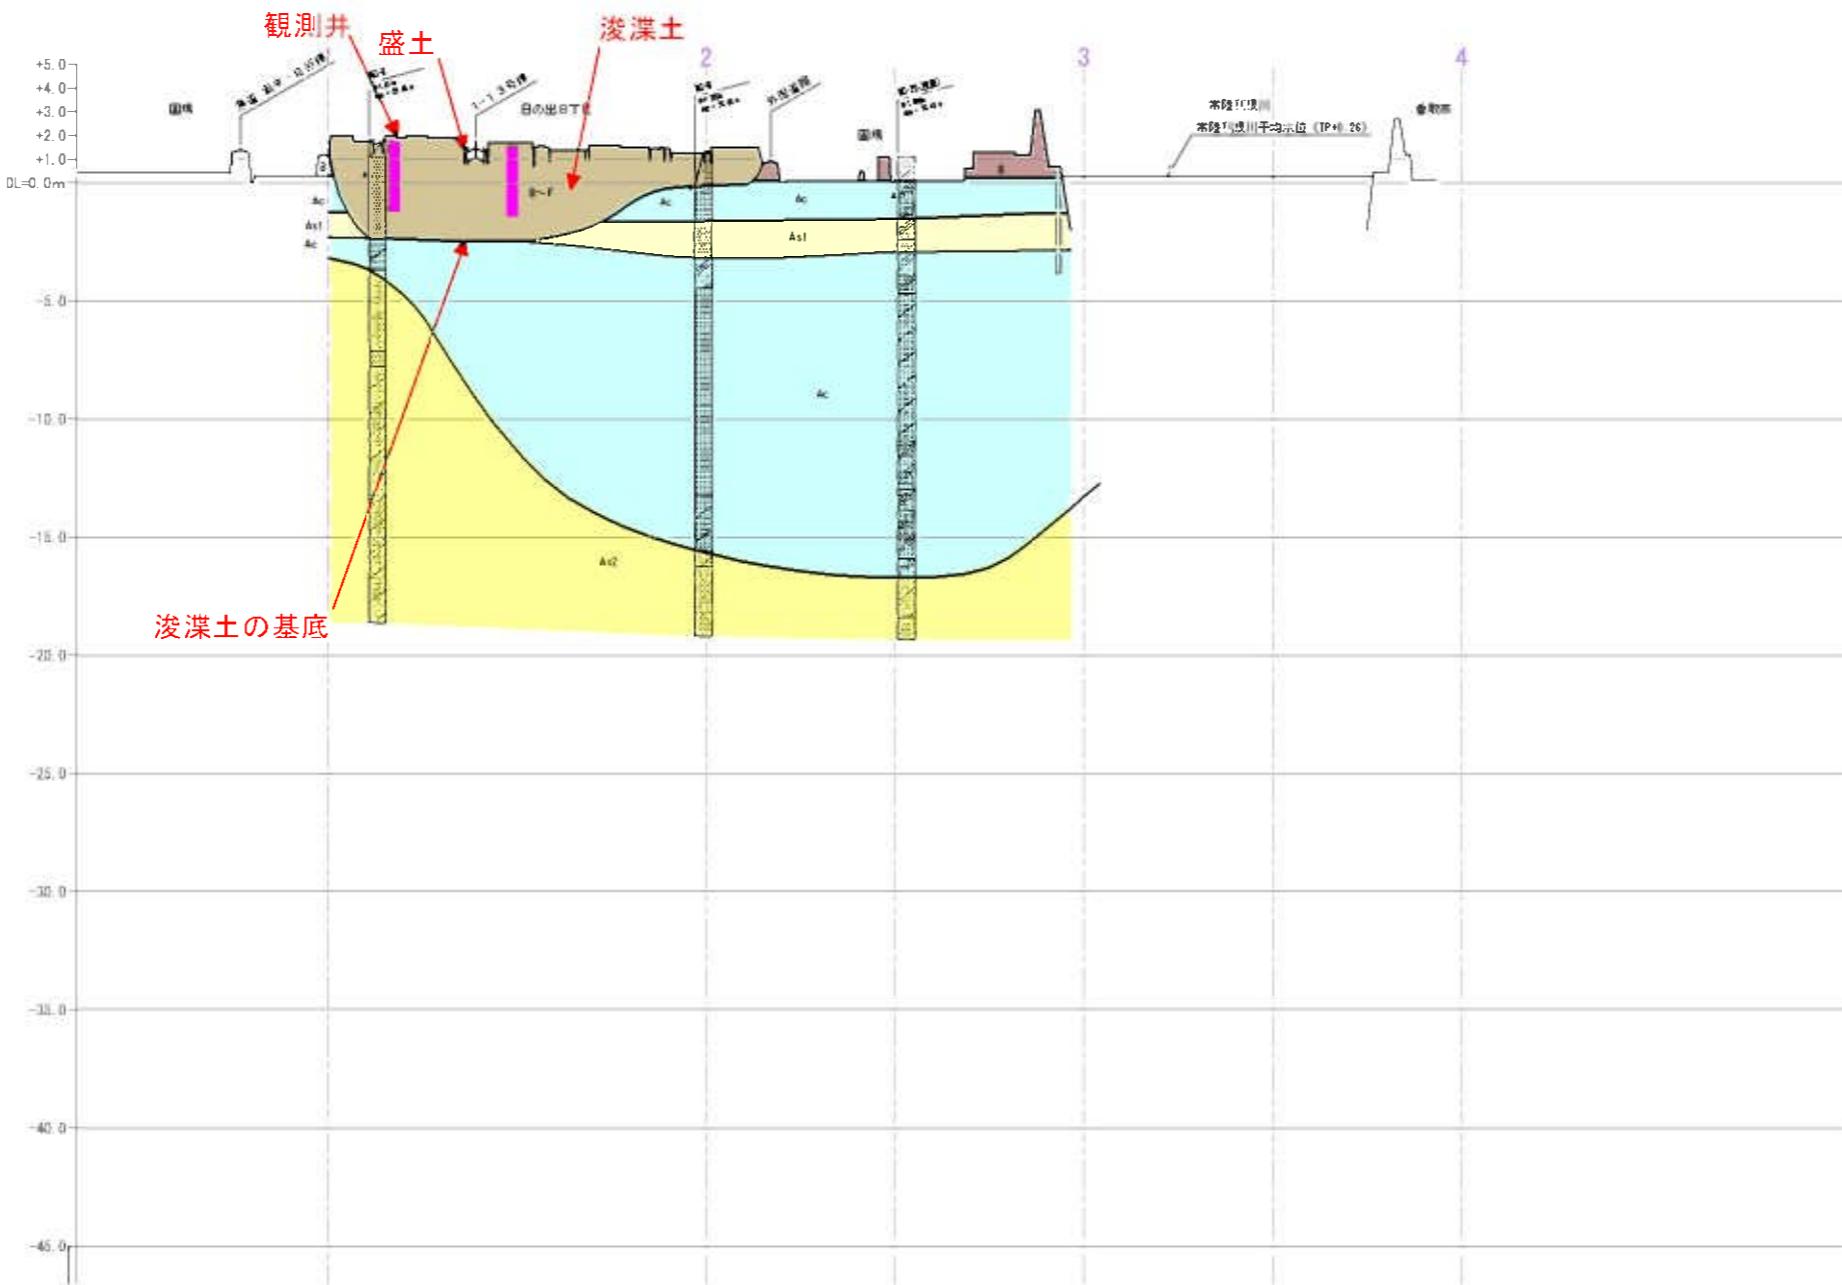
5-5'

潮来市日の出地区断面図

V = 1 : 320
H = 1 : 8,000

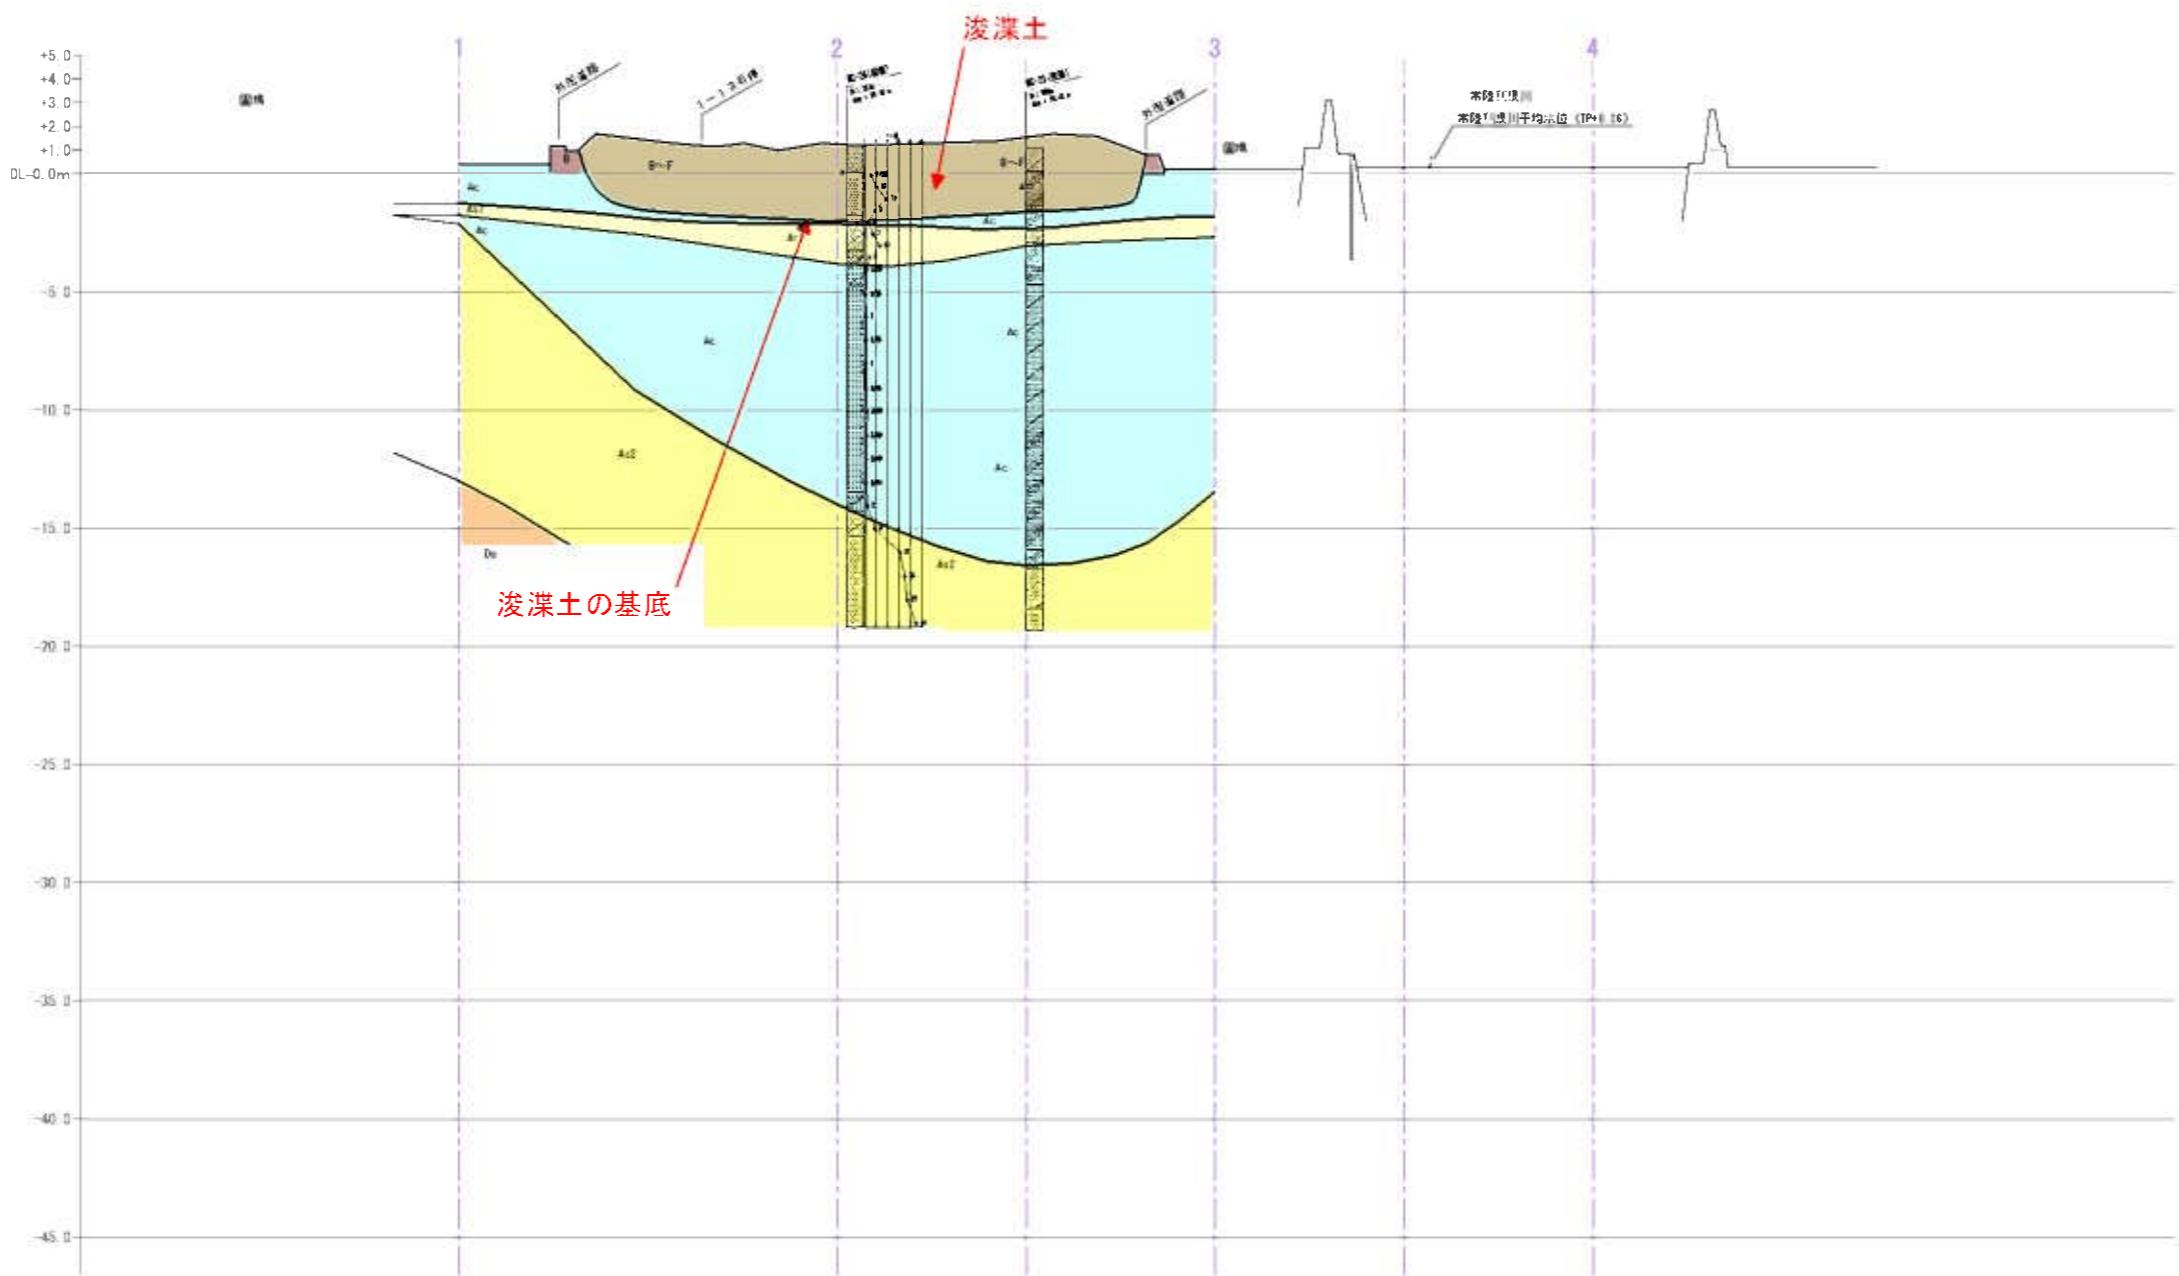
5.5-5.5'

潮来市日の出地区断面図

V = 1 : 320
H = 1 : 8,000

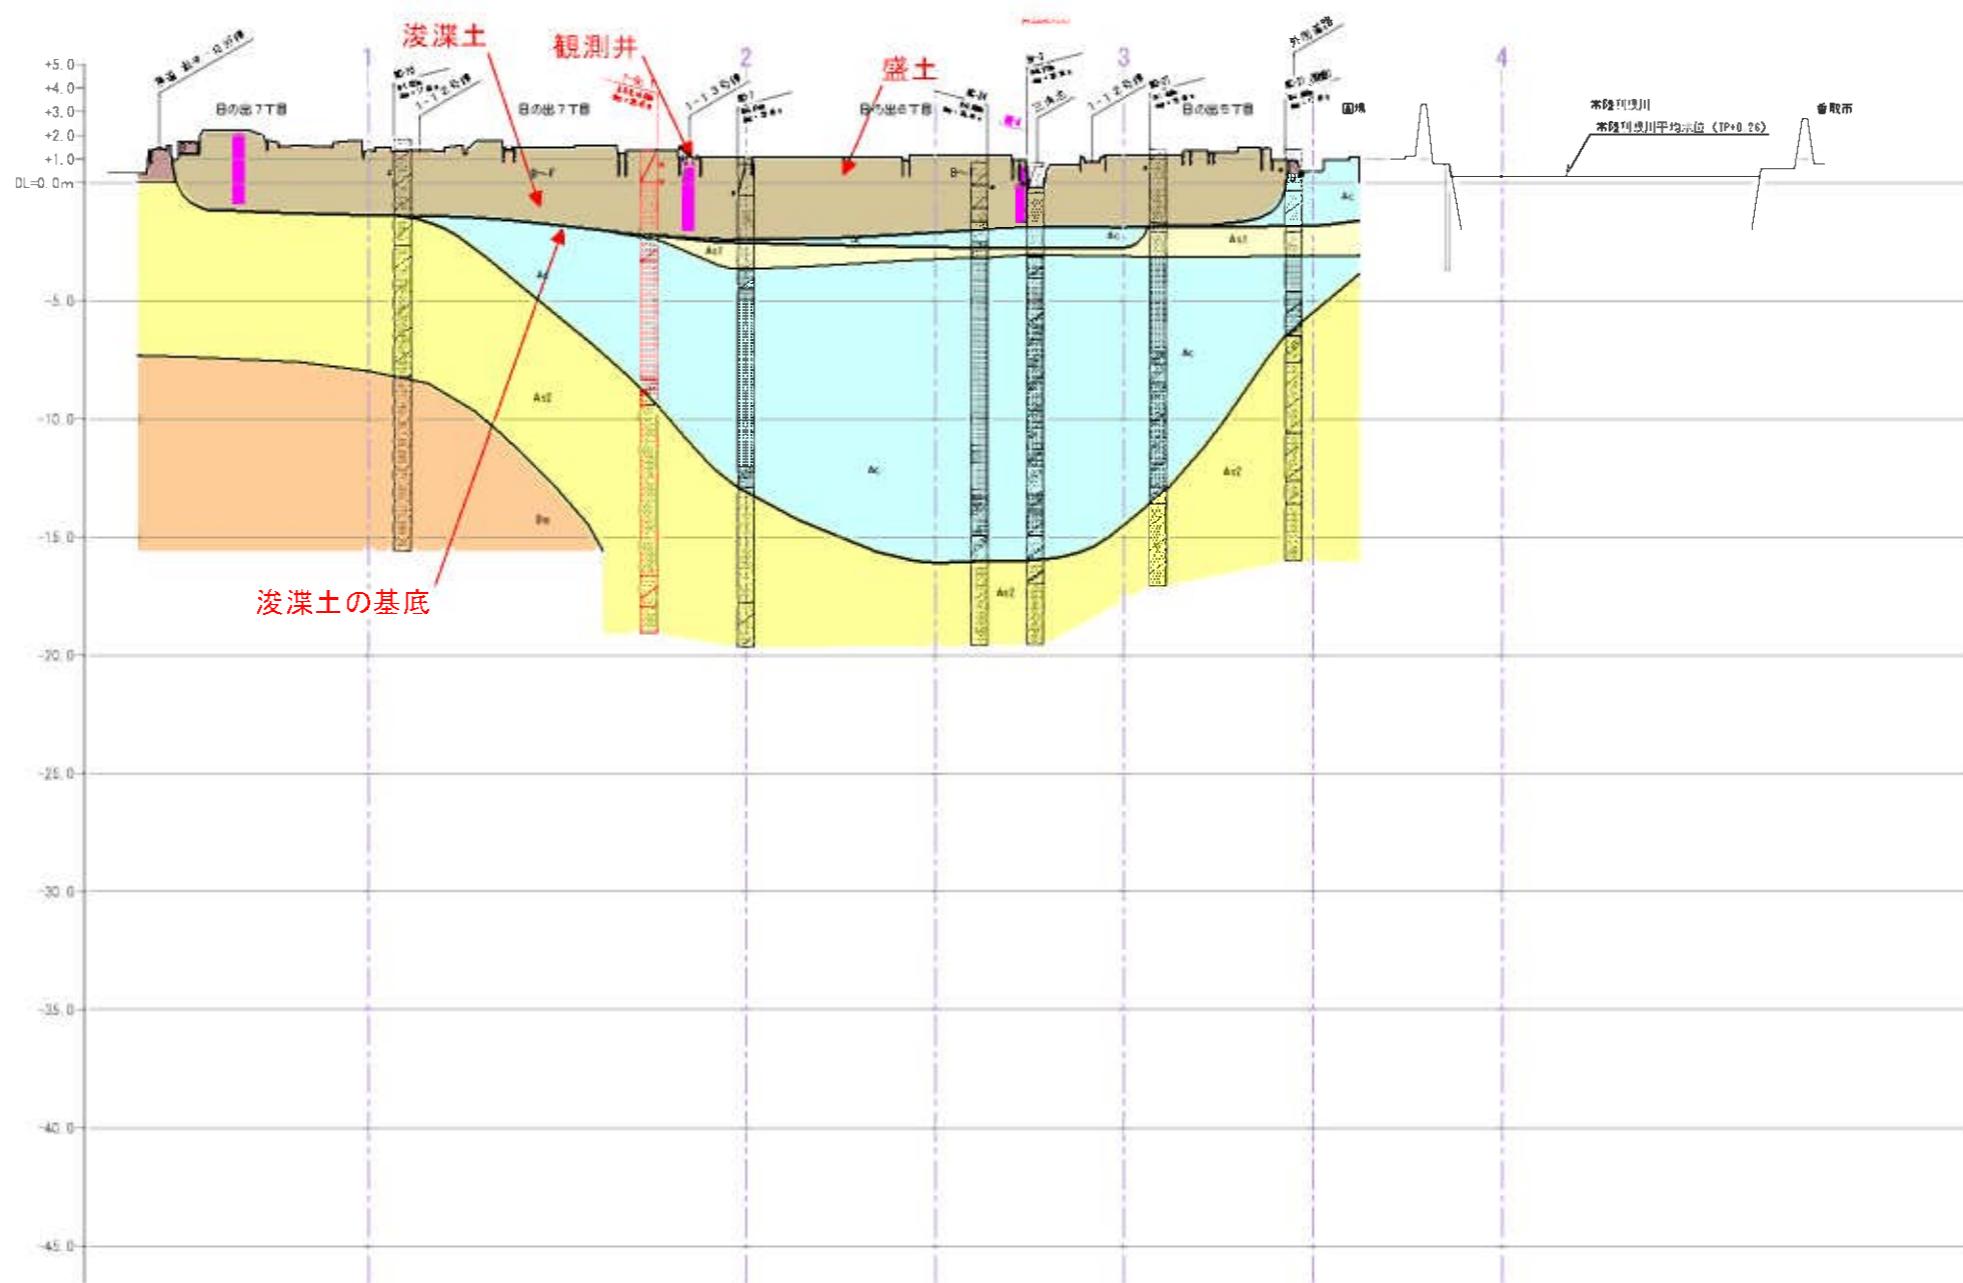
6-6'

潮来市日の出地区断面図

V = 1 : 320
H = 1 : 8,000

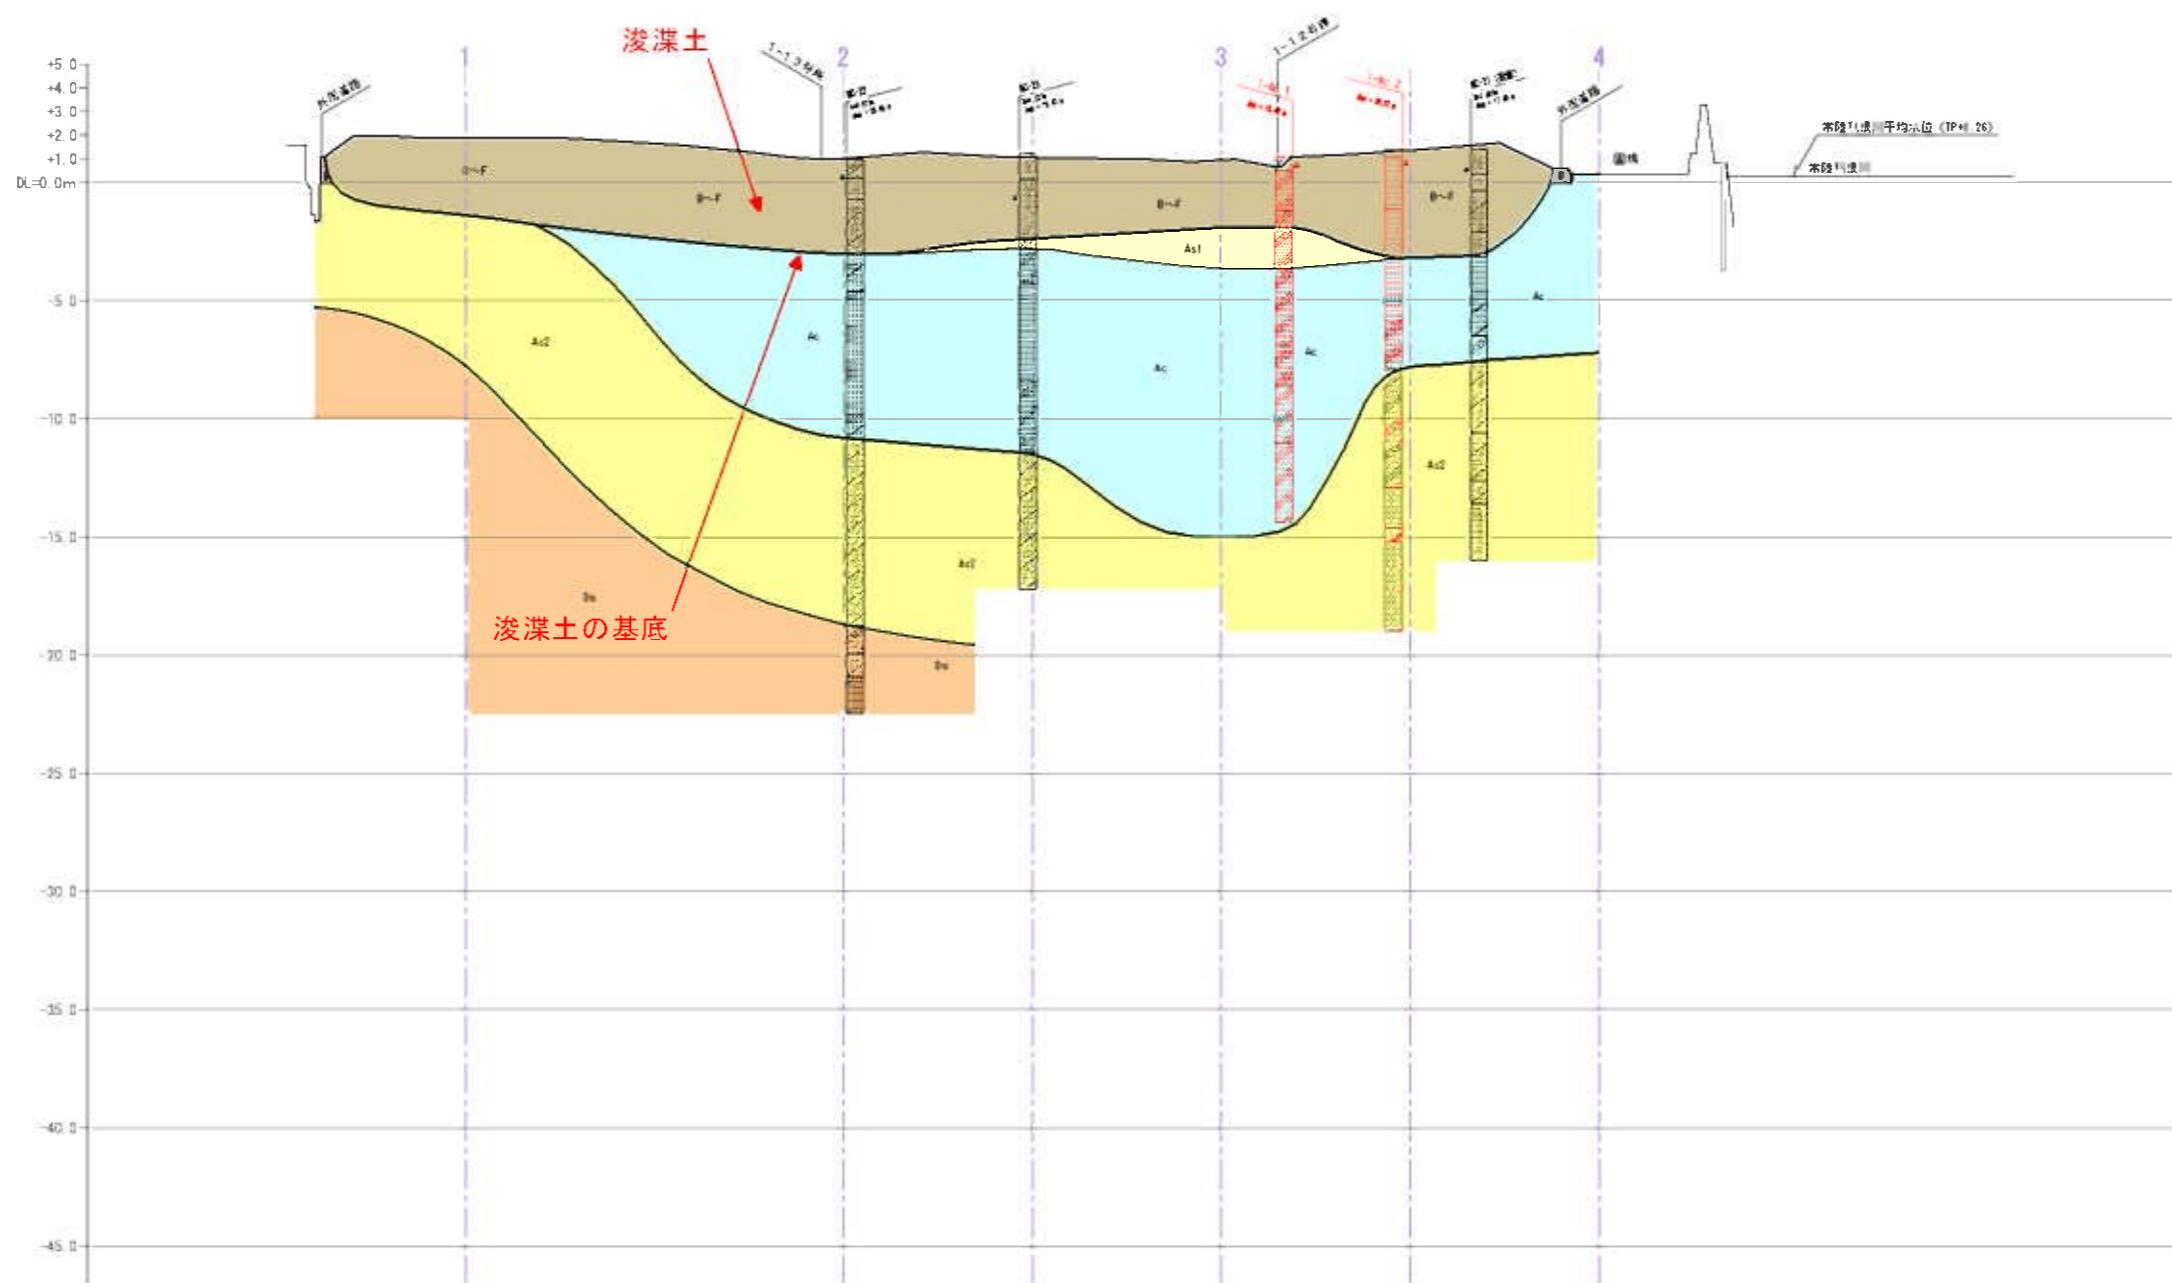
6.5-6.5'

潮来市日の出地区断面図

V = 1 : 320
H = 1 : 8,000

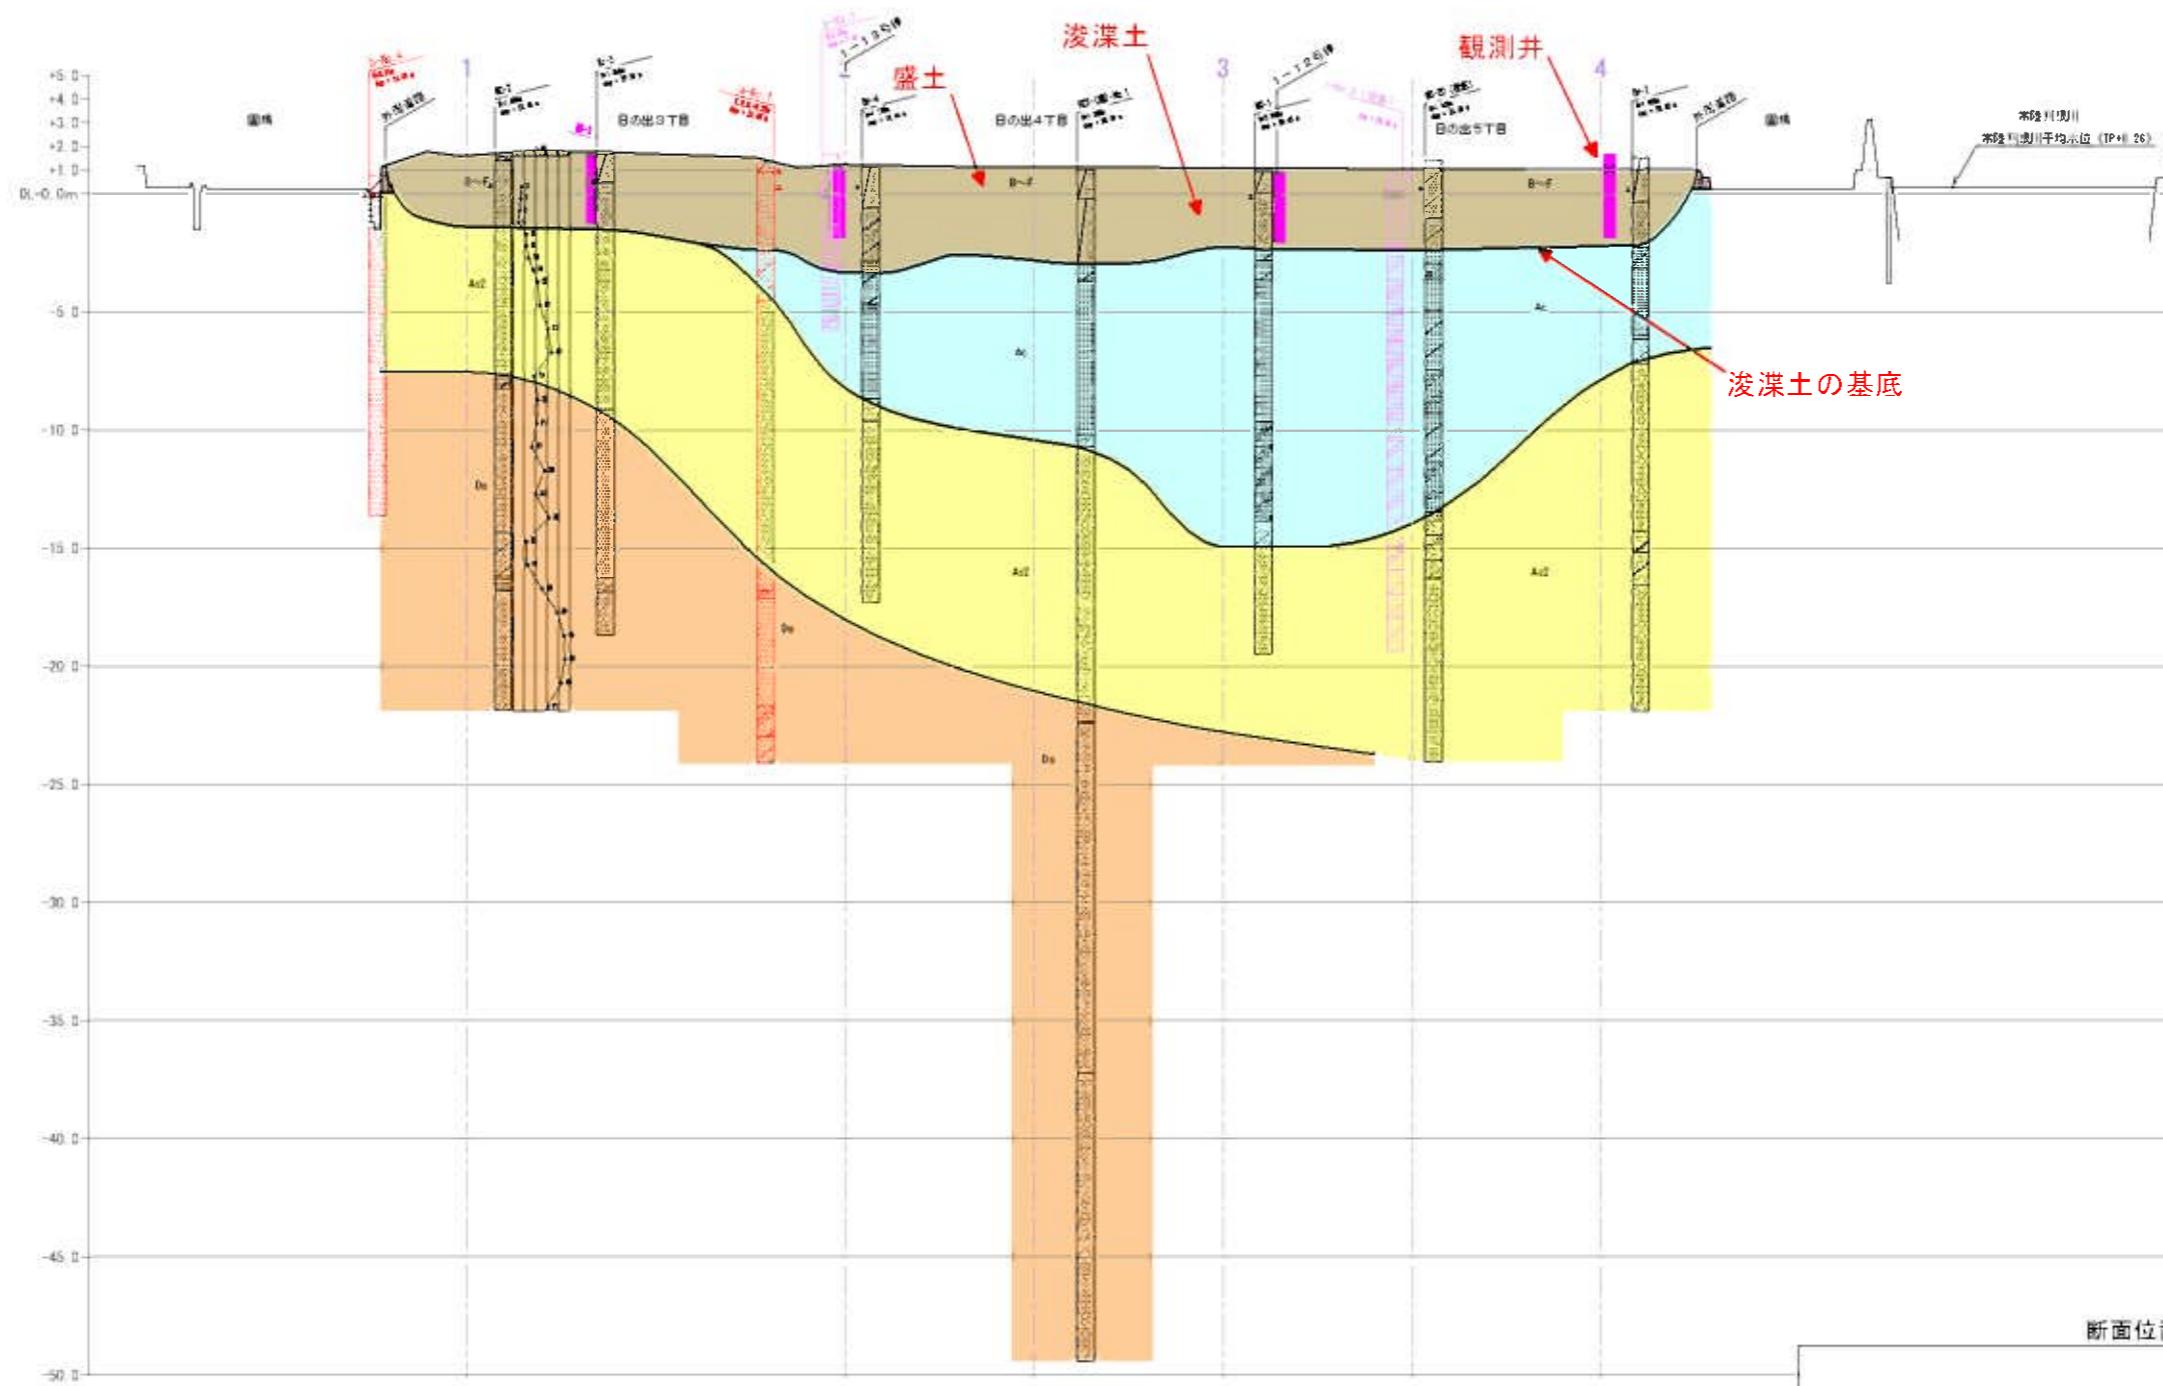
7-7'

潮来市日の出地区断面図

V = 1 : 320
H = 1 : 8,000

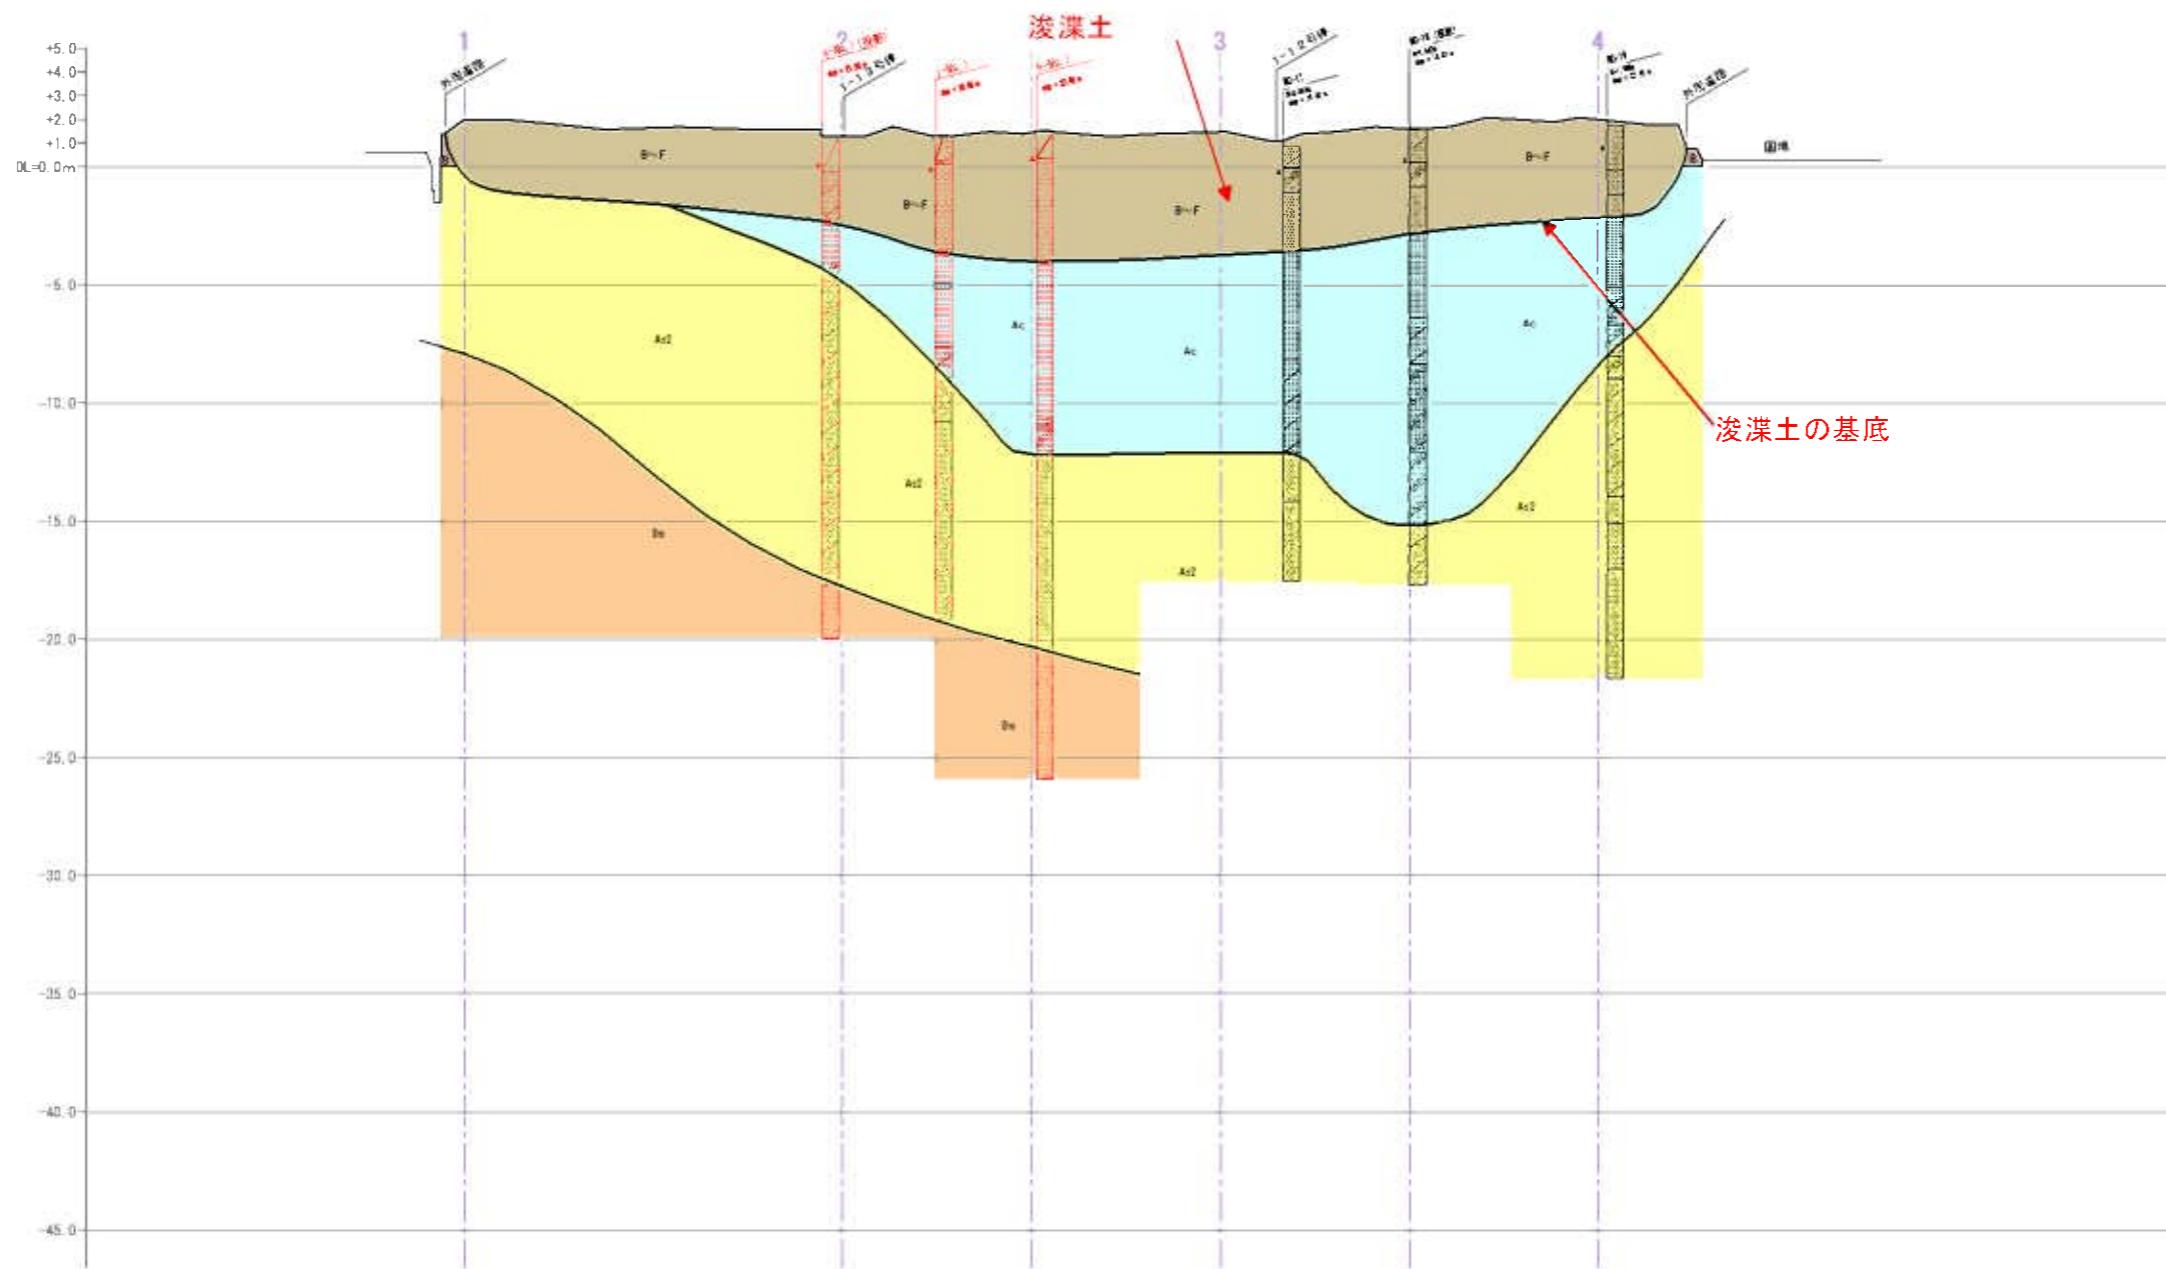
7.5-7.5'

潮来市日の出地区断面図

V = 1 : 320
H = 1 : 8,000

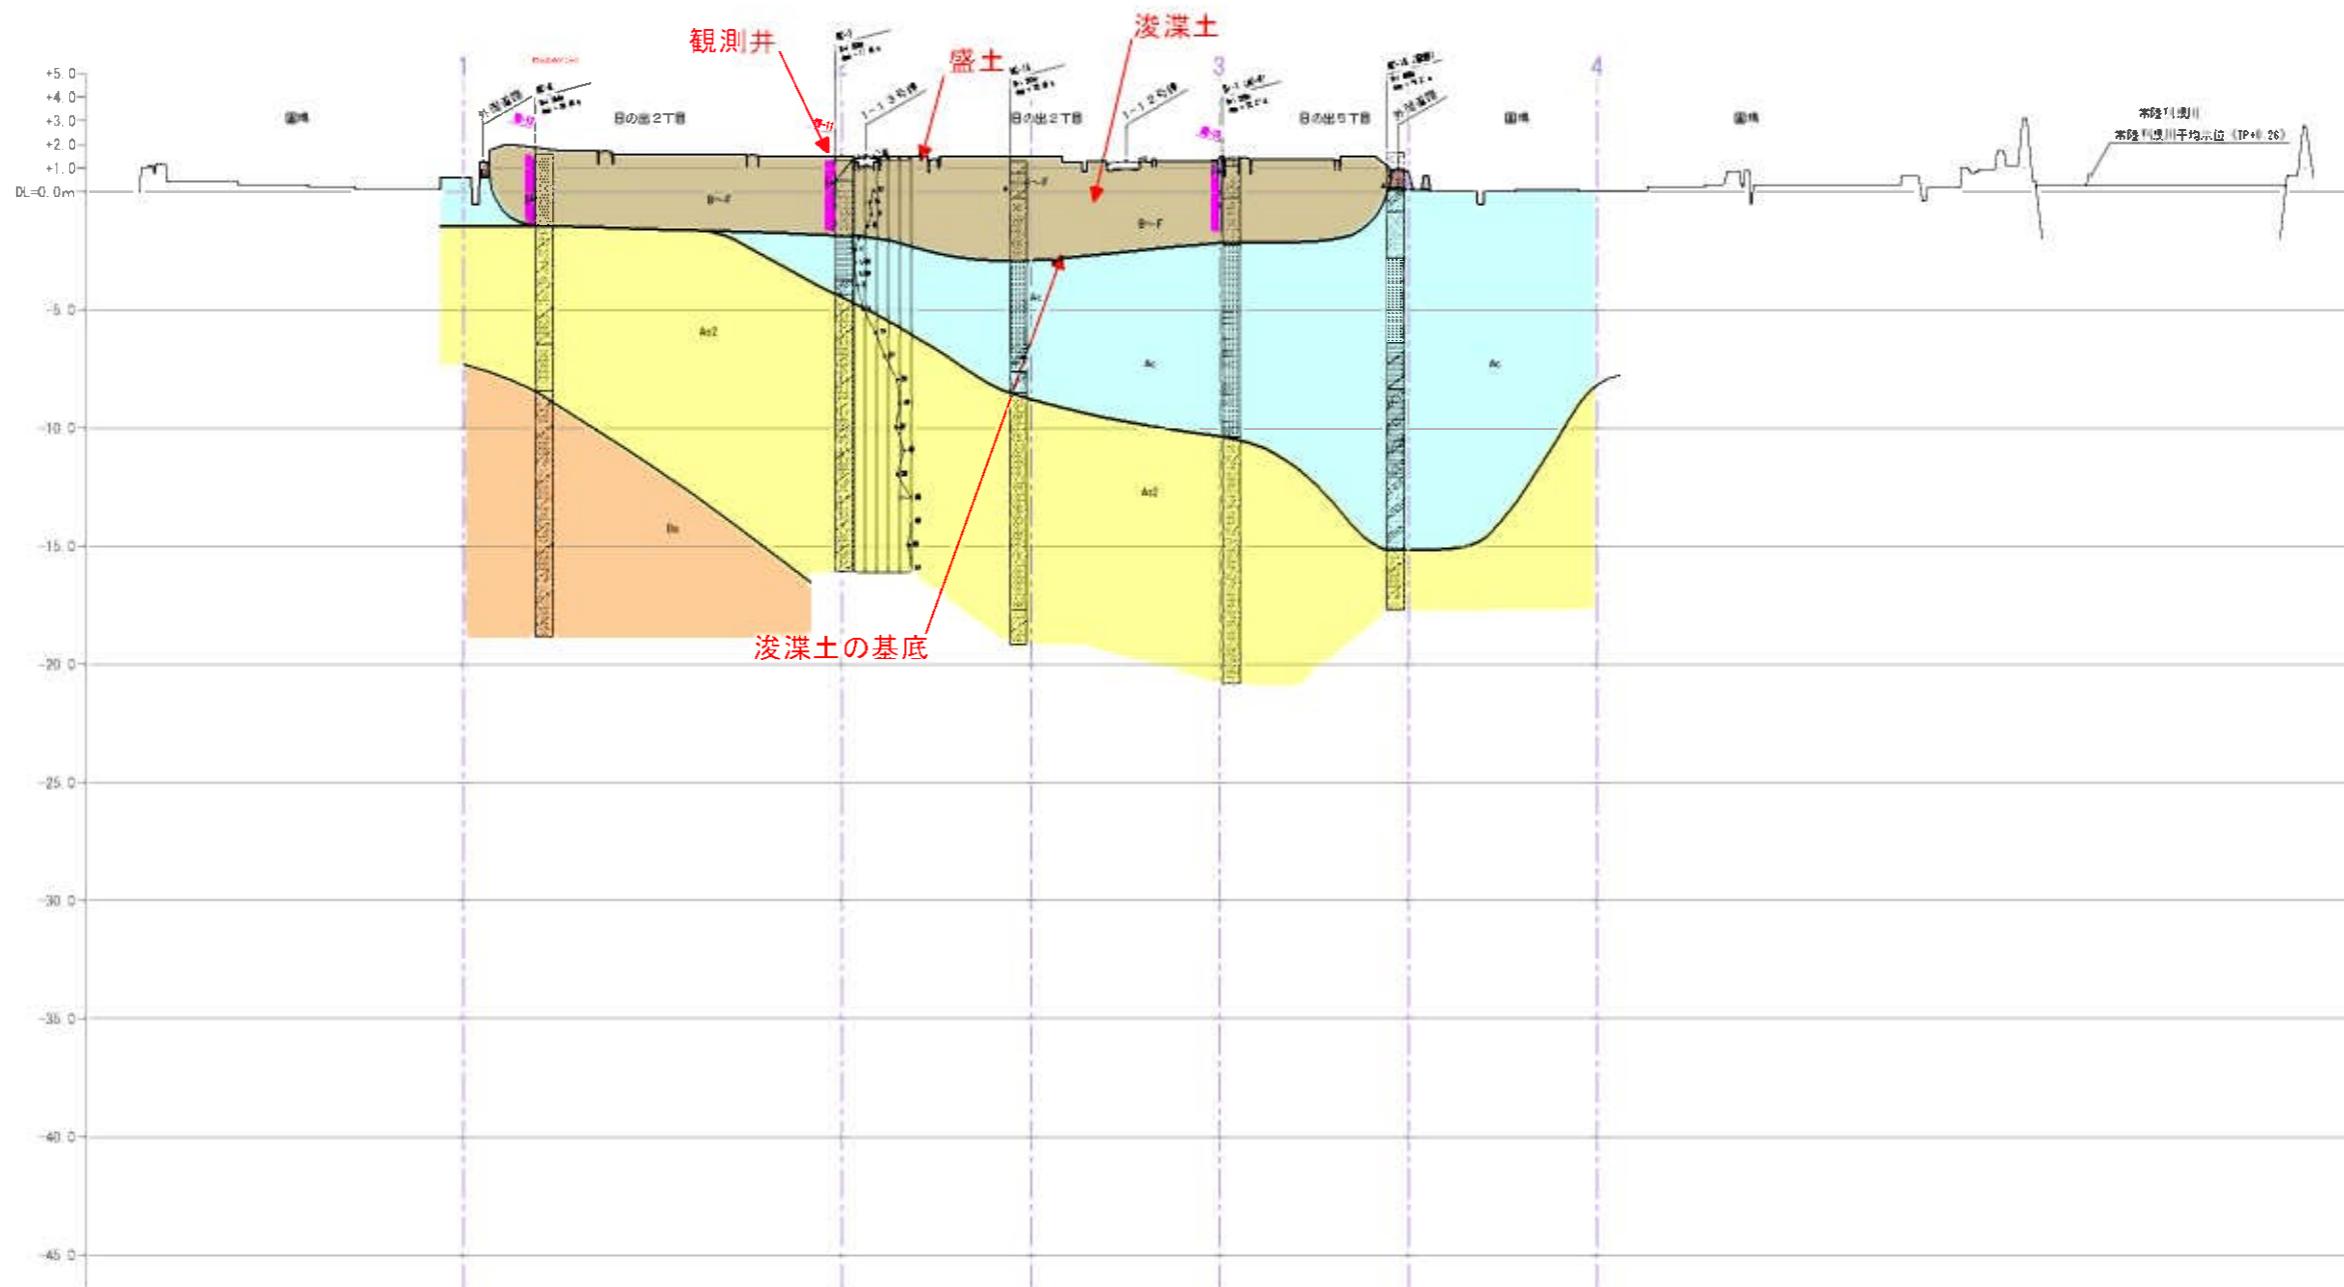
8-8'

潮来市日の出地区断面図

V = 1 : 320
H = 1 : 8,000

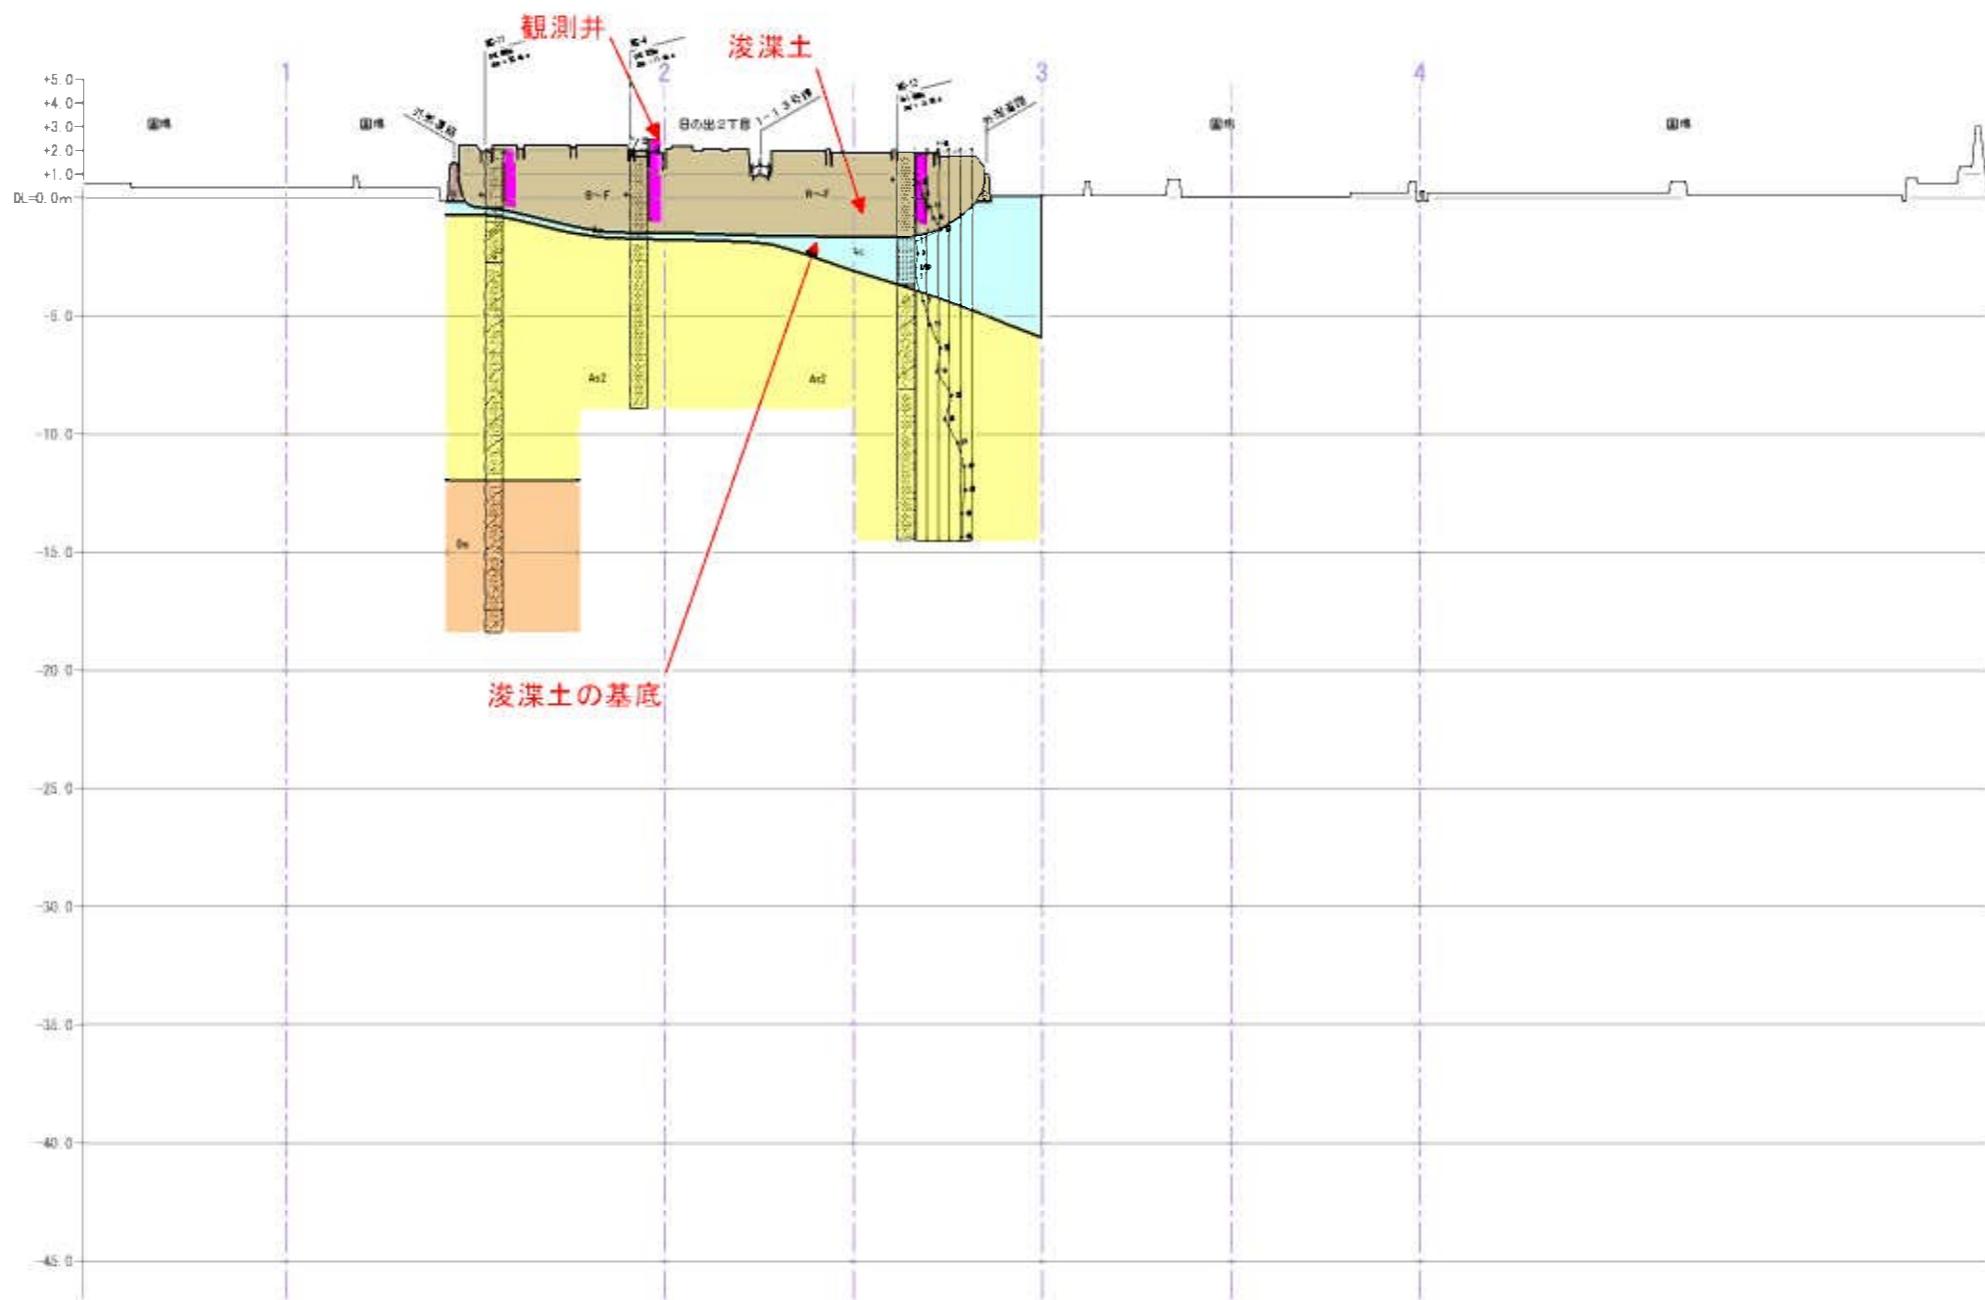
9-9'

潮来市日の出地区断面図

V = 1 : 320
H = 1 : 8,000
