第3章 再液状化診斷

3.1 地質調査計画

3.2 地質調査結果

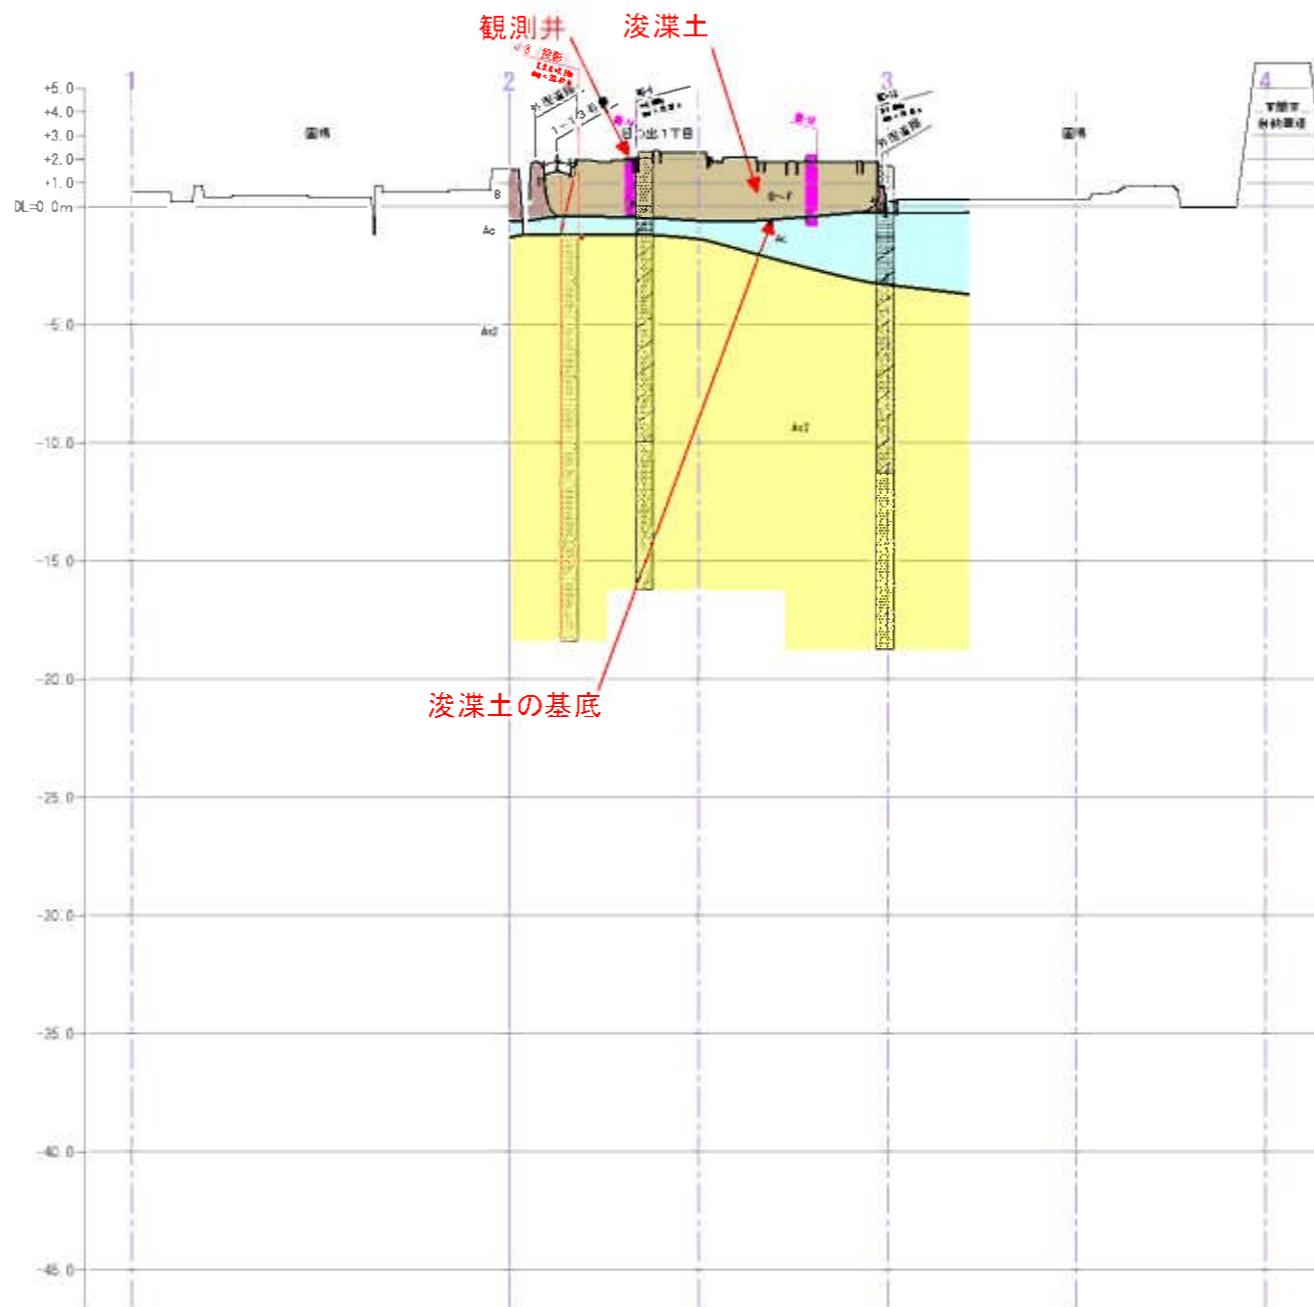
10-10'

潮来市日の出地区断面図

V = 1 : 320
H = 1 : 8,000

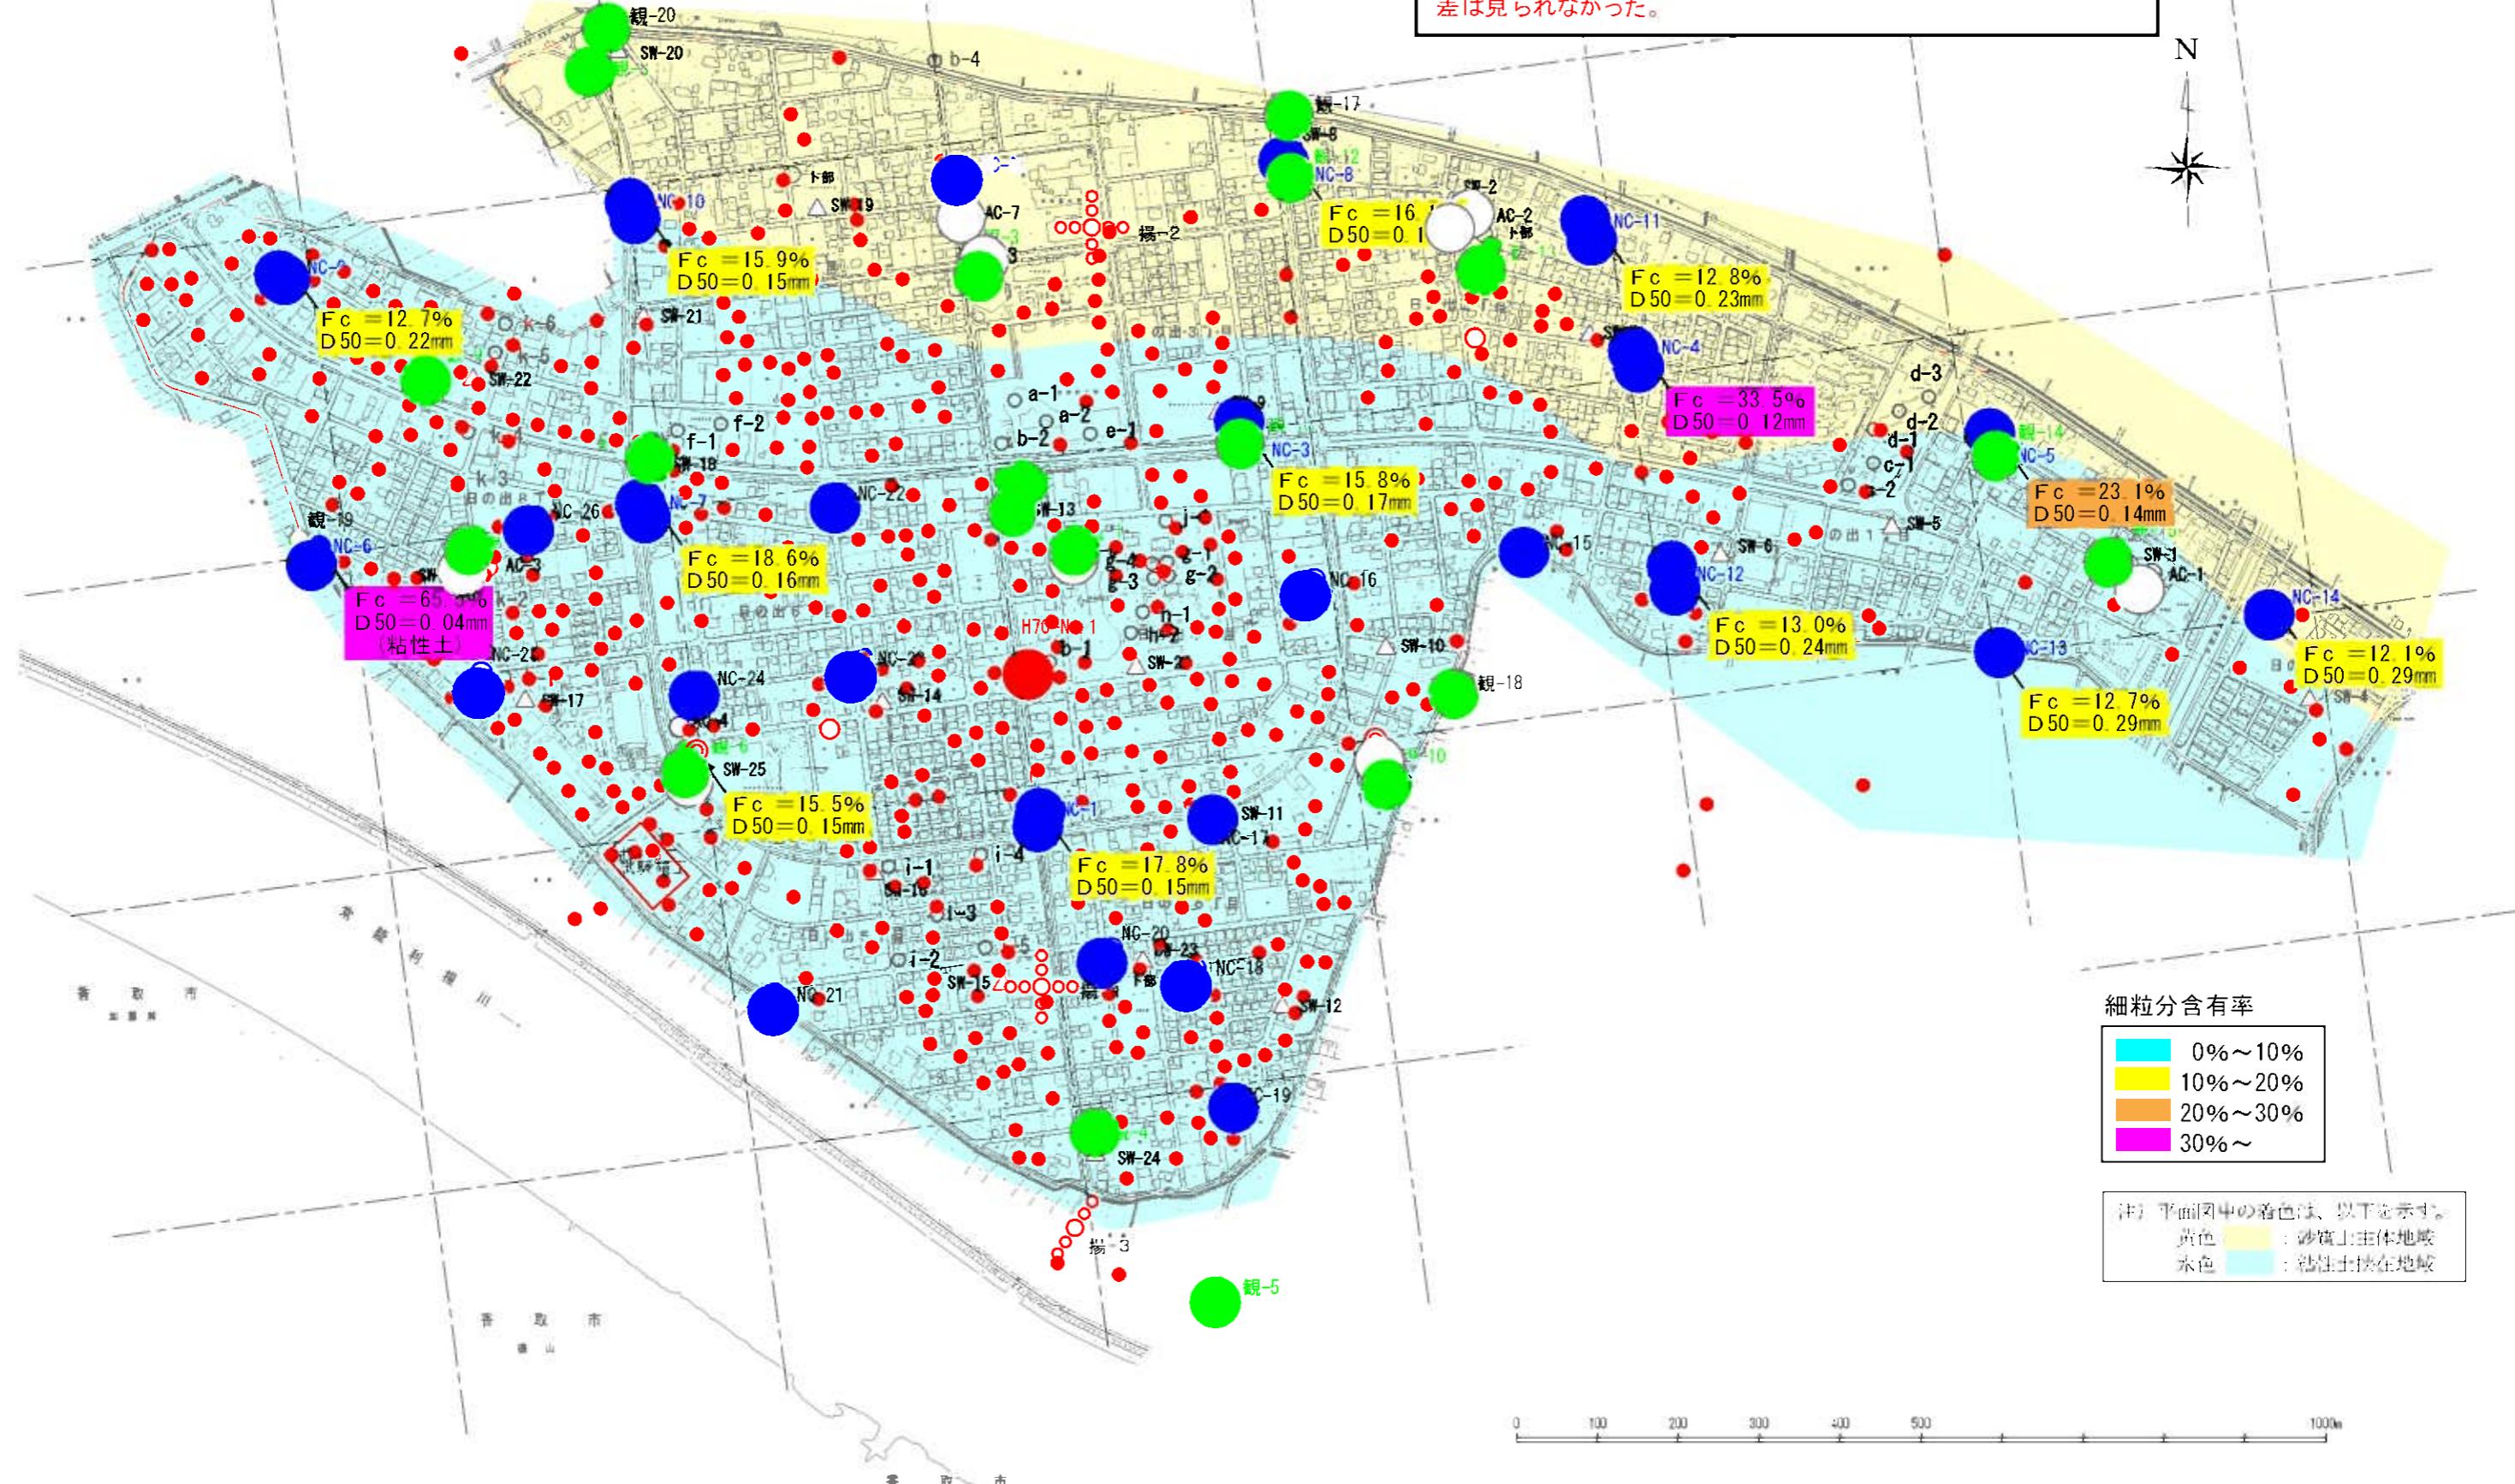
①人工地盤部分の細粒分含有率(Fc)、50%粒径(D50)の分布図

埋土層の細粒分(粘土・シルト)含有率と50%粒径を示した。
埋土層全体としては、細粒分含有率は10%~20%程度で、
部分的に大きなところも見られるが、日の出地区全体で大きな
差は見られなかった。

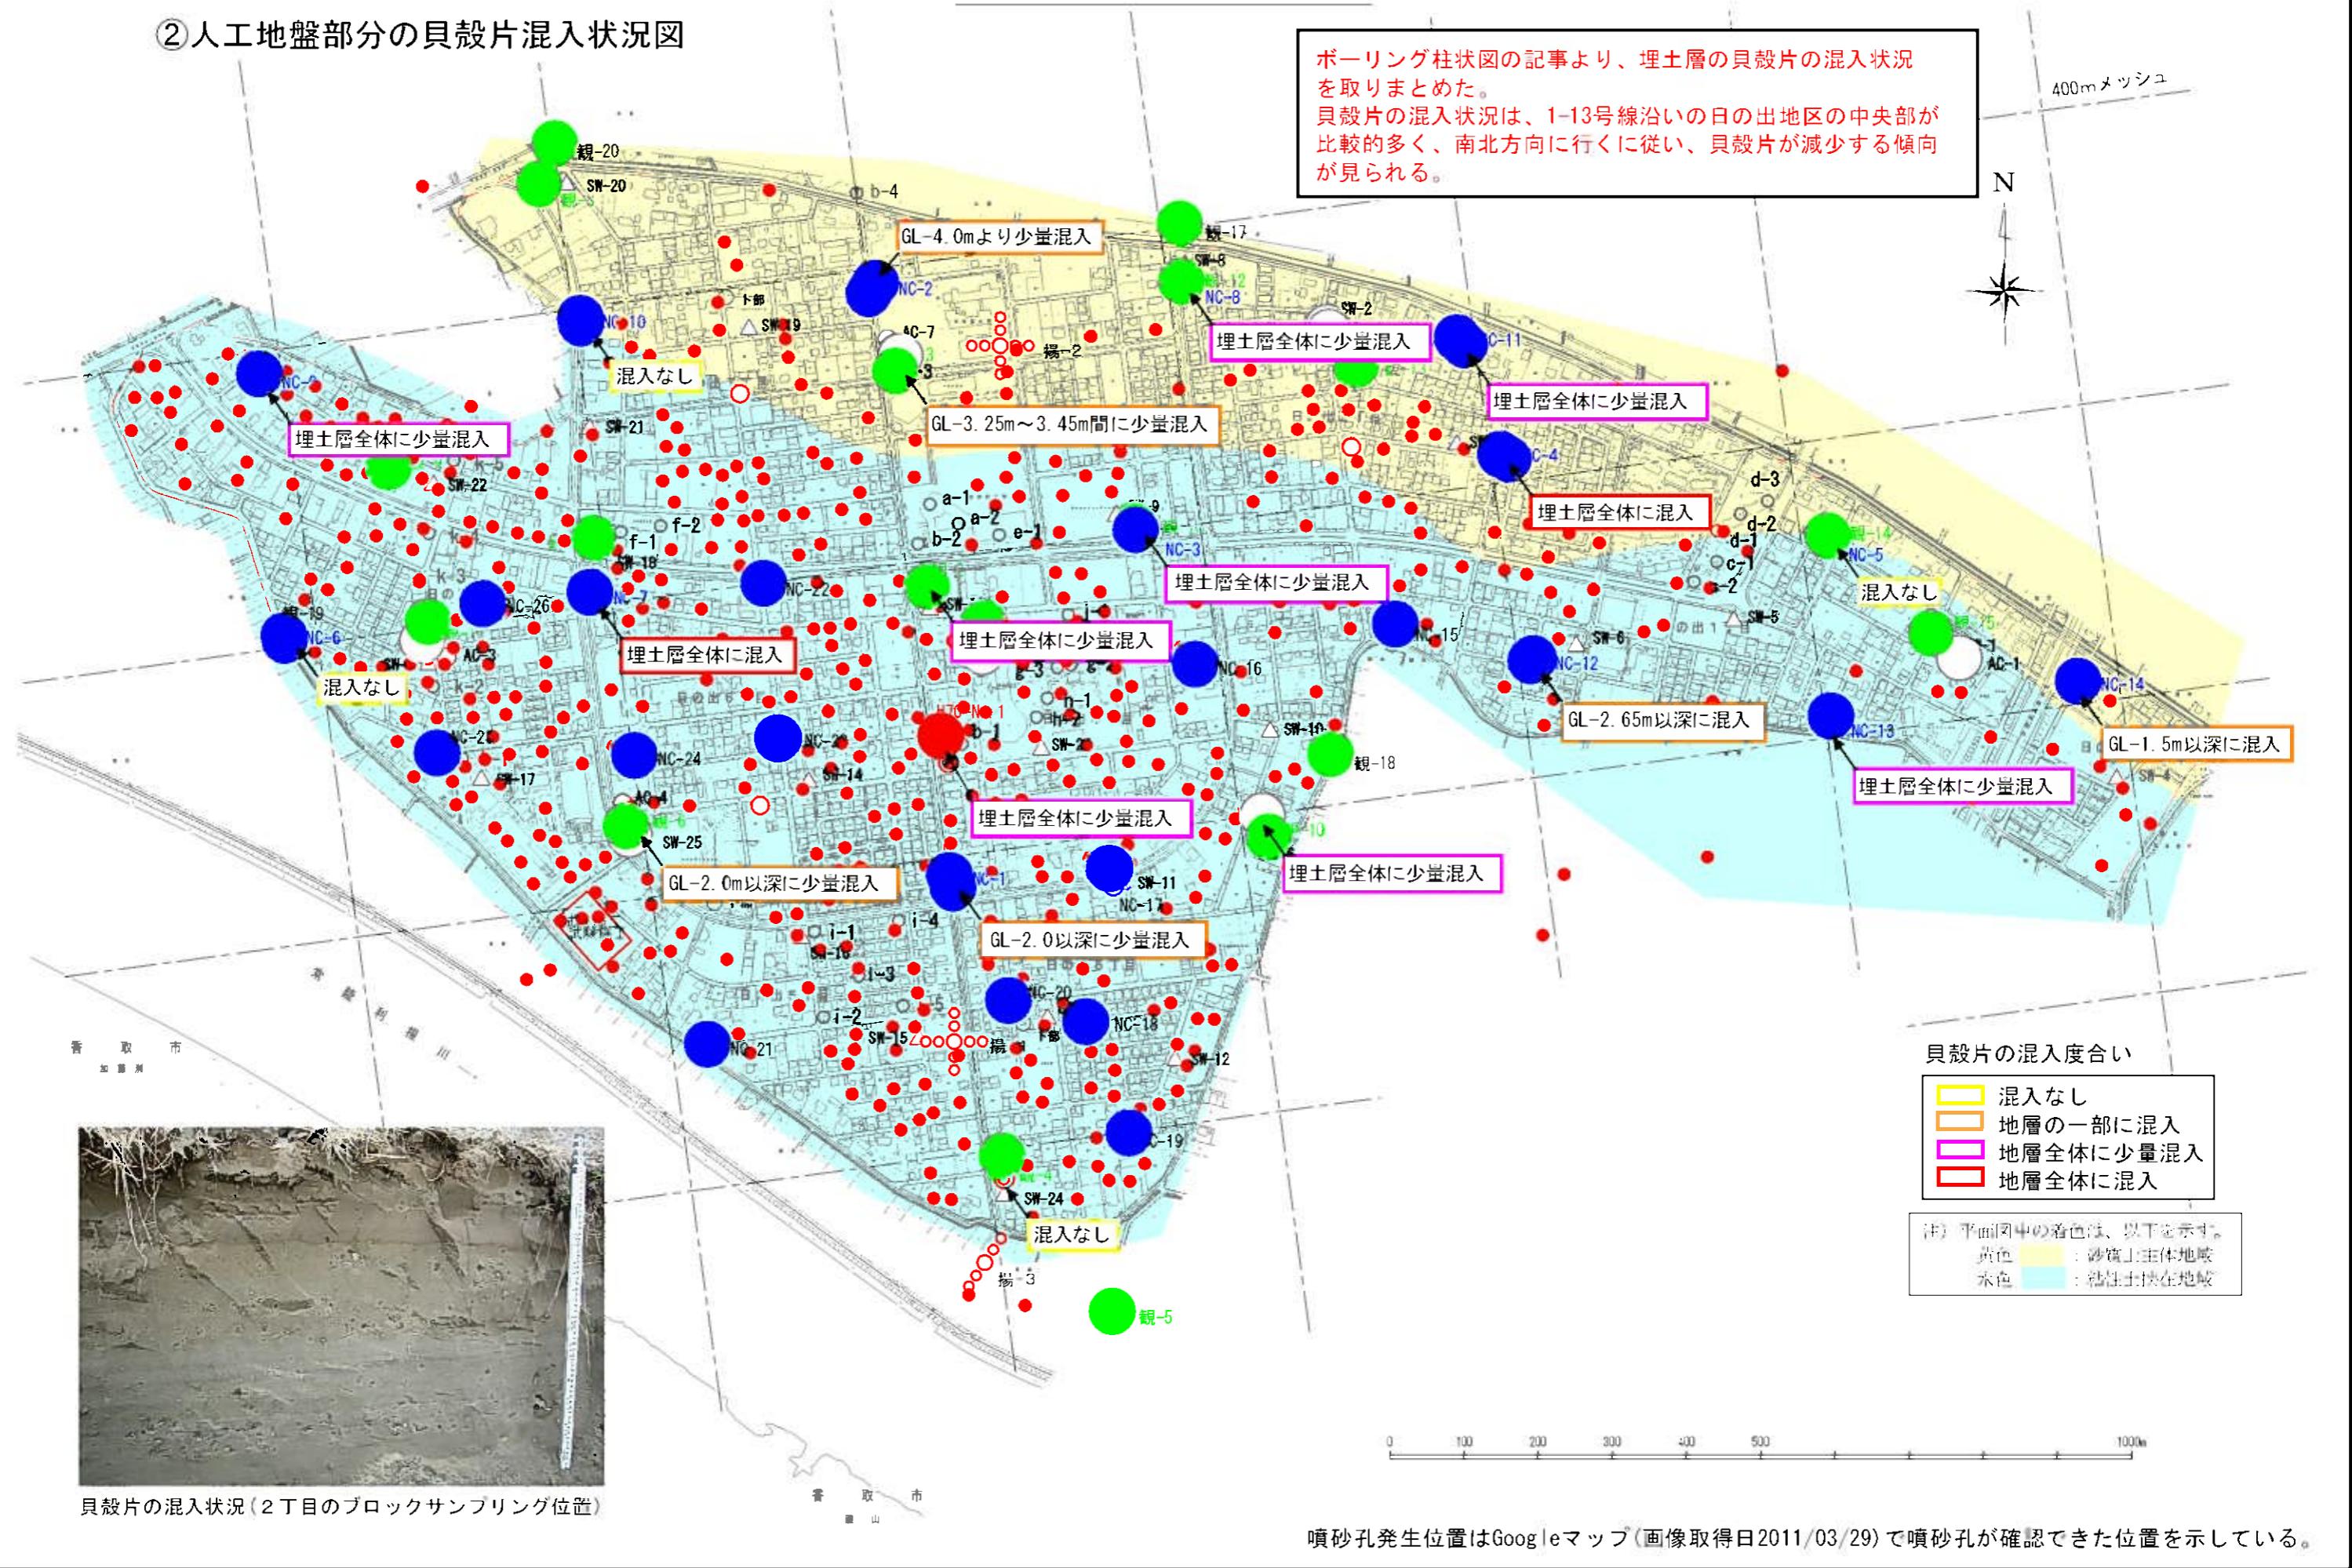
②人工地盤部分の貝殻片混入状況図

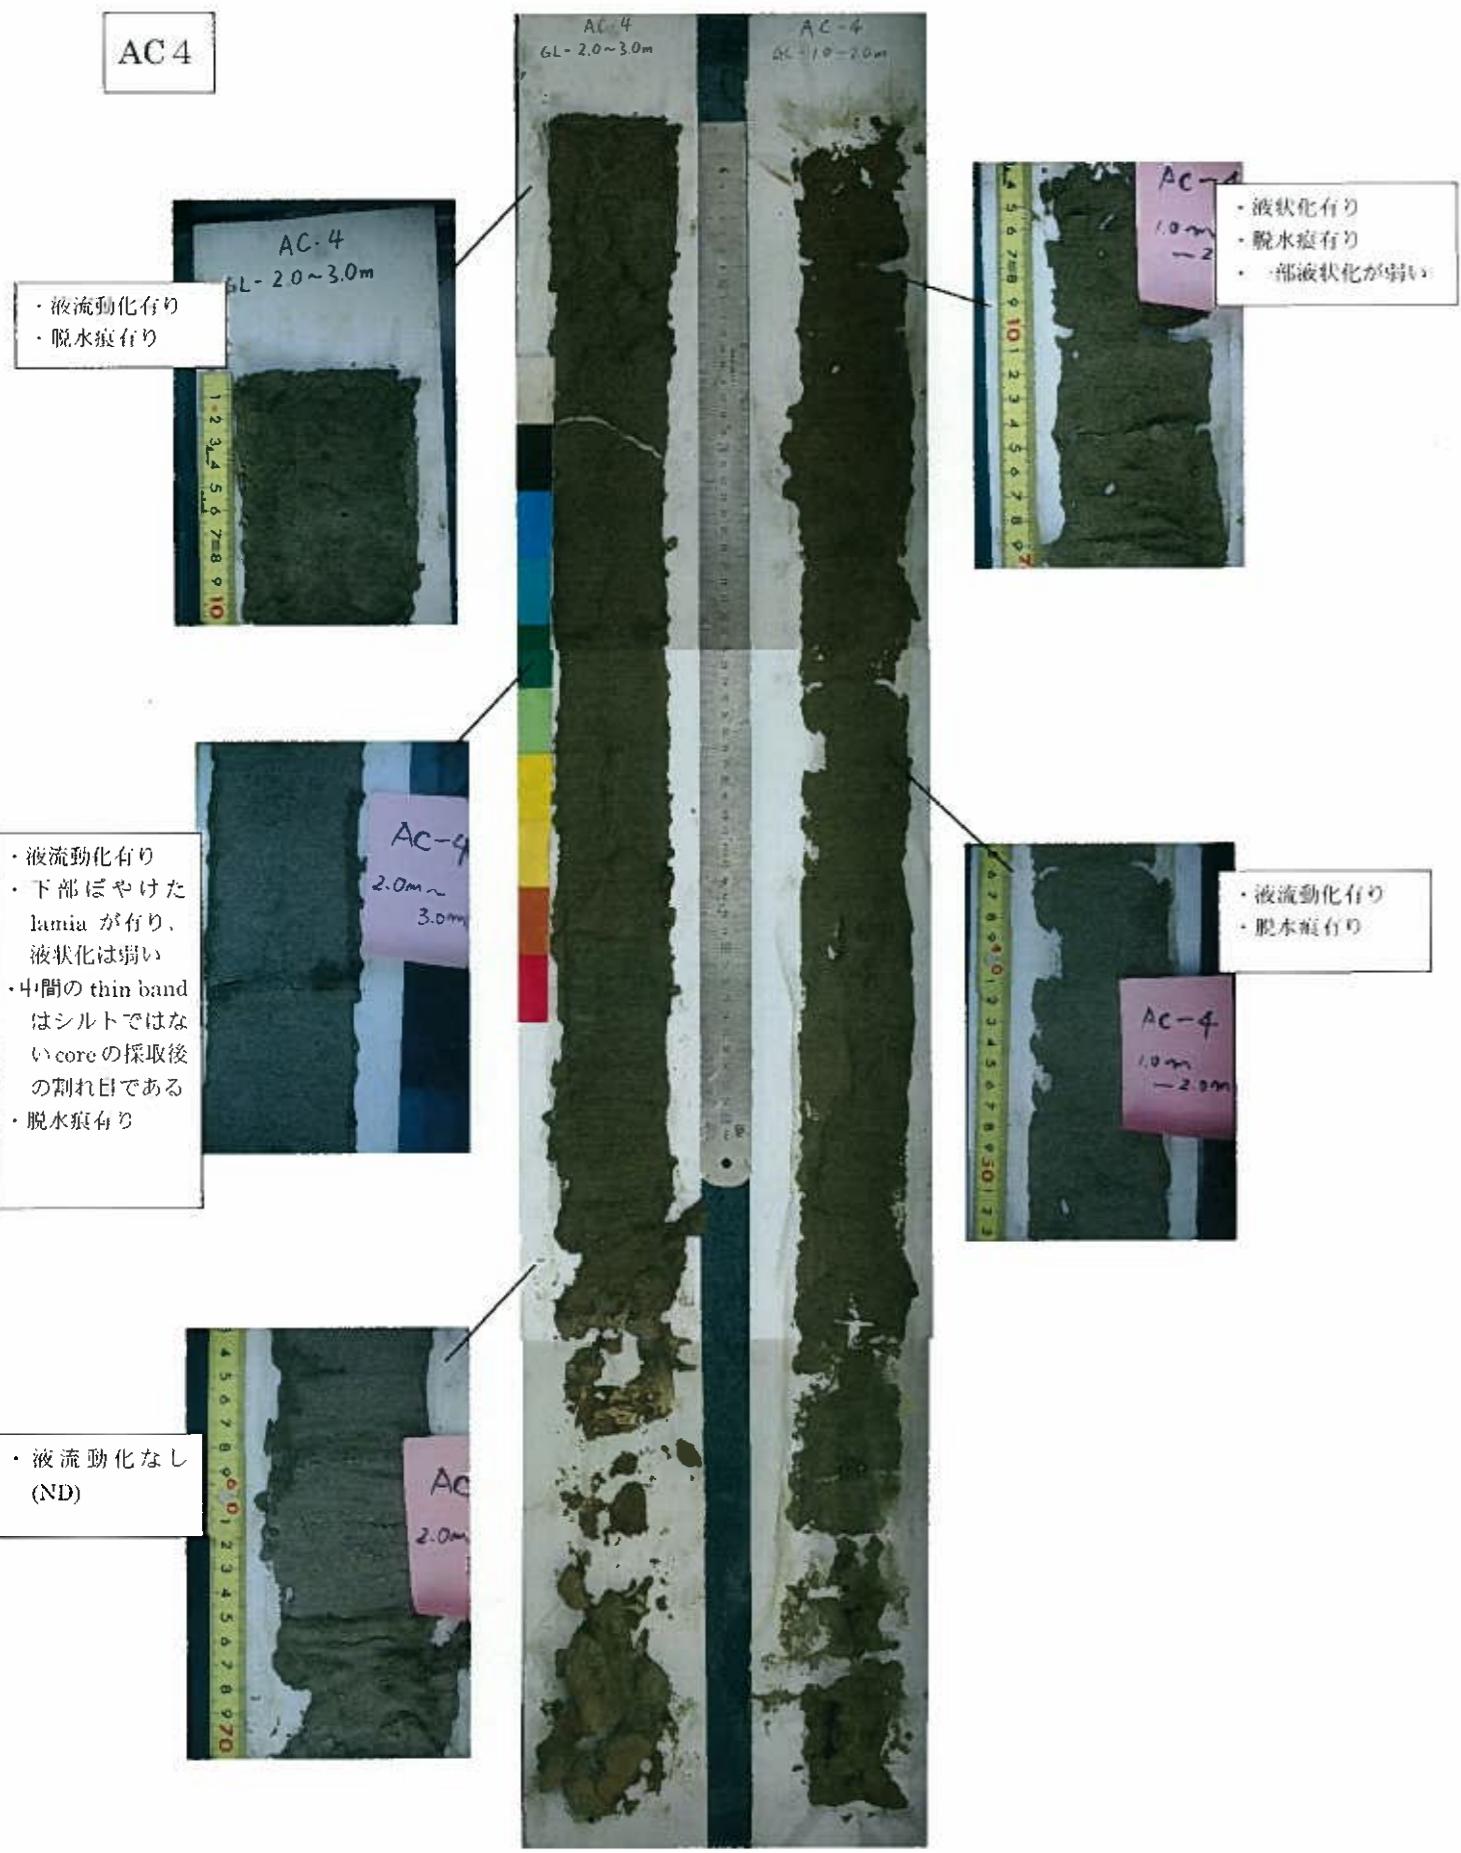
AC4

日の出地区内では、今回の地質調査を含め 12 本のオールコアボーリングを実施している。オールコアボーリングのコア資料を用いて液状化が発生した深さを判定した結果を次ページより示す。

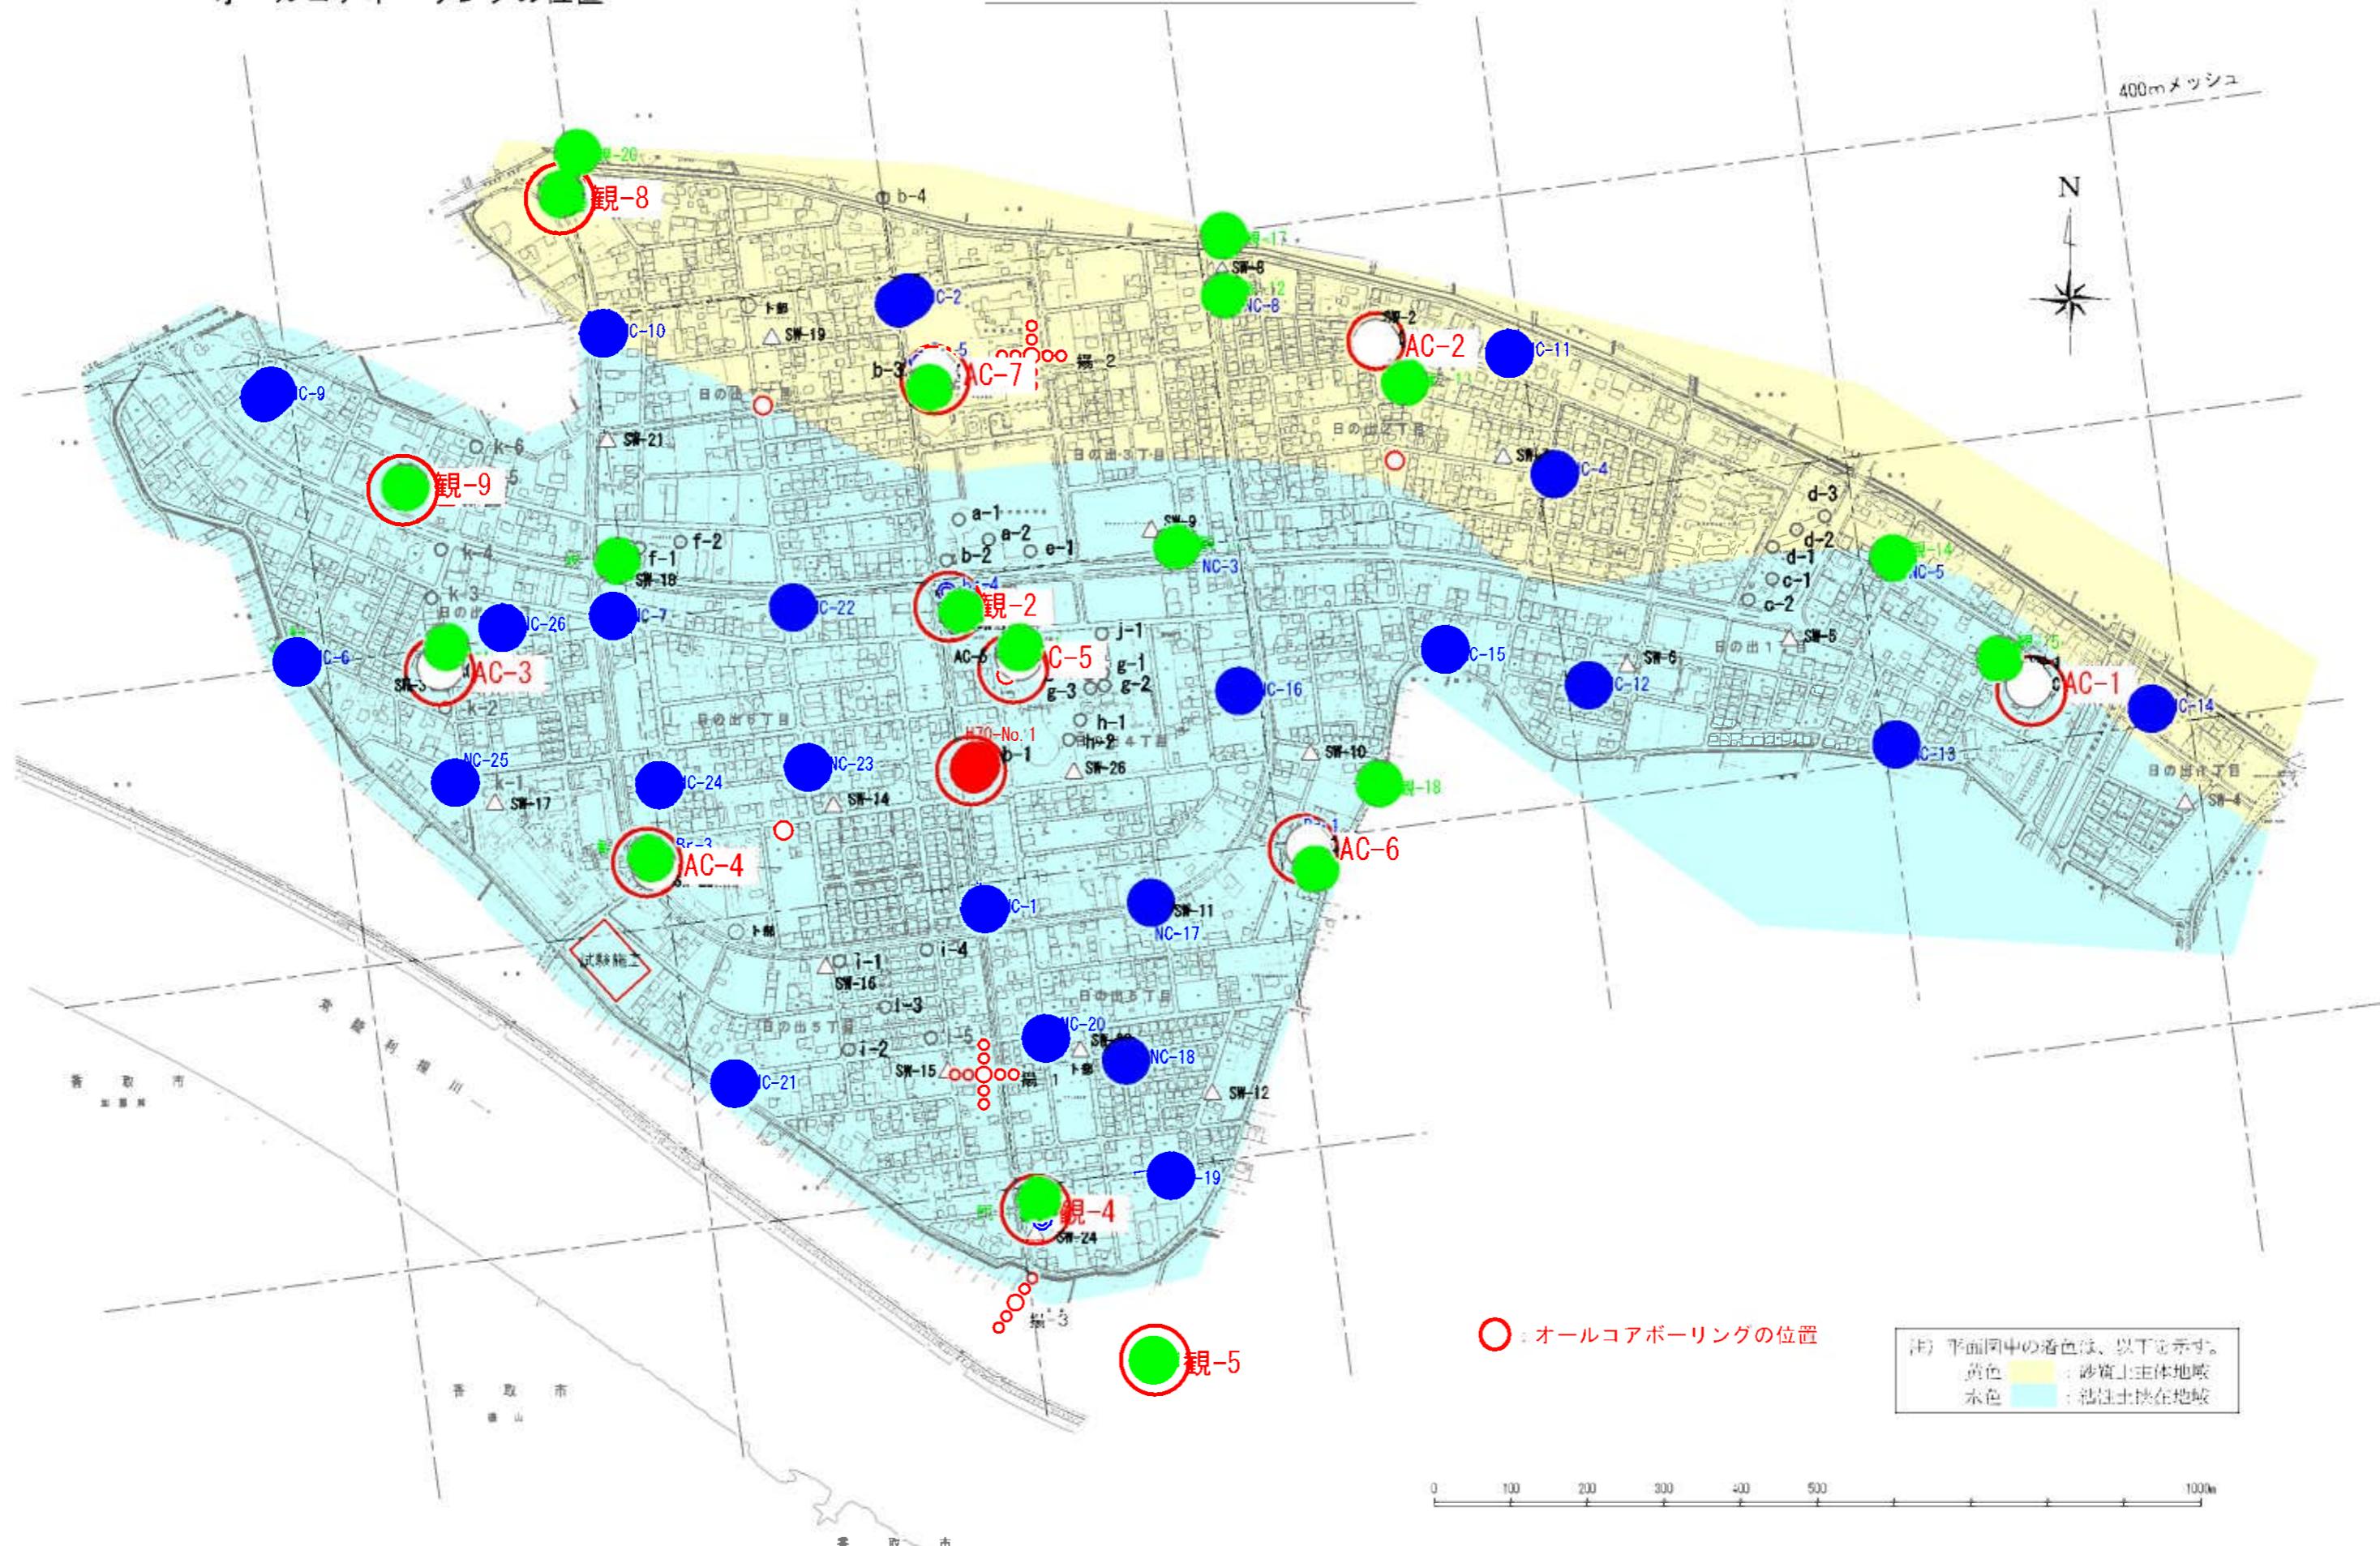
オールコアボーリングの位置

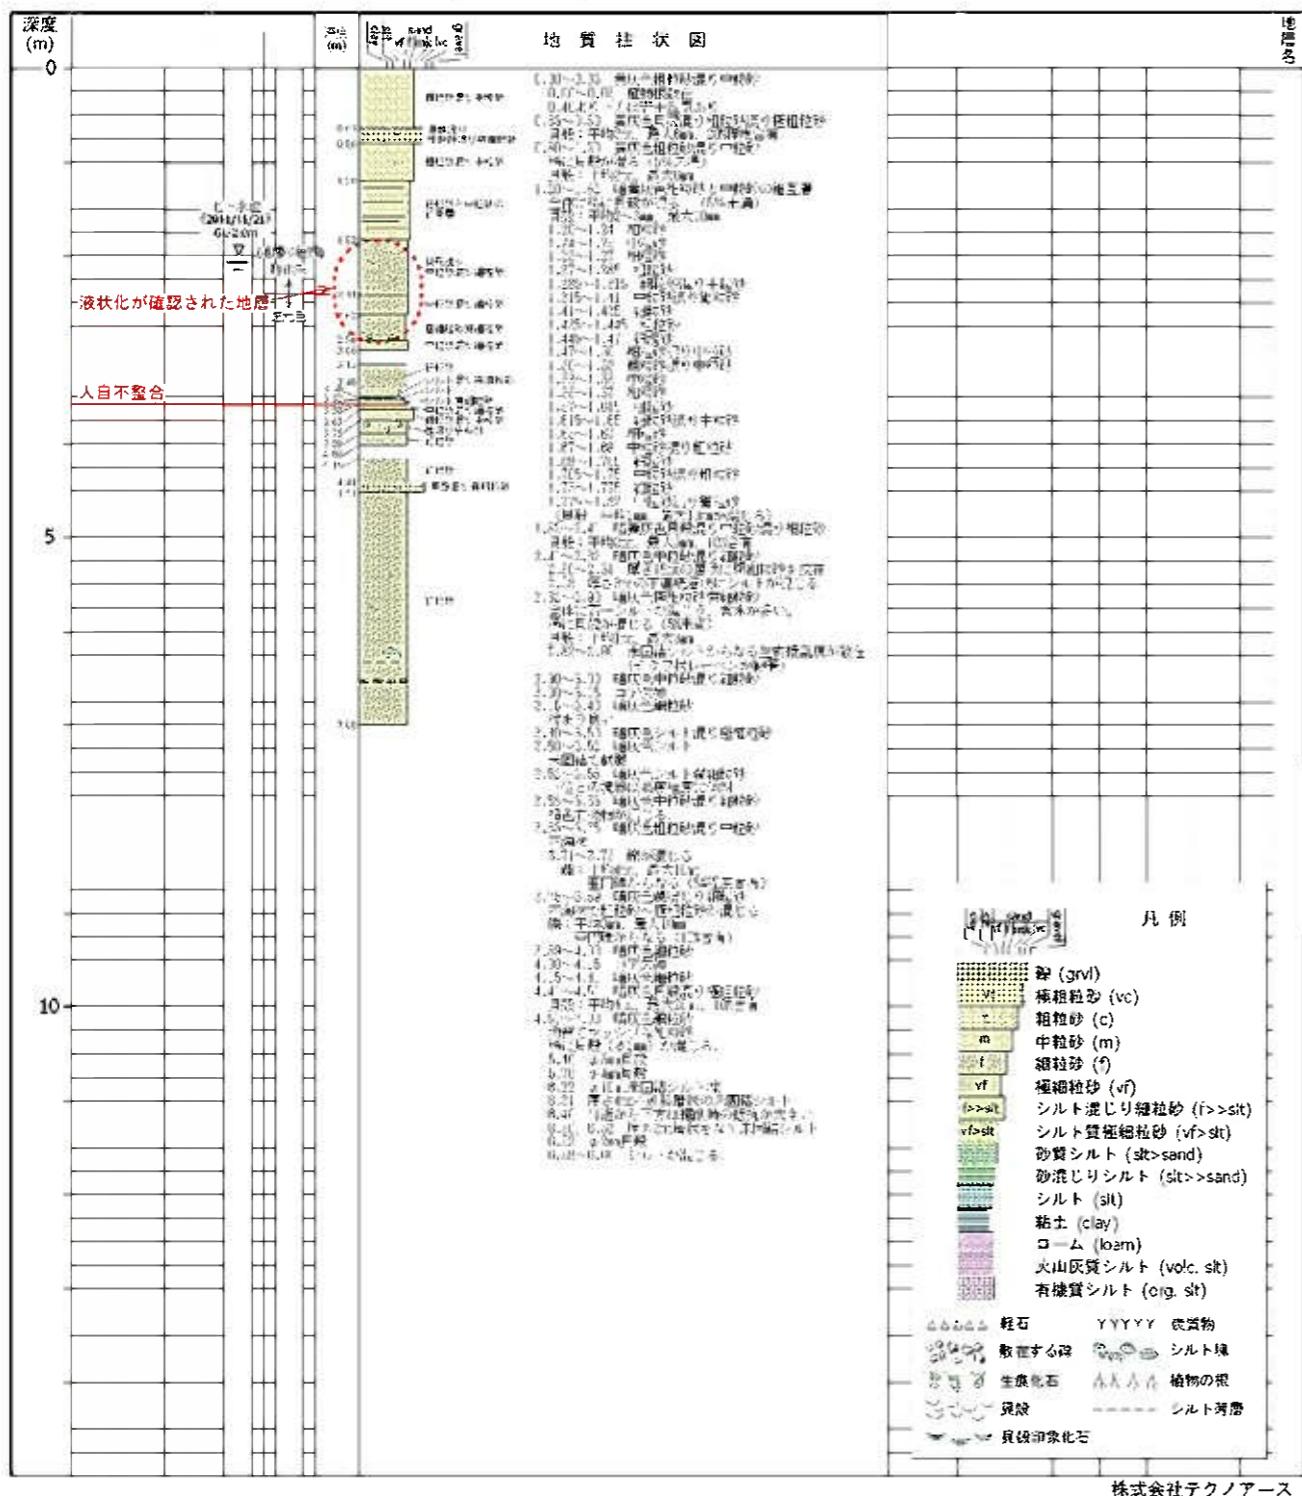
地質ボーリング柱状図

調査井名	潮来市液状化被害に係る地質調査業務委託	発注機関	潮来市
ボーリング名称	AC-1	調査箇所	茨城県潮来市日の出地区
掘削深度	7.00 m	掘削方法	ロータリー式
調査業者名	株式会社テクノアース 所在地：千葉県千葉市中央区新田町33-1、電話：043-245-9991	コア回収率	95.7%
主任技術者／現場代理人	宇澤 政亮	コア鑑定者	宇澤 政亮
		ボーリング担当	根本 武

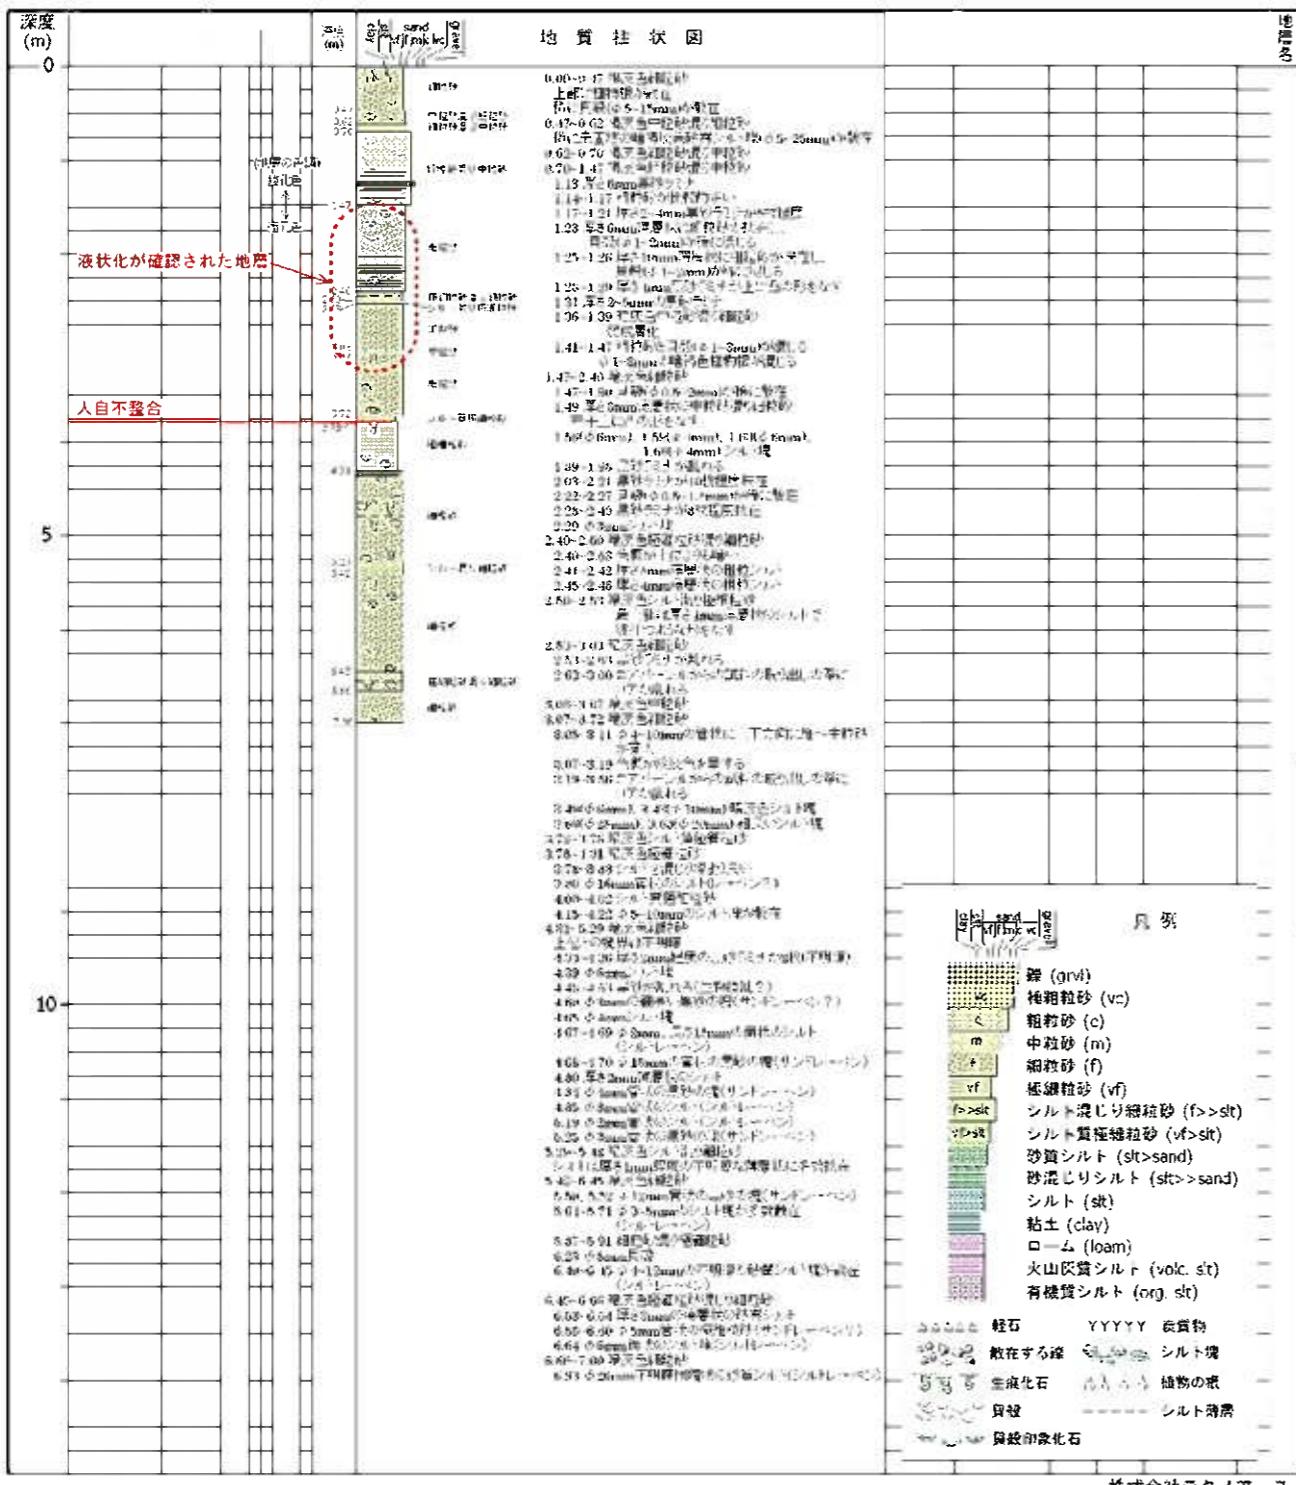
地質ボーリング柱状図

調査件名	潮来市液状化被害に係る地質調査業務委託	発注機関	潮来市
ボーリング名称	AC-2	調査箇所	茨城県潮来市日の出地区
掘削深度	7.00 m	掘削方法	ロータリー式
調査業者名	株式会社テクノアース 所在地：千葉県千葉市中央区新田町33-1、電話：043-245-9991	コア回収率	100%
主任技術者／現場代理人	宇澤 政亮	コア鑑定者	宇澤 政亮
		ボーリング担当	根本 武

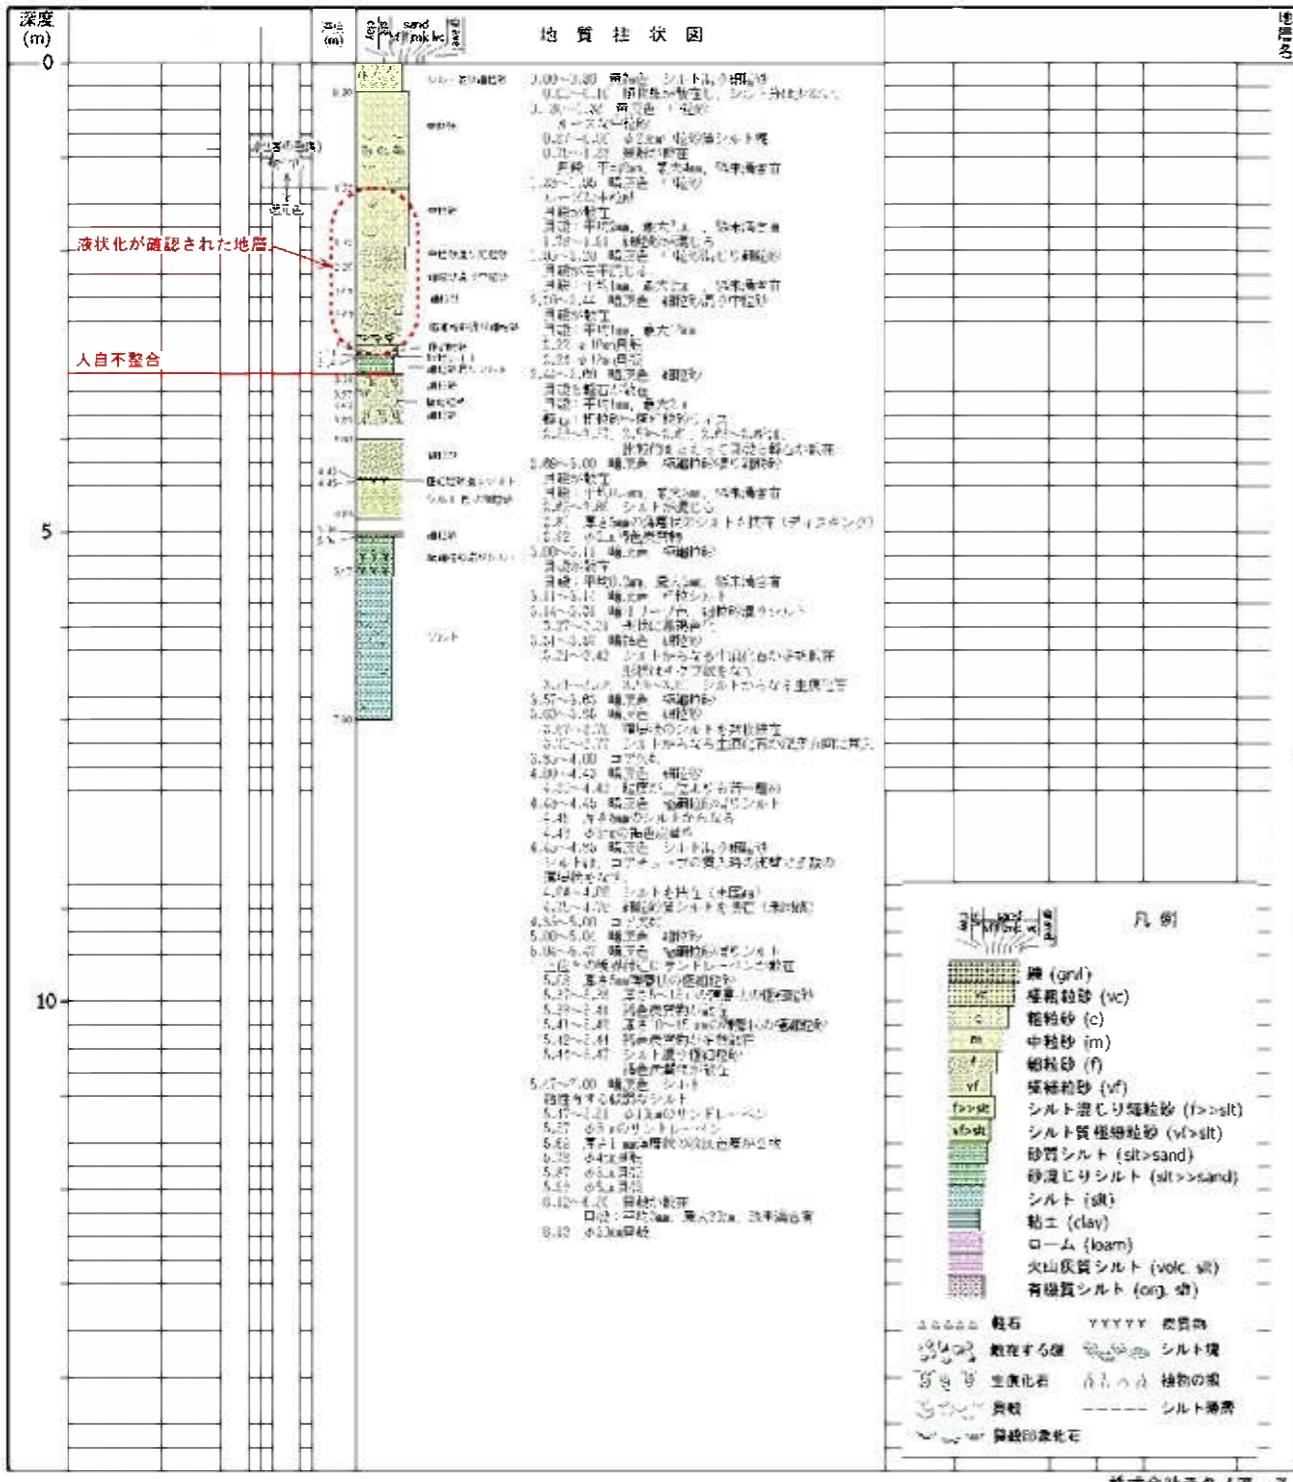
地質ボーリング柱状図

調査井名	潮来市液状化被害に係る地質調査業務委託	発注機関	潮来市
ボーリング名称	AC-3	調査箇所	茨城県潮来市日の出地区
掘削深度	7.00 m	掘削方法	ロータリー式
調査業者名	株式会社テクノアース 所在地：千葉県千葉市中央区新田町33-1、電話：043-245-9991	コア回収率	95.7%
主任技術者／現場代理人	宇澤 政典	コア鑑定者	宇澤 政典
		ボーリング担当	根本 武
