第3章 再液状化診斷

3.1 地質調査計画

3.2 地質調査結果

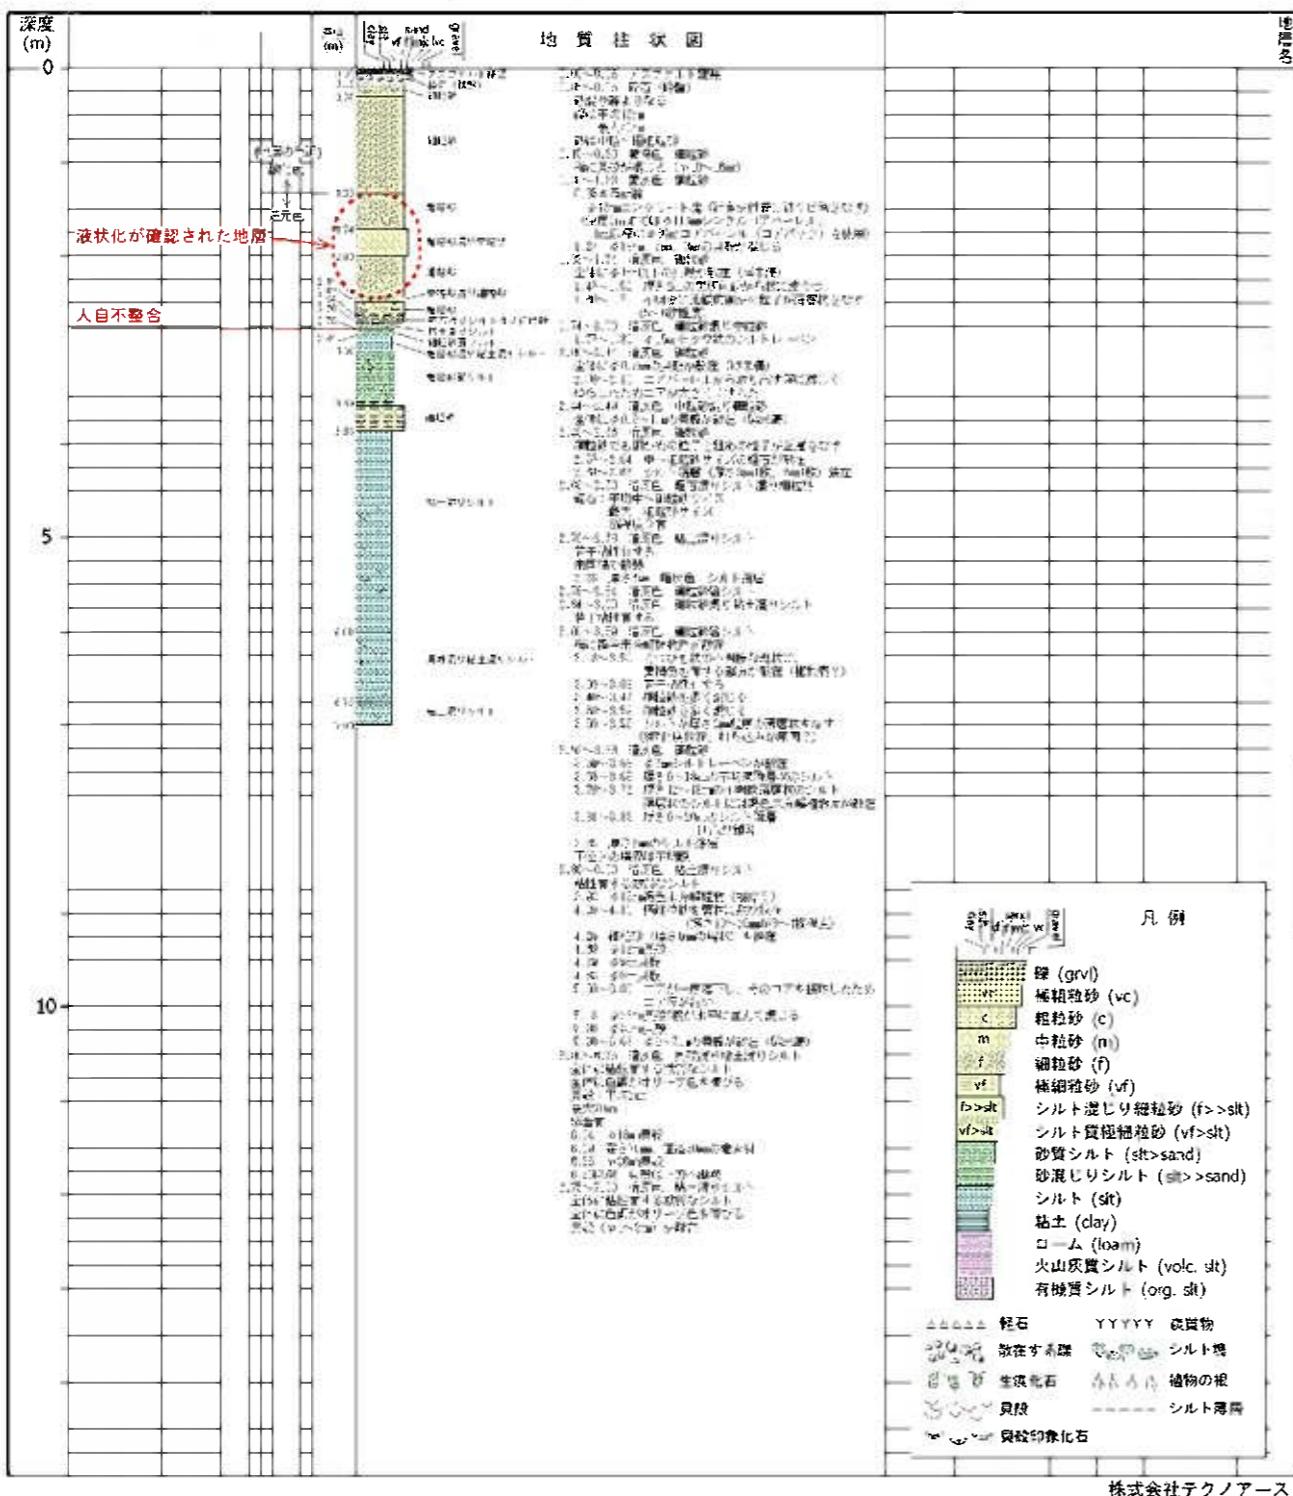
地質ボーリング柱状図

調査井名	潮来市液状化被害に係る地質調査業務委託	発注機関	潮来市
ボーリング名称	AC-4	調査箇所	茨城県潮来市日の出地区
掘削深度	7.00 m	掘削方法	ロータリー式
調査業者名	株式会社テクノアース 所在地：千葉県千葉市中央区新田町33-1、電話：043-245-9991	コア回収率	100%
主任技術者／現場代理人	宇澤 政晃	コア鑑定者	宇澤 政晃
		ボーリング担当	根本 武

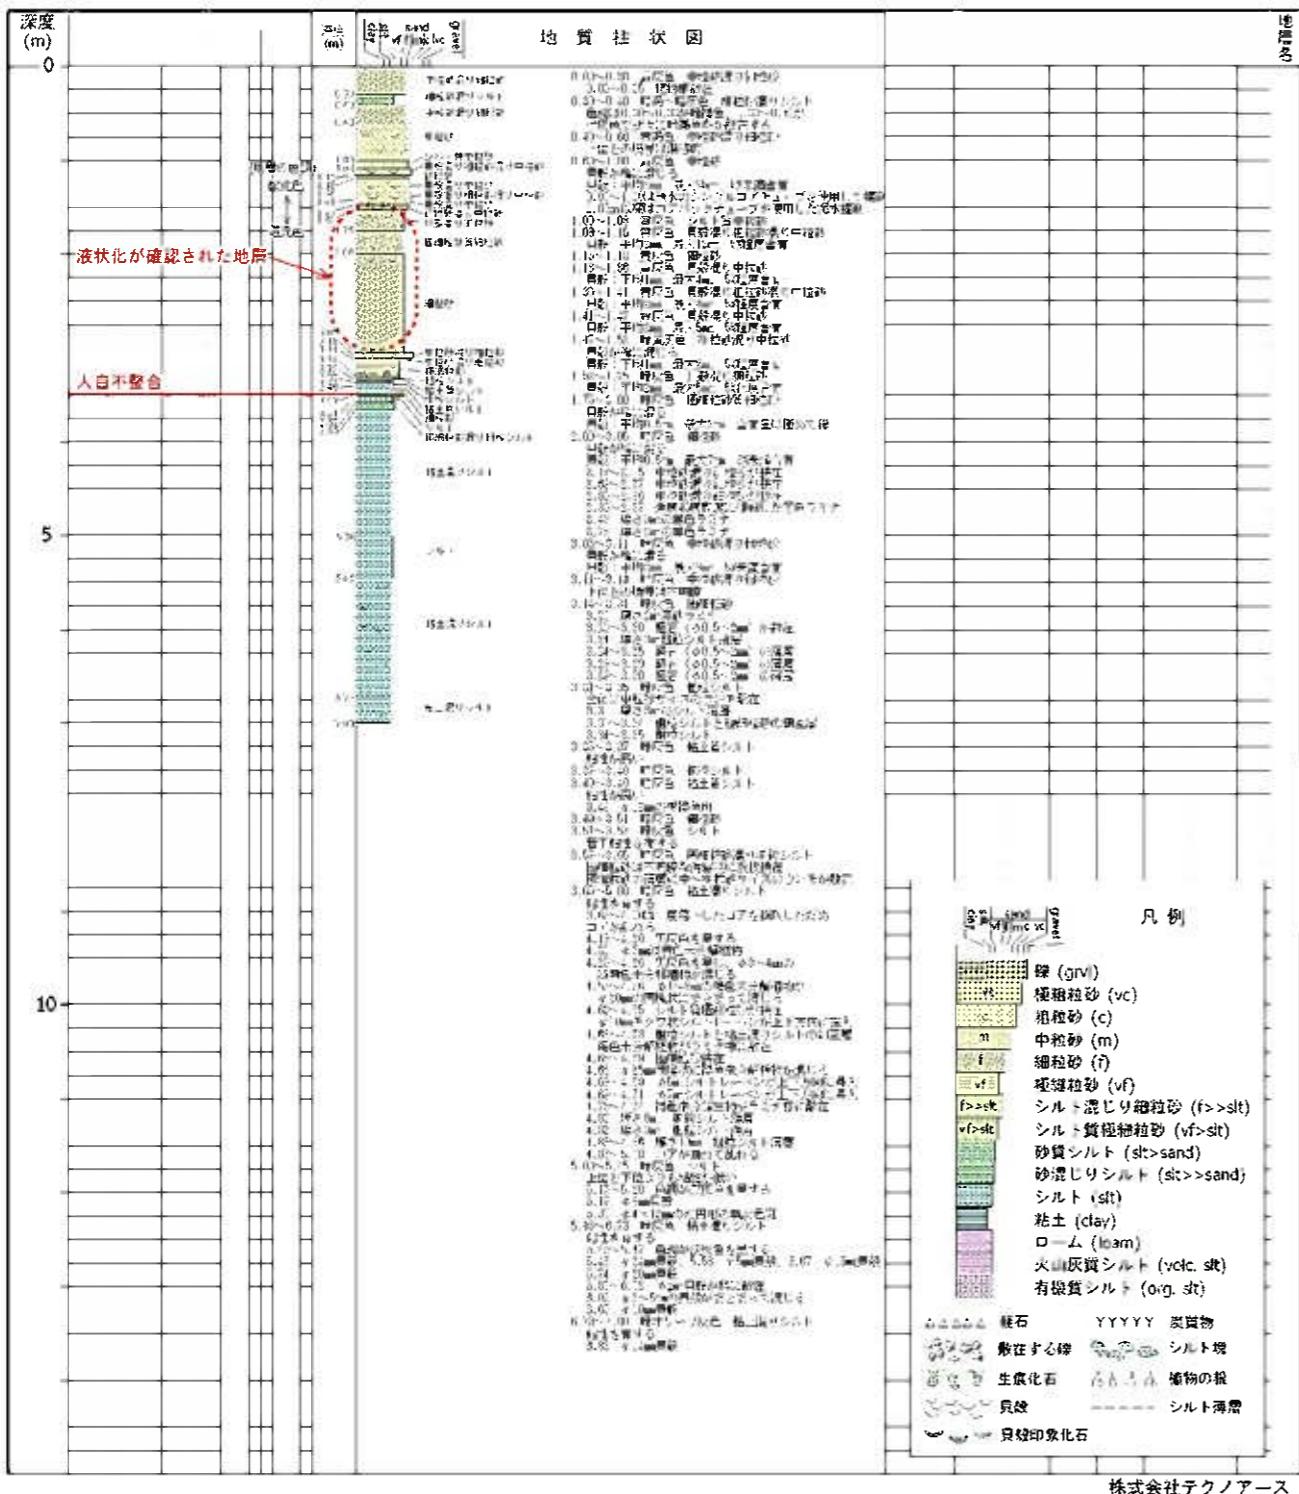
地質ボーリング柱状図

調査件名	潮来市液状化被害に係る地質調査業務委託	発注機関	潮来市
ボーリング名称	AC-5	調査箇所	茨城県潮来市日の出地区
掘削深度	7.00 m	掘削方法	ロータリー式
調査業者名	株式会社テクノアース 所在地：千葉県千葉市中央区新田町33-1、電話：043-245-9991	コア回収率	100%
主任技術者／現場代理人	宇澤 政亮	コア鑑定者	宇澤 政亮
		ボーリング担当	根本 武

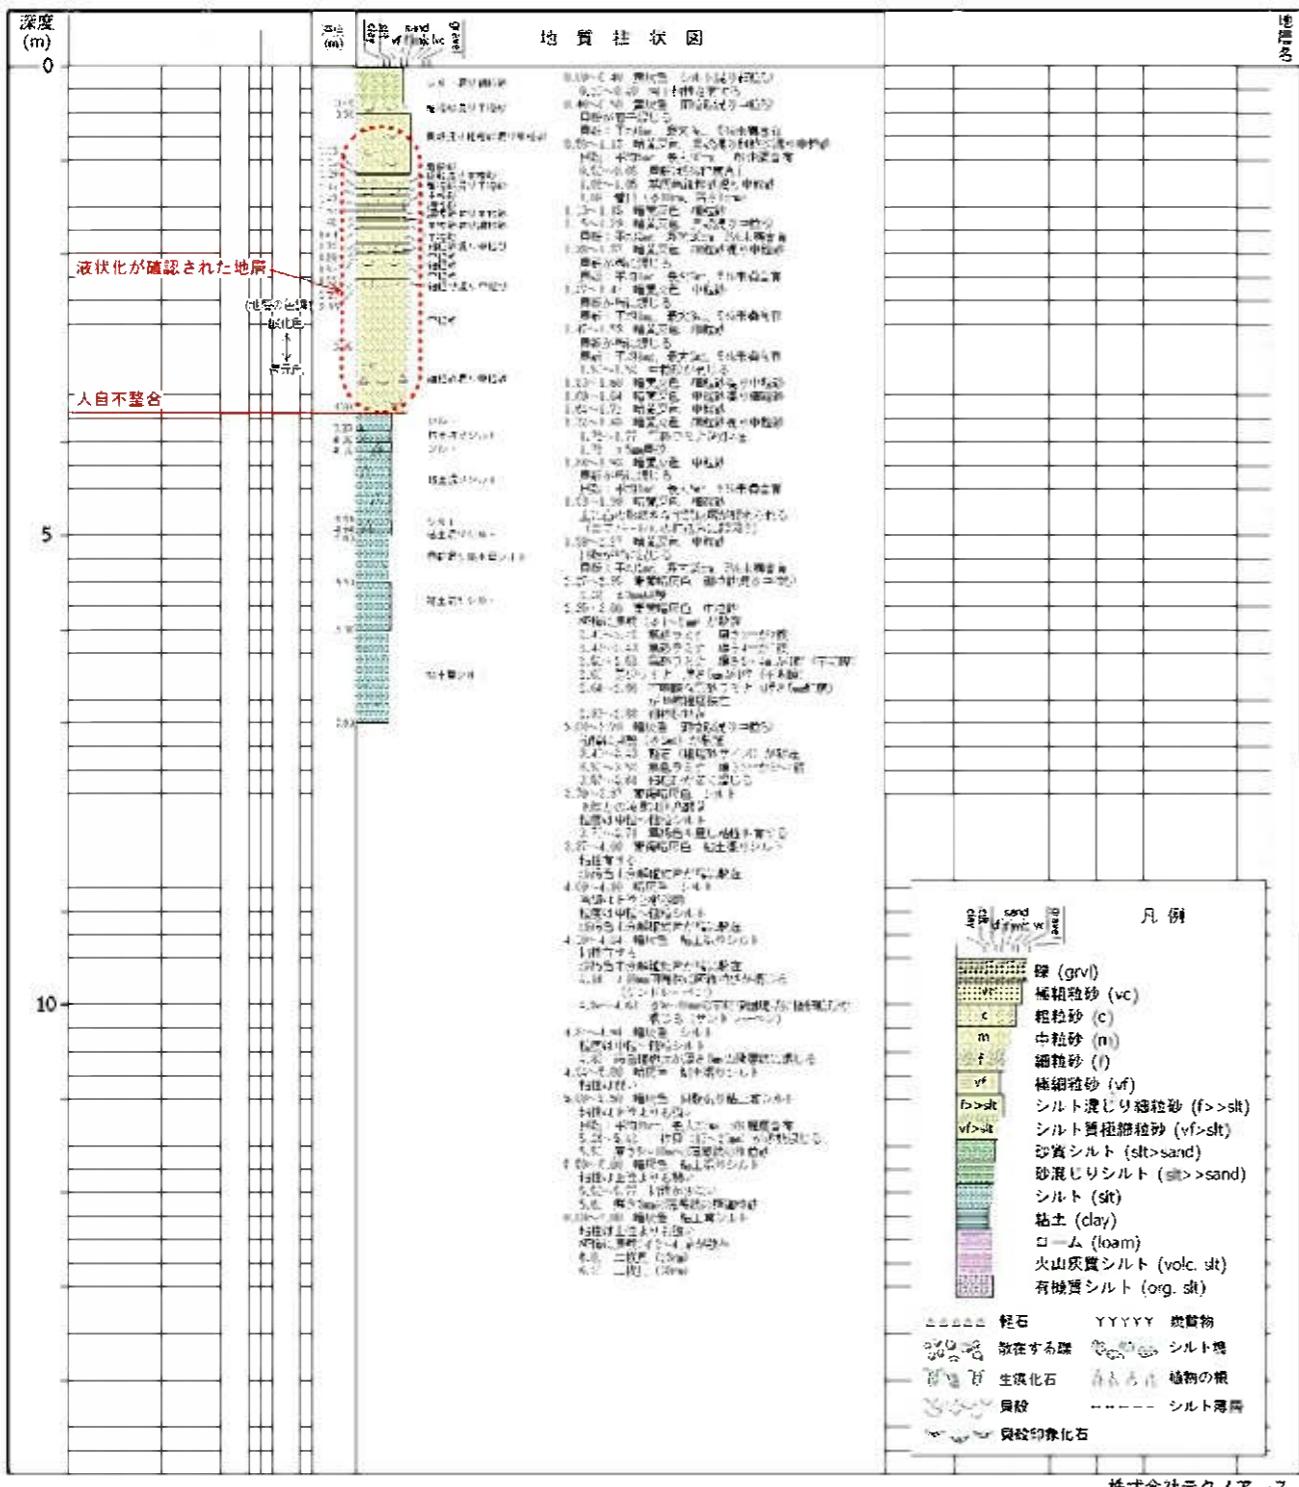
地質ボーリング柱状図

調査井名	潮来市液状化被害に係る地質調査業務委託	発注機関	潮来市
ボーリング名称	AC-6	調査箇所	茨城県潮来市日の出地区
掘削深度	7.00 m	掘削方法	ロータリー式
調査業者名	株式会社テクノアース 所在地：千葉県千葉市中央区新田町33-1、電話：043-245-9991	コア回収率	100%
主任技術者／現場代理人	宇澤 政亮	コア鑑定者	宇澤 政亮
		ボーリング担当	根本 武

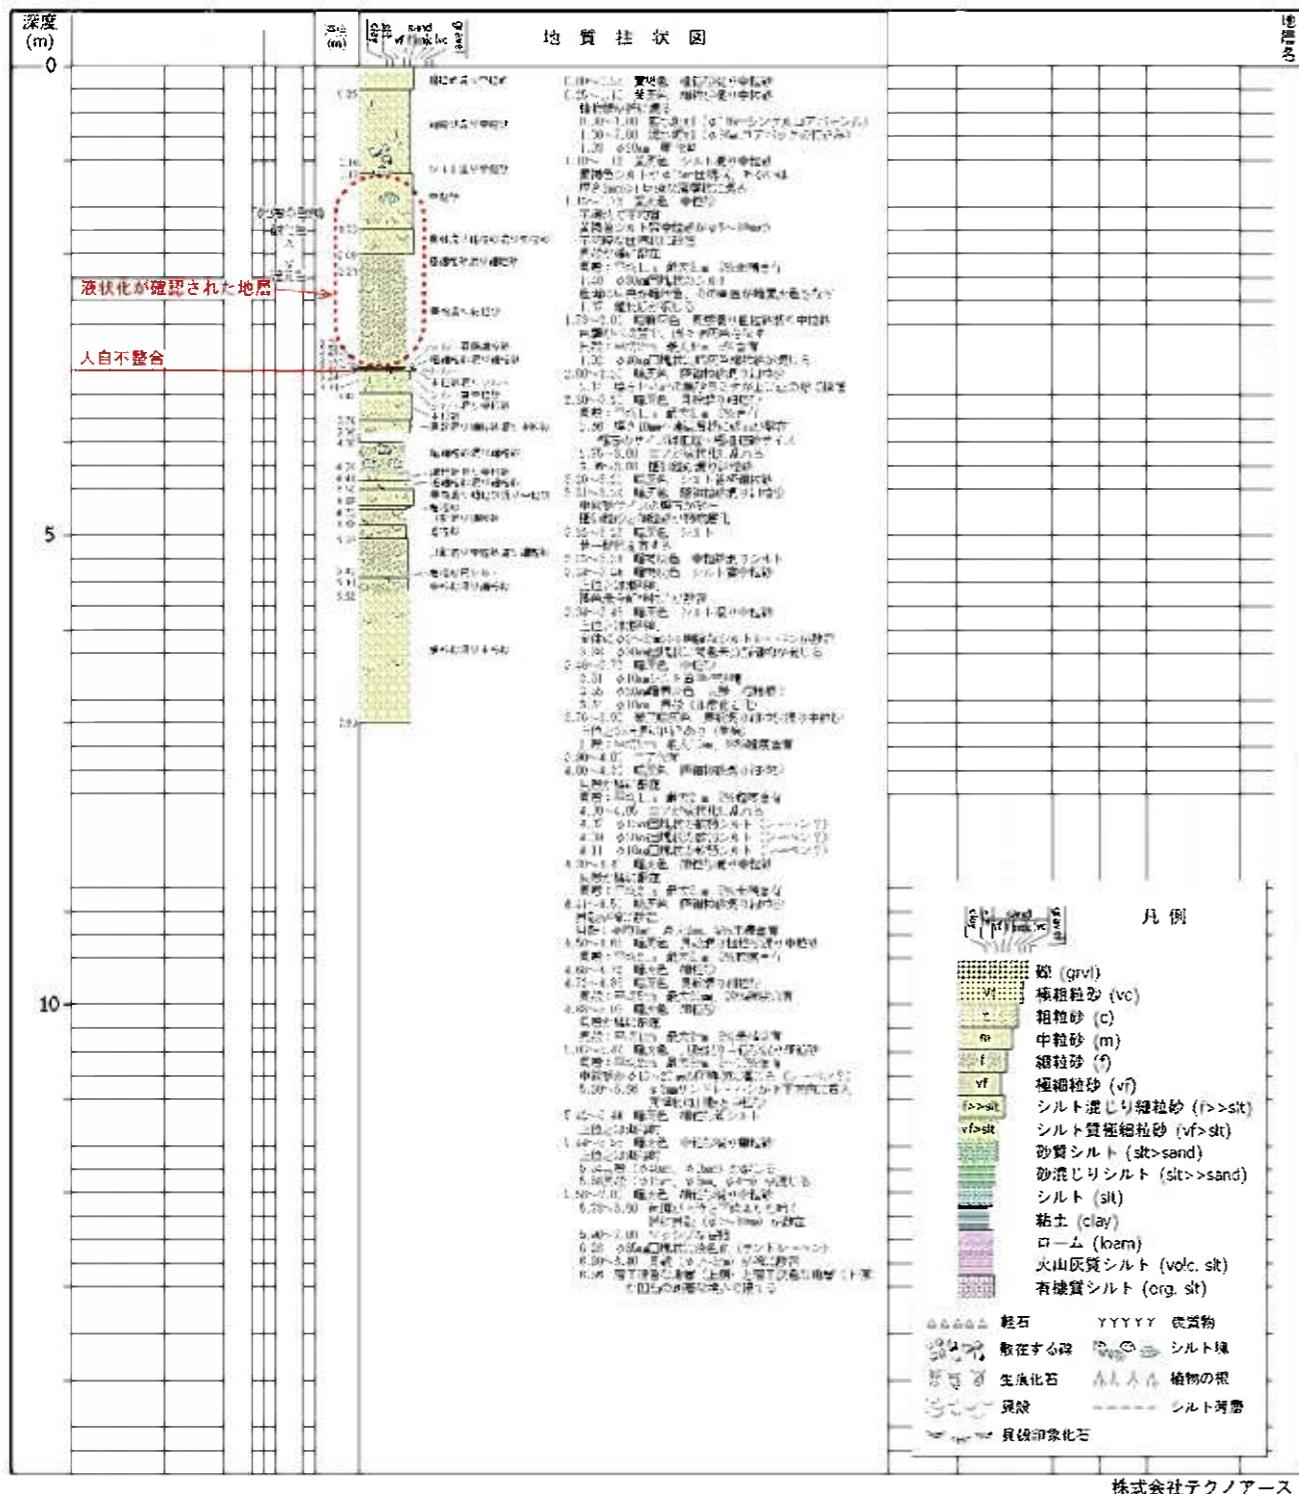
地質ボーリング柱状図

調査井名	潮来市液状化被害に係る地質調査業務委託	発注機関	潮来市
ボーリング名称	AC-7	調査箇所	茨城県潮来市日の出地区
掘削深度	7.00 m	掘削方法	ロータリー式
調査業者名	株式会社テクノアース 所在地：千葉県千葉市中央区新田町33-1、電話：043-245-9991	コア回収率	98.6%
主任技術者／現場代理人	宇澤 政亮	コア鑑定者	宇澤 政亮
		ボーリング担当	根本 武

オールコアボーリングで確認した液状化層の位置と既存ボーリングによる液状化判定結果の比較を行い、FL法による液状化判定と実際の液状化発生位置が整合しているかを確認する。震災前ボーリング b-3 はオールコアボーリングの AC-7 の近傍であるので、b-3 の液状化判定結果と、AC-7 のオールコアボーリングで確認できた液状化範囲を比較した。

図 3.2-3 より、実際の液状化の発生位置は人自不整合面よりも上で発生しているが、FL 法による液状化判定では人自不整合面より下でも液状化が発生する結果となっている。オールコアボーリングで見ると、人自不整合面より 1.5m 下の深度 5.0m 付近までは細かい地層が積み重なっており、ボーリング b-3 で示されているような単一層ではないために、液状化が発生しなかったものと考えられる。

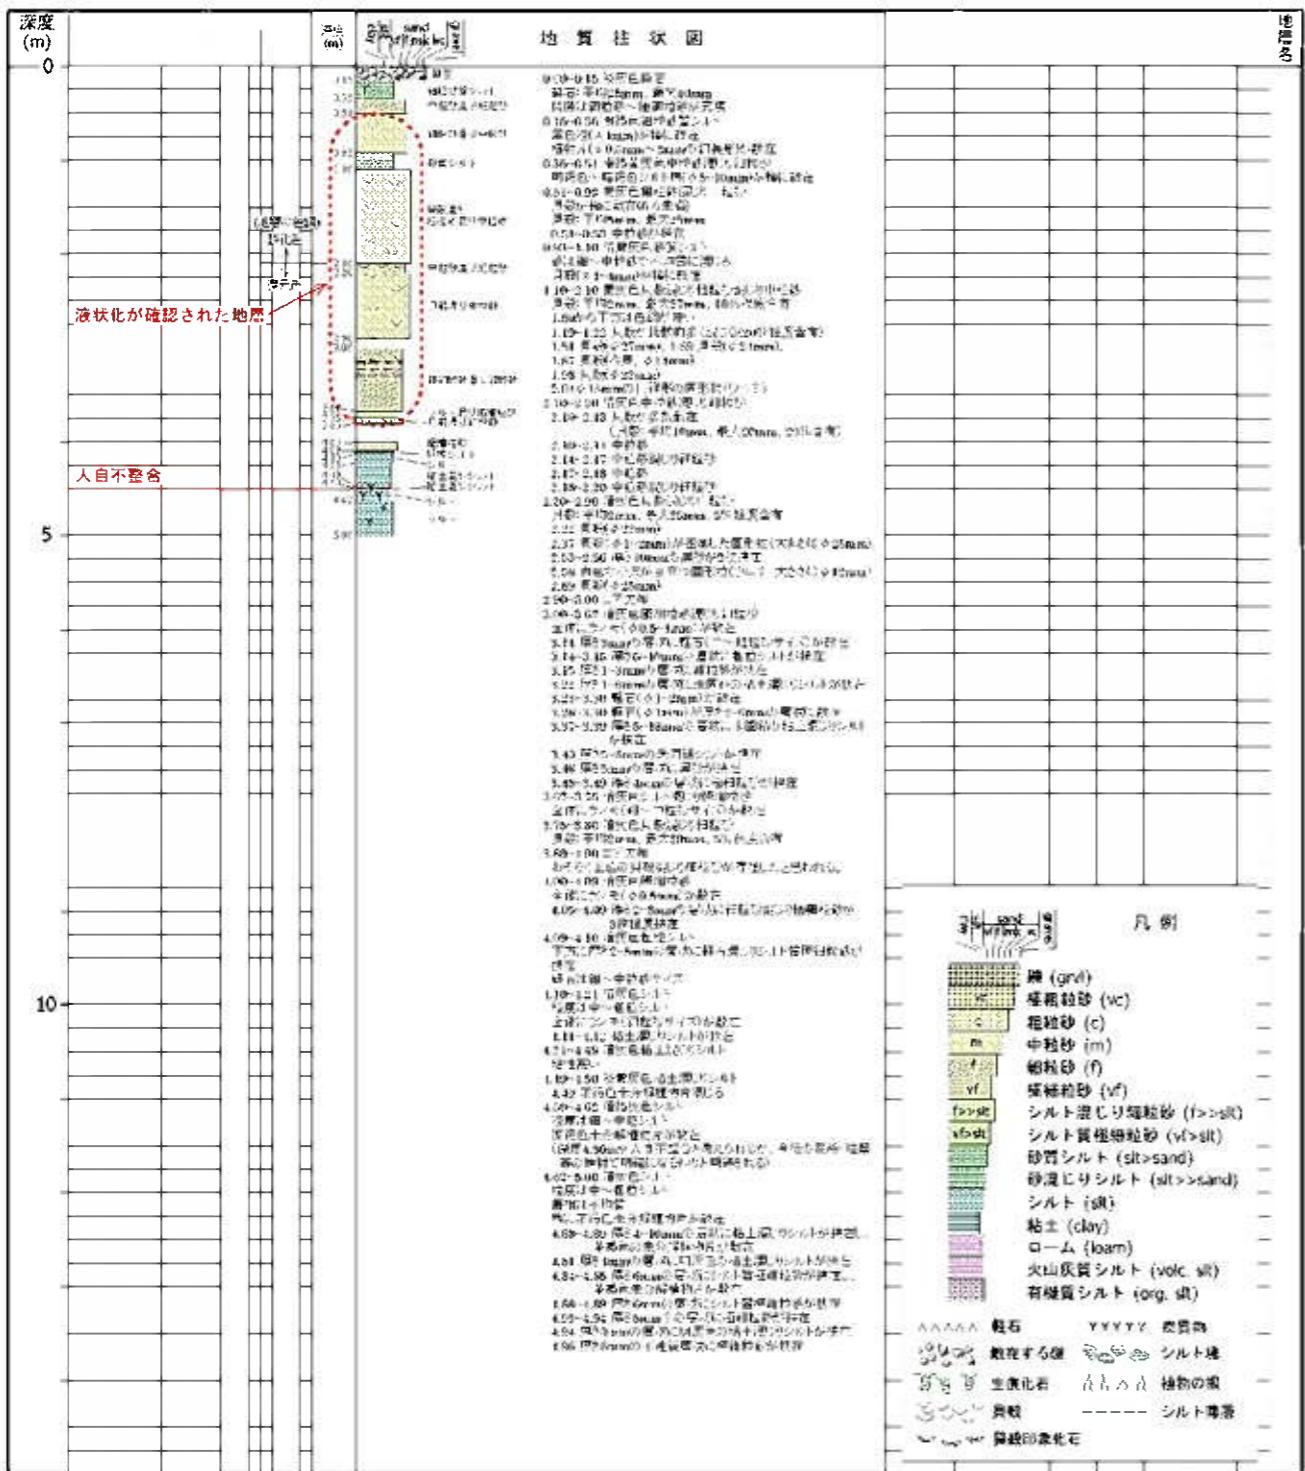
調査件名	潮来市日の出地区液状化対策事業計画案作成業務	発注機関	潮来市
ボーリング名称	観測井-2	調査箇所	茨城県潮来市日の出地区
掘削深度	5.00 m	掘削方法	ロータリー式
調査業者名		コア回収率	94.0%
主任技術者／現場代理人		コア鑑定者	半澤 政晃
		ボーリング担当	根本 武

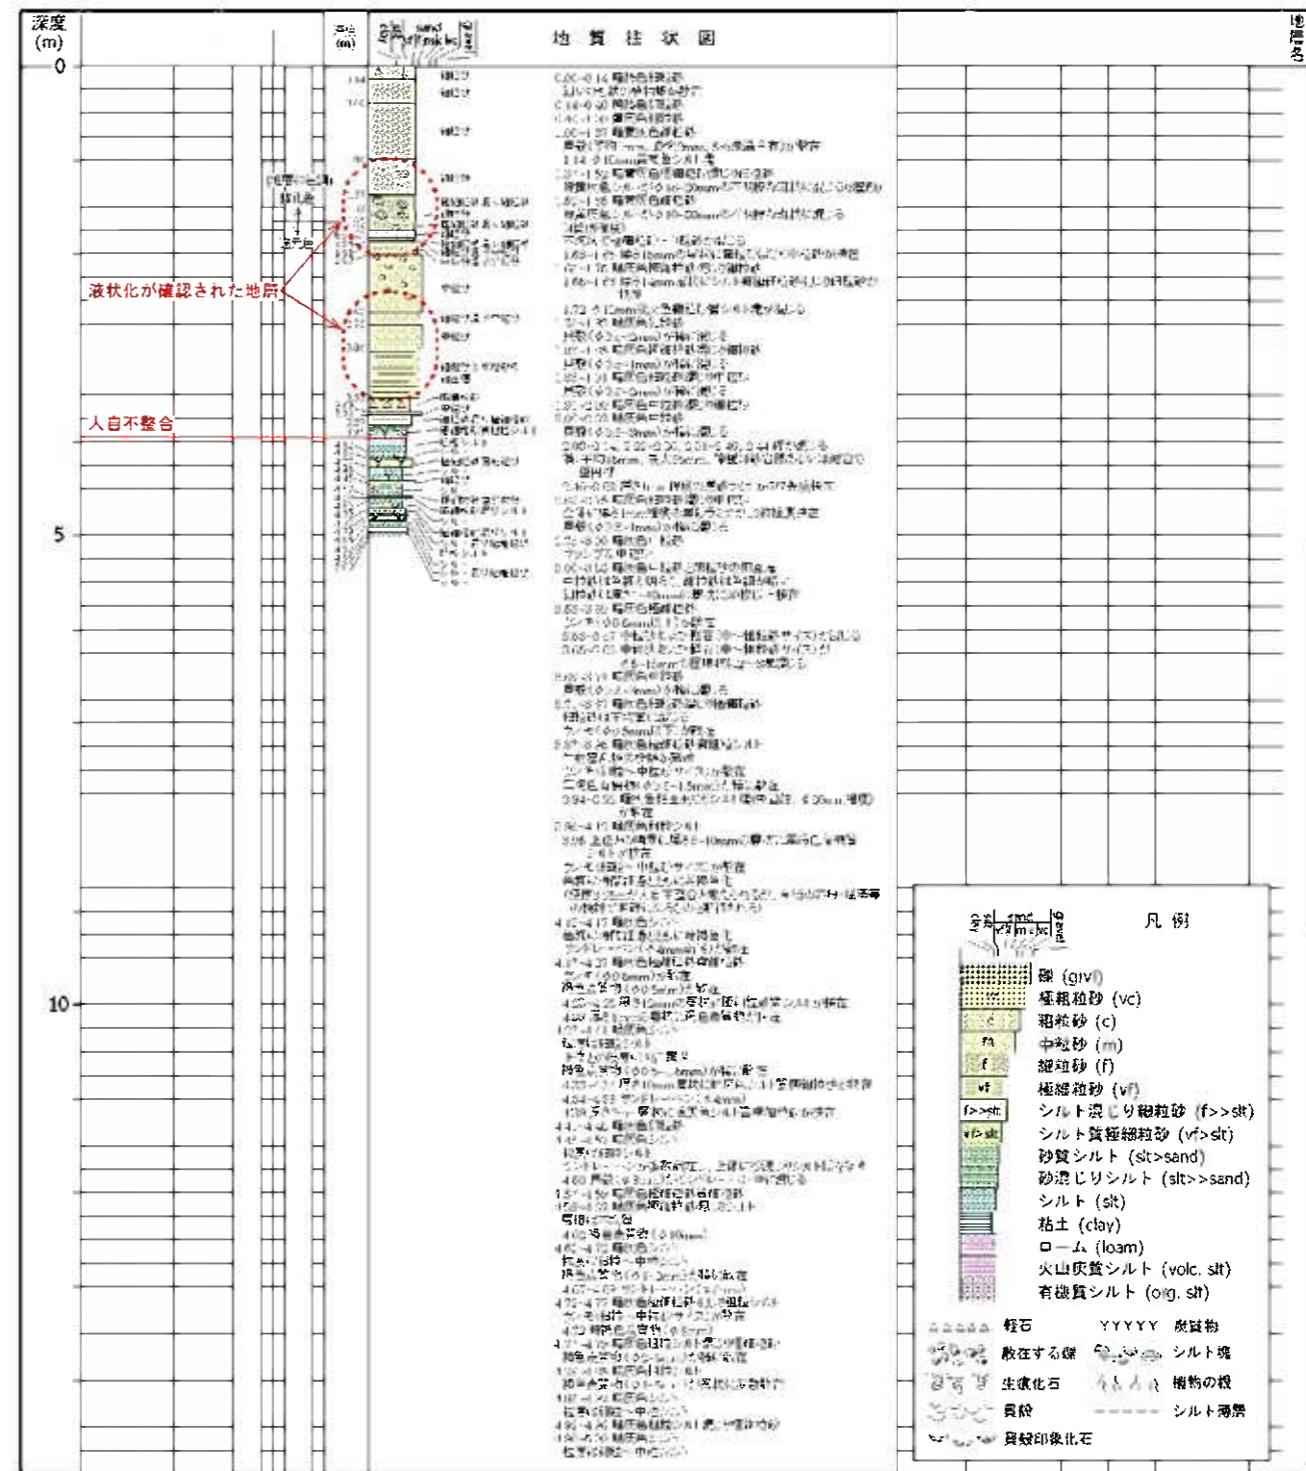
調査件名	潮来市日の出地区液状化対策事業計画案作成業務	発注機関	潮来市
ボーリング名称	観測井-4	調査箇所	茨城県潮来市日の出地区
掘削深度	5.00 m	掘削方法	ロータリー式
調査業者名		コア回収率	100%
主任技術者／現場代理人		コア鑑定者	半澤 政晃
		ボーリング担当	根本 武

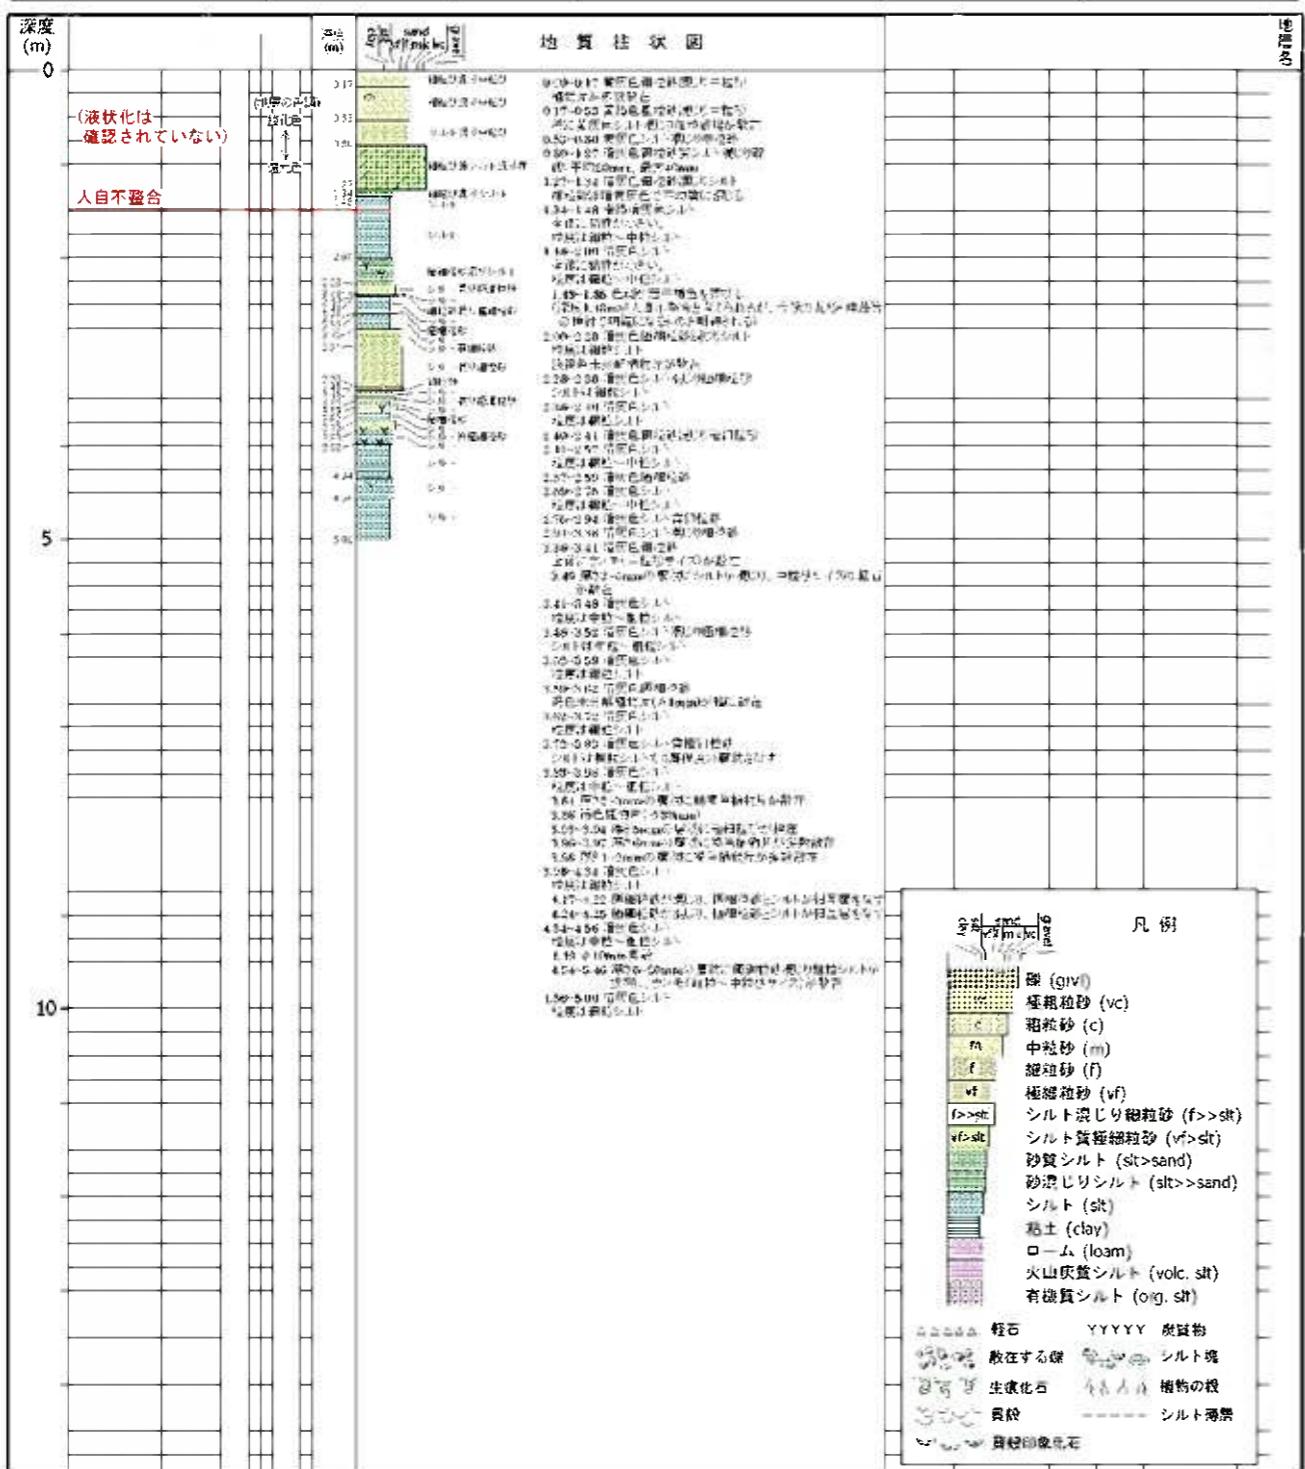
調査件名	潮来市日の出地区液状化対策事業計画案作成業務	発注機関	潮来市
ボーリング名称	観測井-5	調査箇所	茨城県潮来市日の出地区
掘削深度	5.00 m	掘削方法	ロータリー式
調査業者名		コア回収率	100%
主任技術者／現場代理人		コア鑑定者	半澤 政晃
		ボーリング担当	根本 武

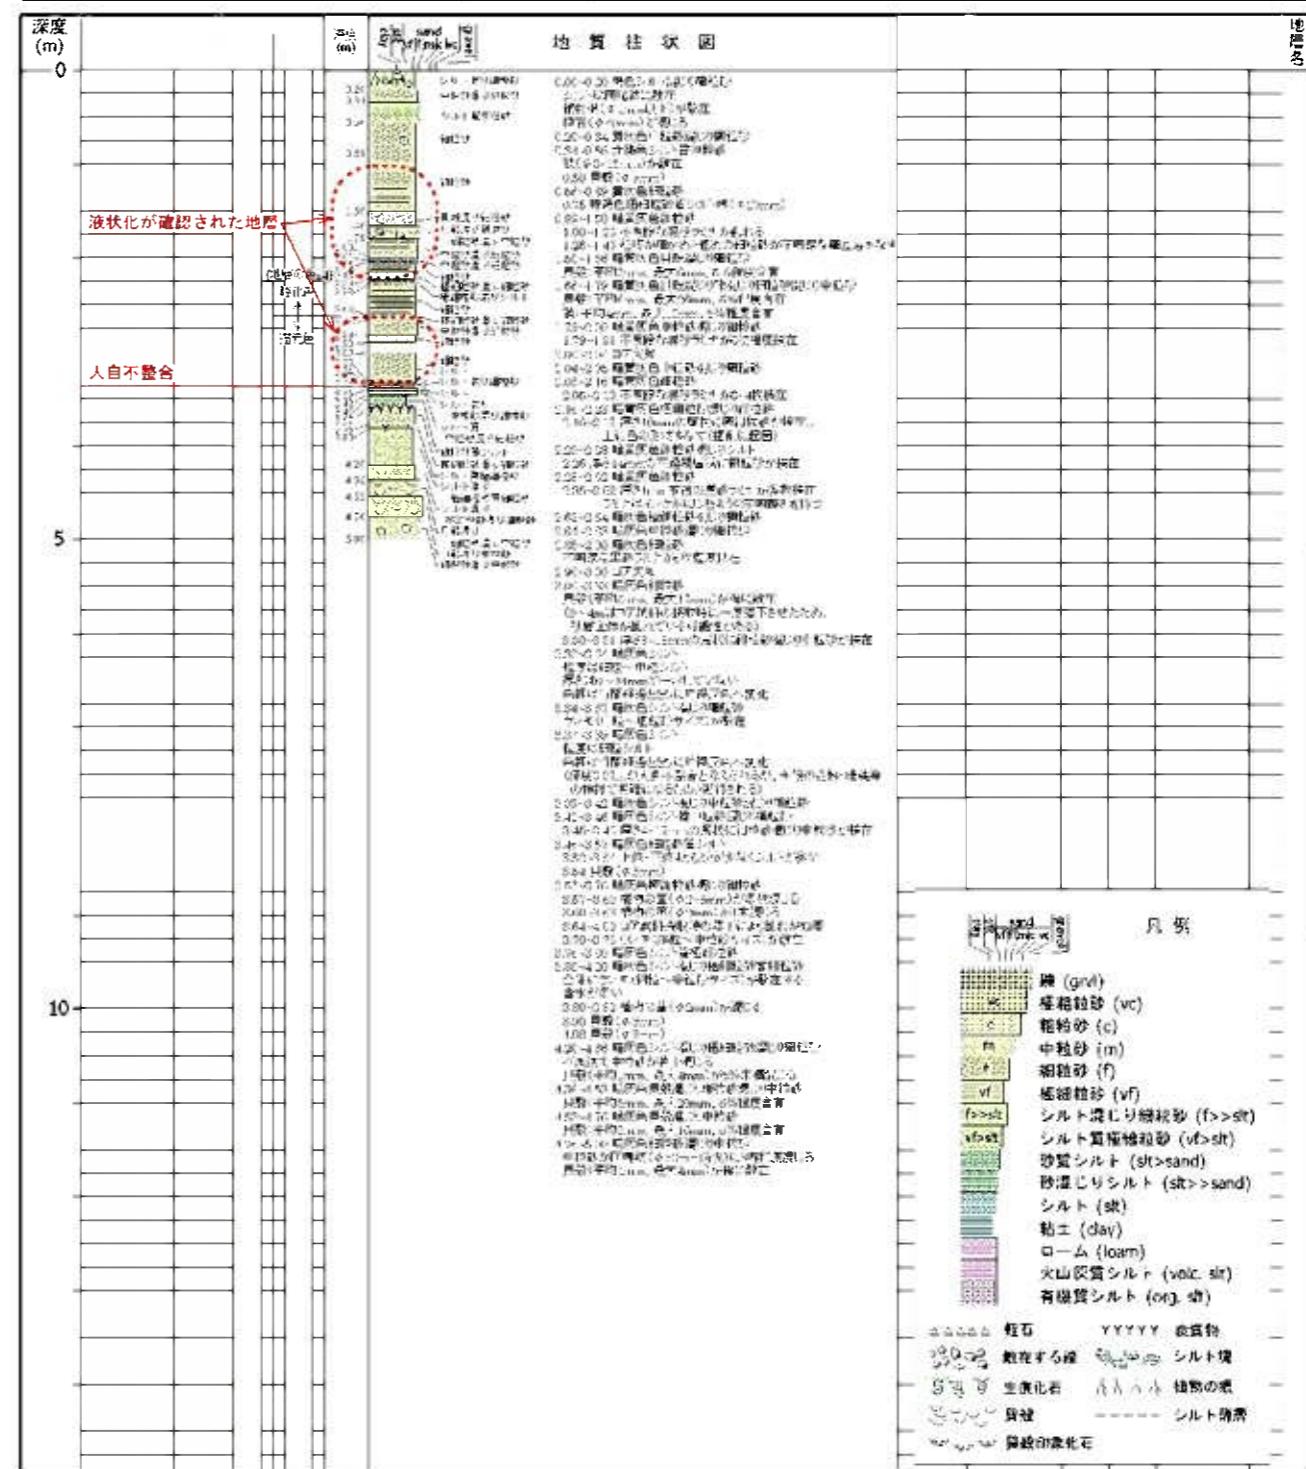
調査件名	潮来市日の出地区液状化対策事業計画案作成業務	発注機関	潮来市
ボーリング名称	観測井-8	調査箇所	茨城県潮来市日の出地区
掘削深度	5.00 m	掘削方法	ロータリー式
調査業者名		コア回収率	97.2%
主任技術者／現場代理人		コア鑑定者	半澤 政晃
		ボーリング担当	根本 武

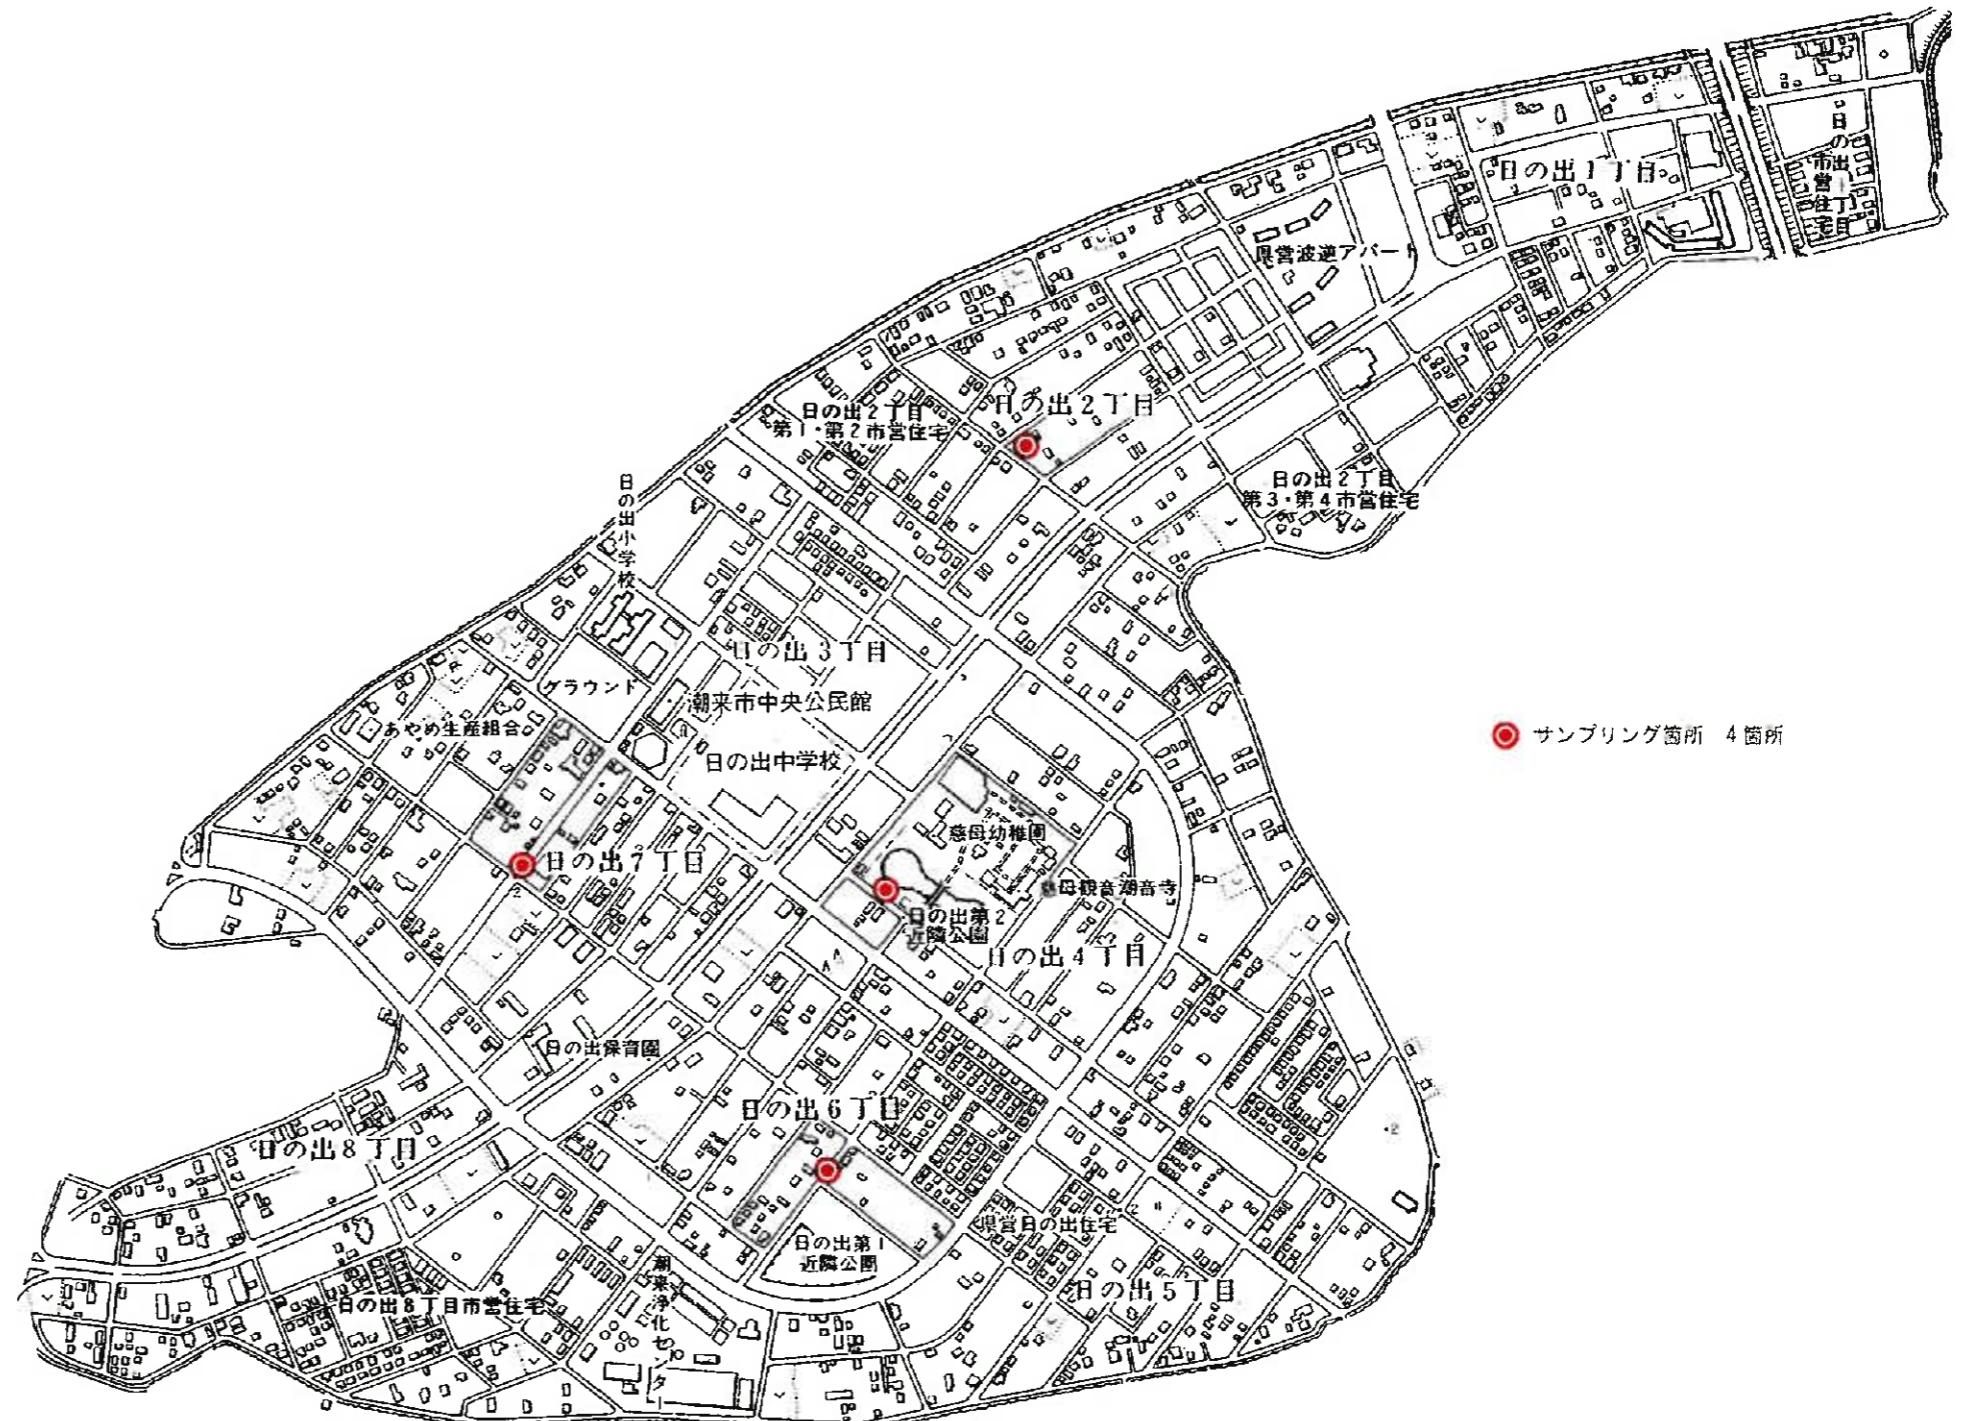
トレンチ調査位置と作業時間

6丁目：道路上 (10:00~12:30)

7丁目：道路上 (13:30~15:30)

2丁目：民地内 (15:00~17:00)

4丁目：民地内 (16:30~18:30)
