第3章 再液状化診斷

3.1 地質調査計画

3.2 地質調査結果

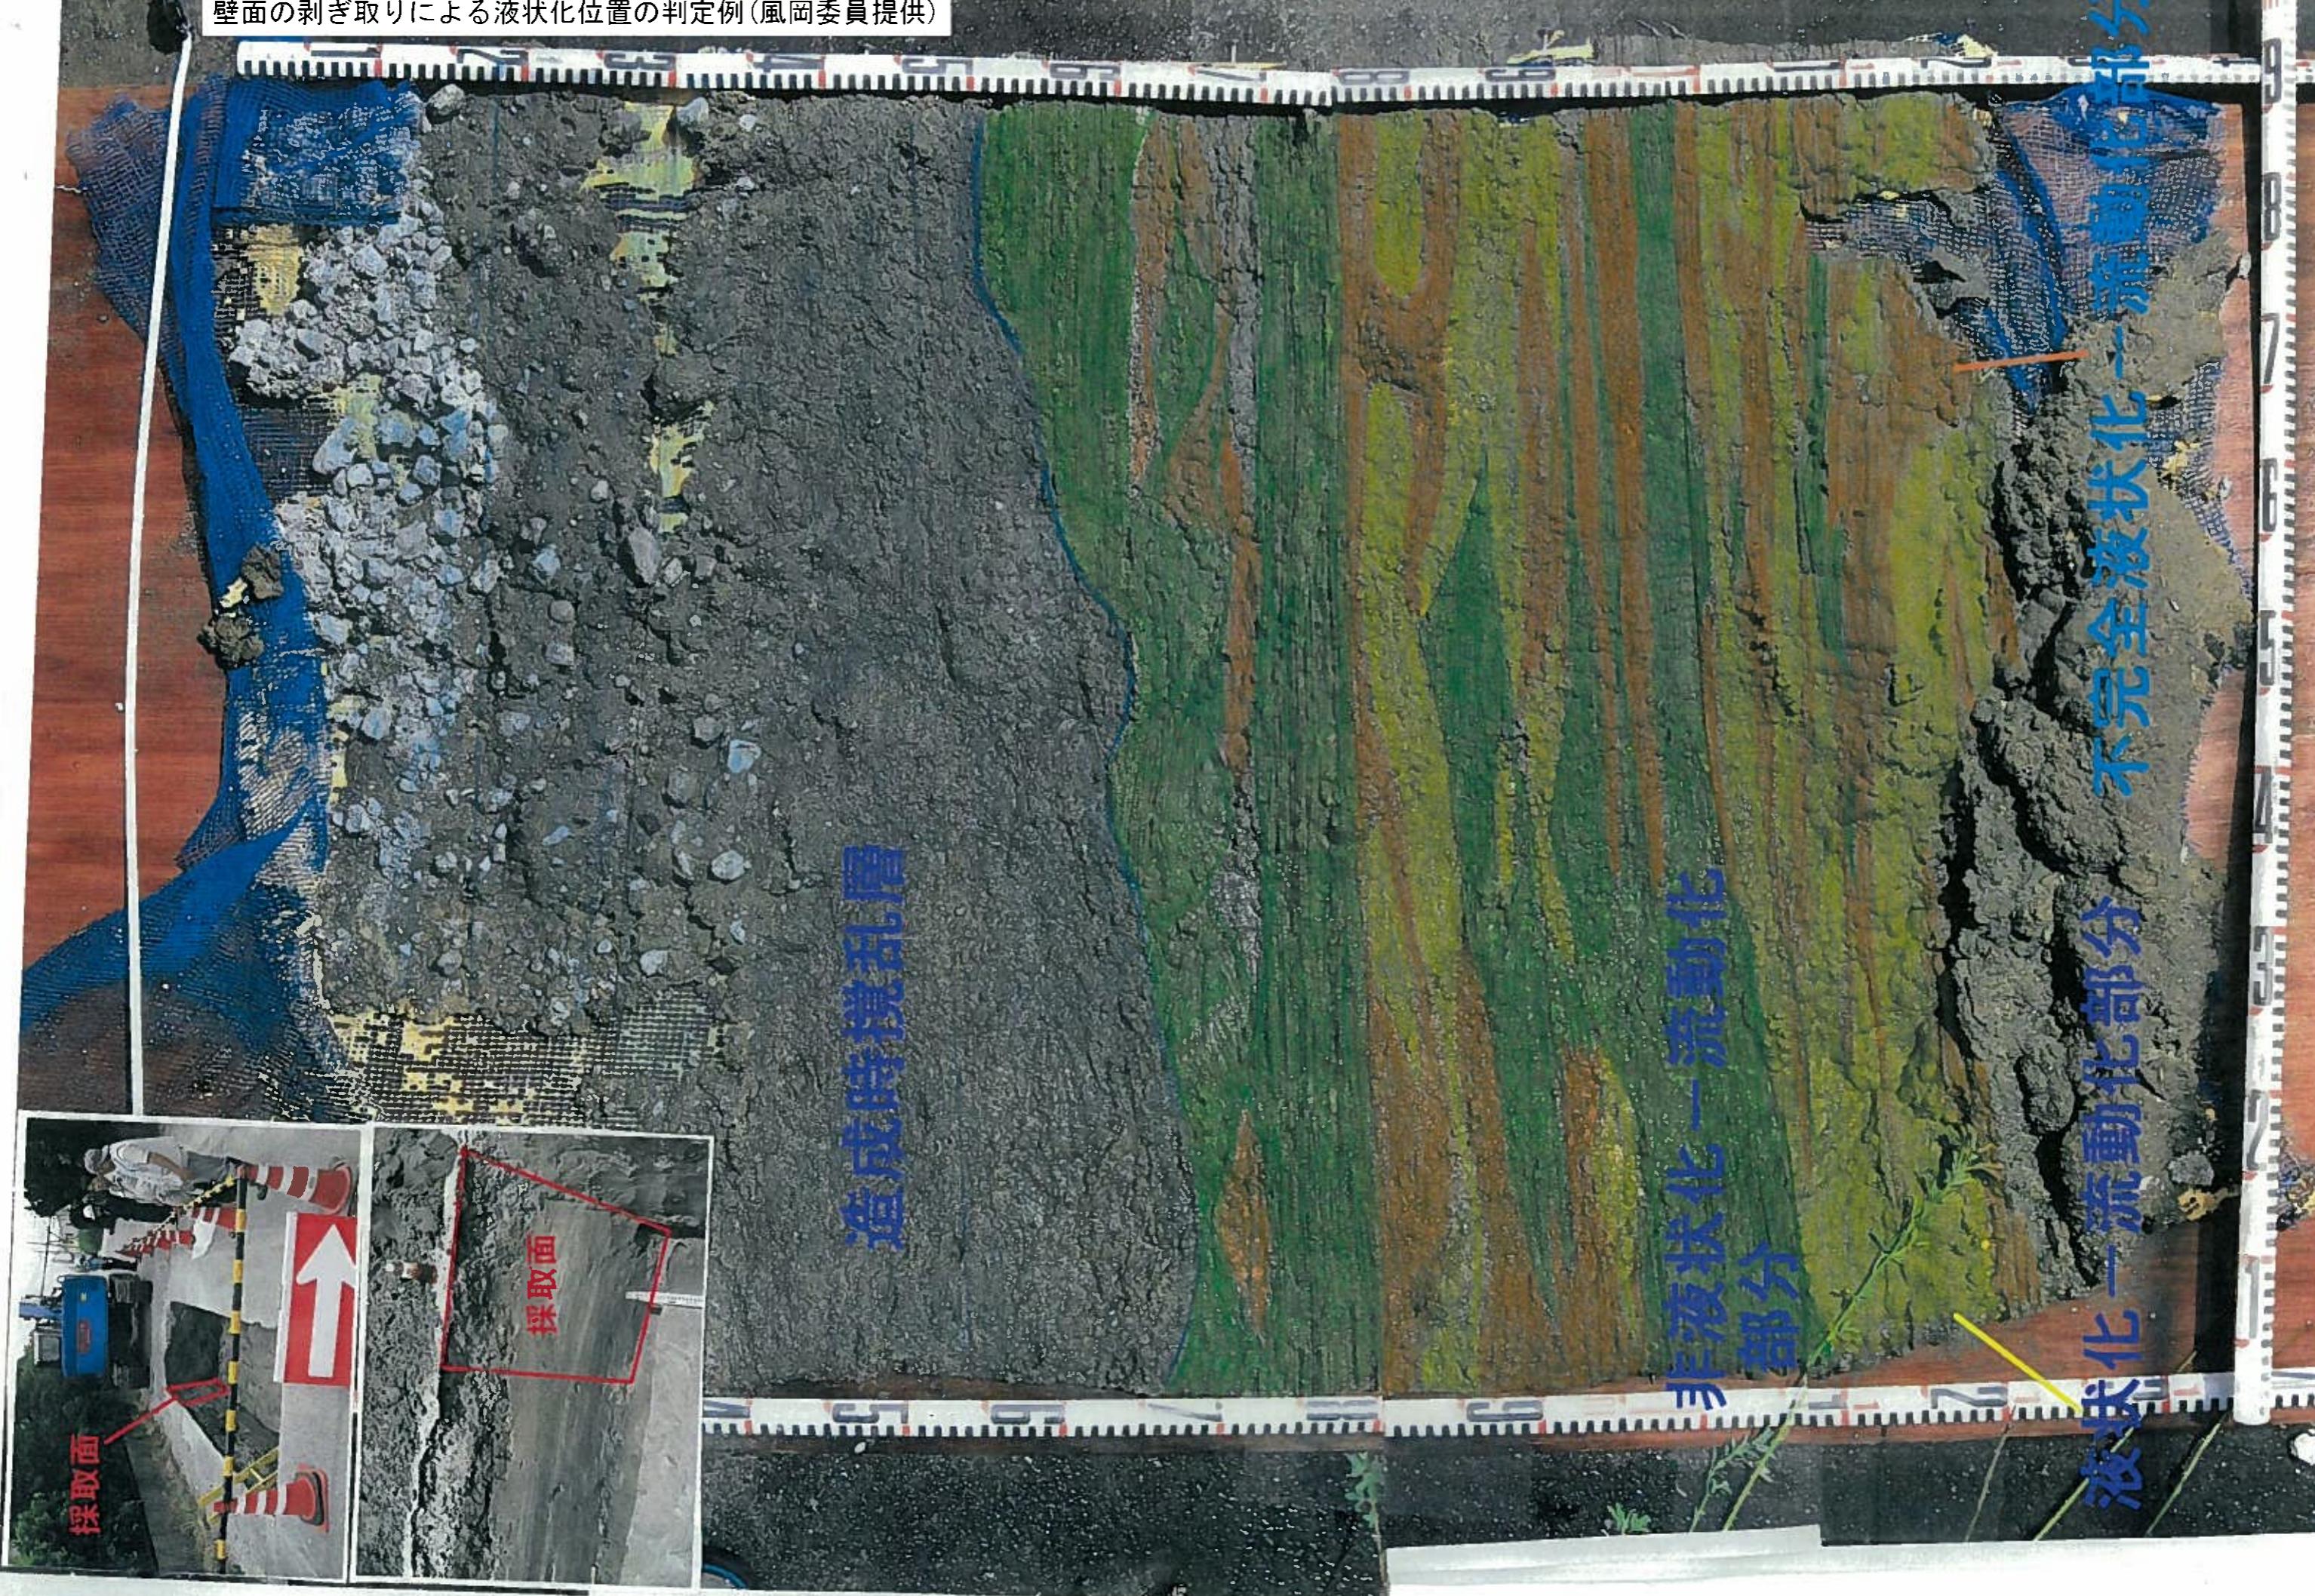
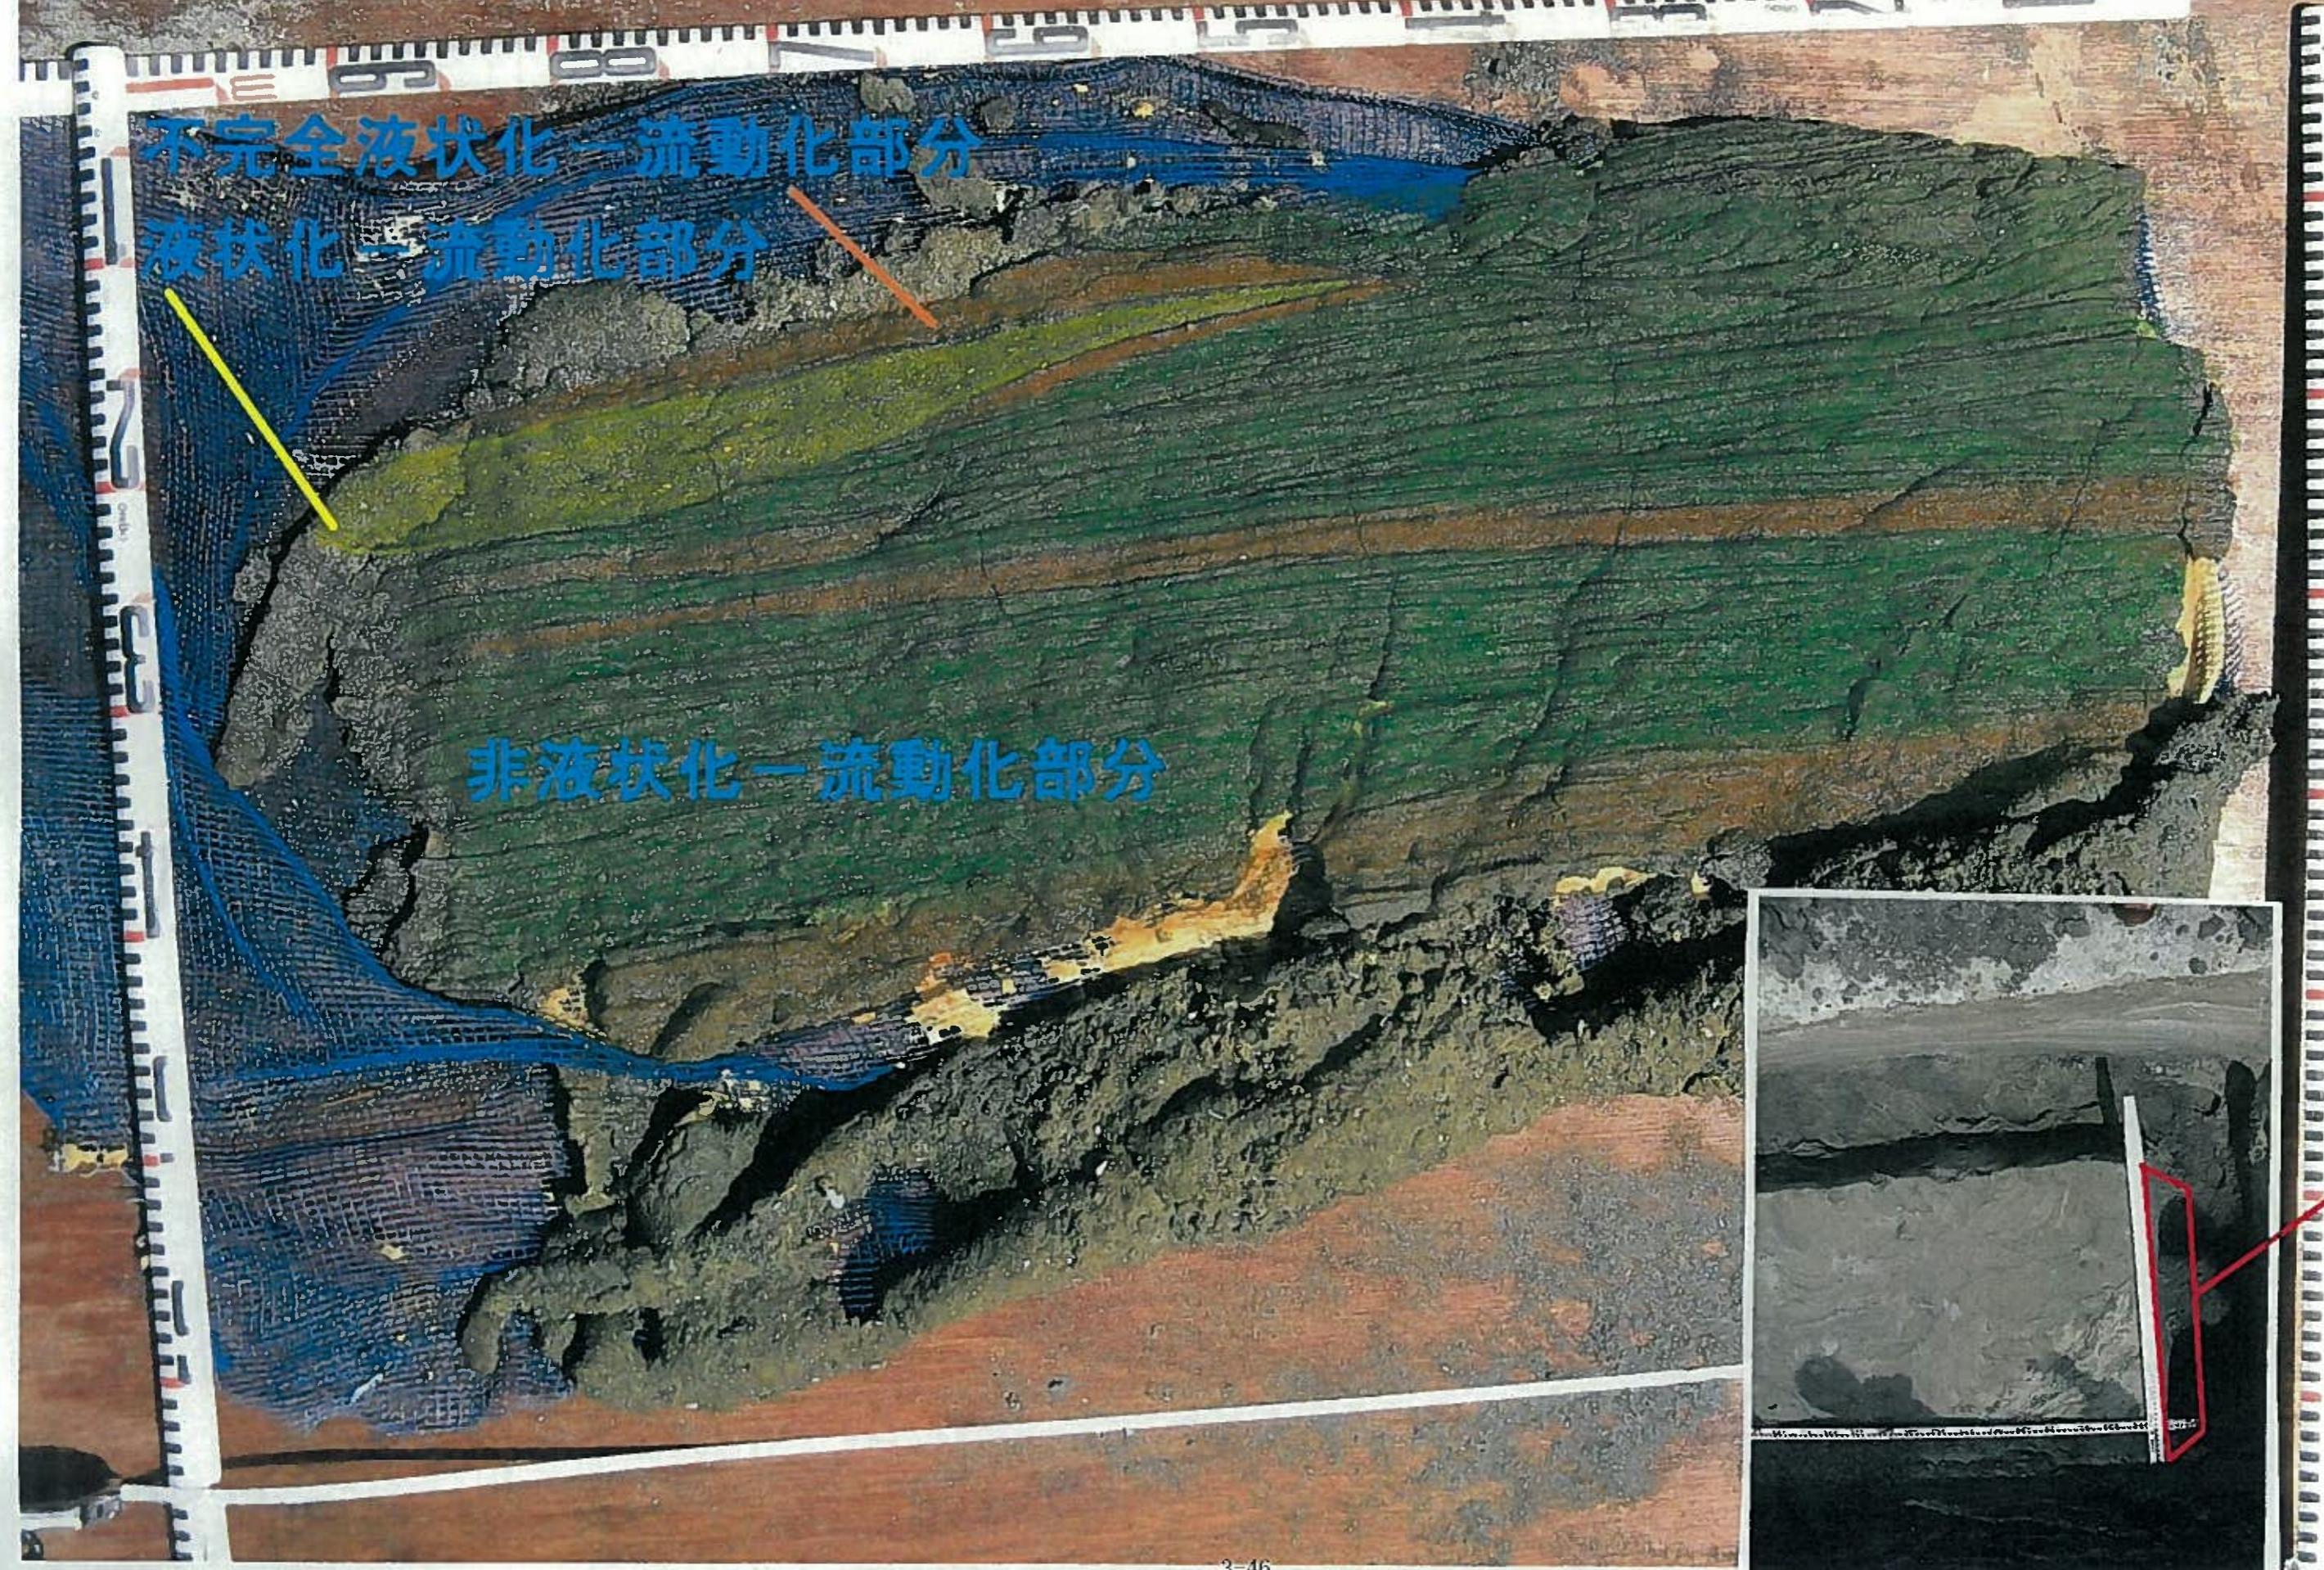
壁面の剥ぎ取りによる液状化位置の判定例(風岡委員提供)

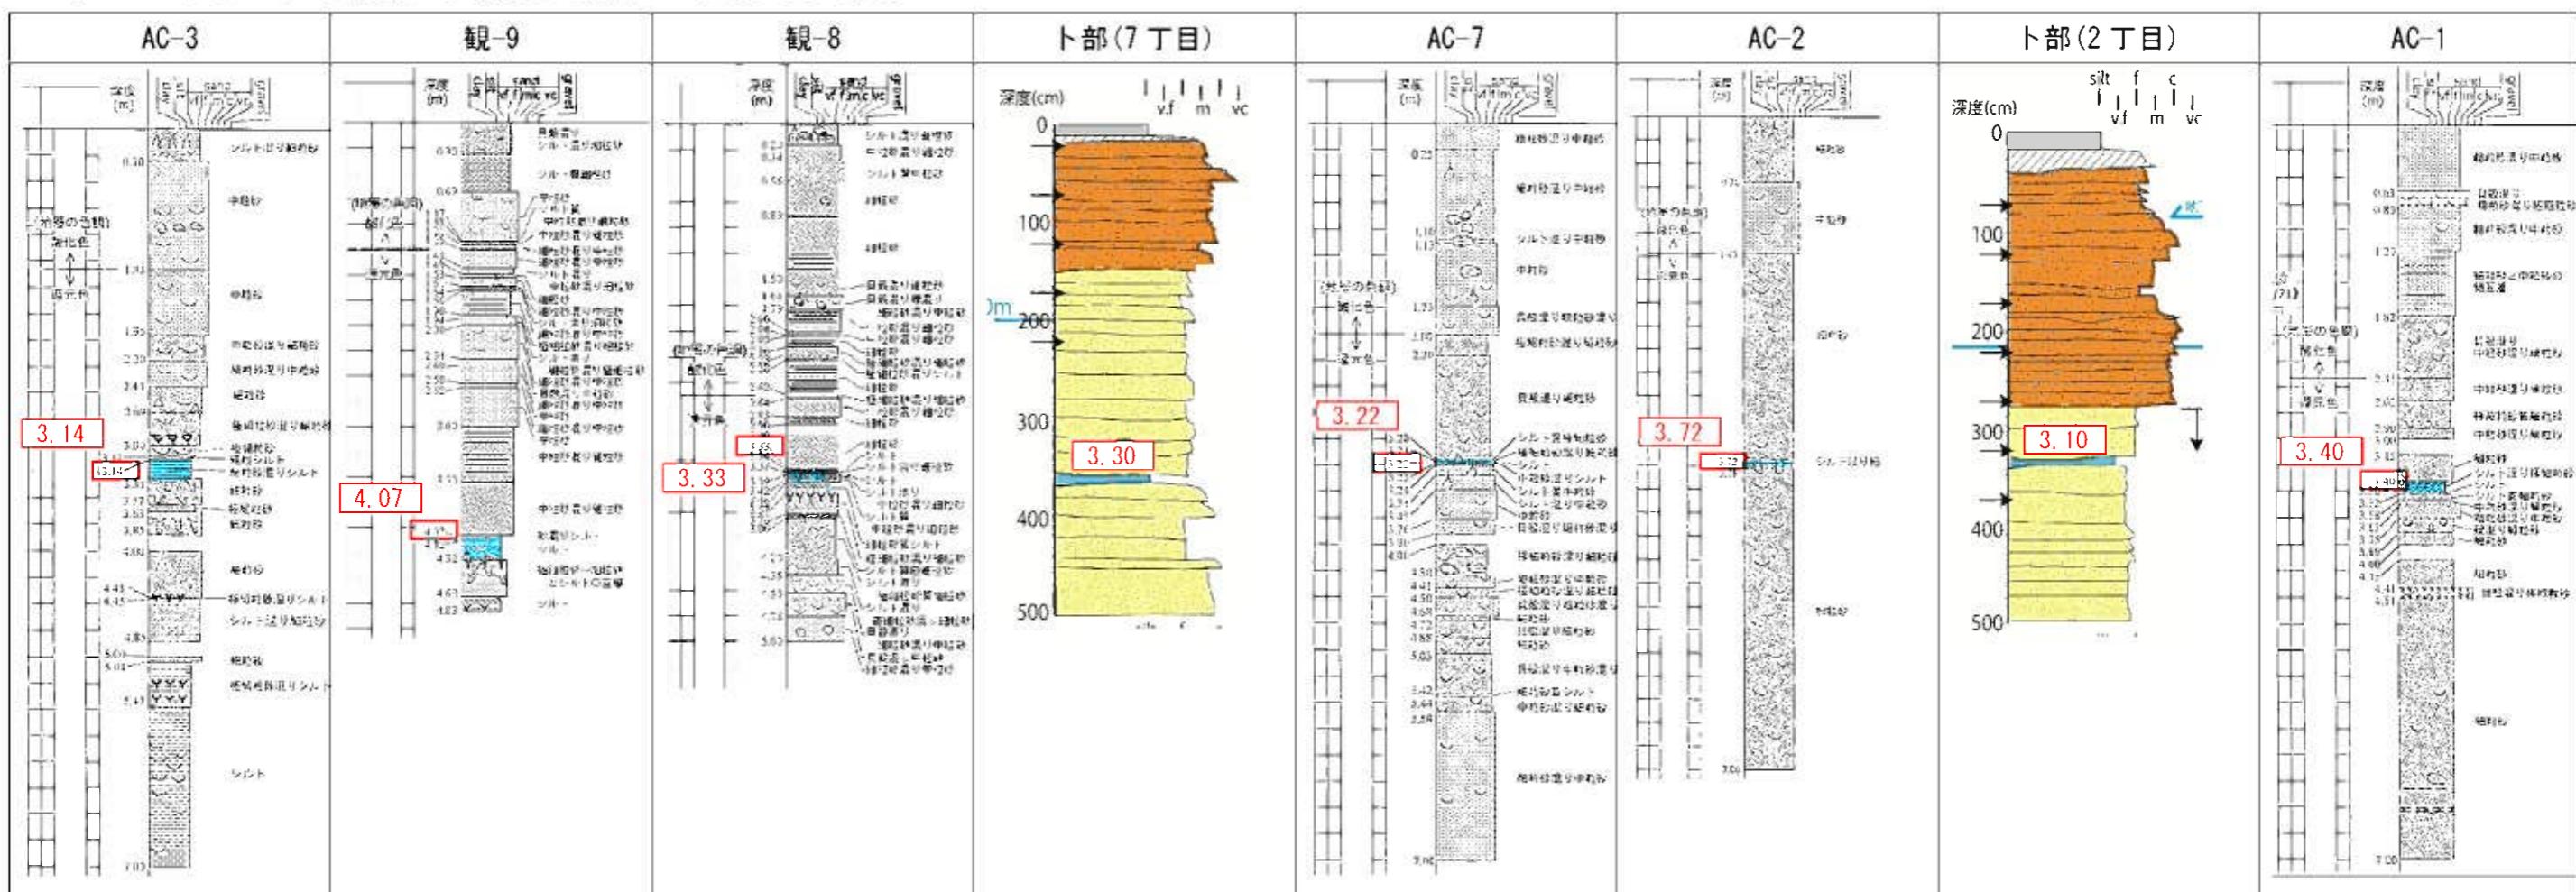
オールコアボーリング結果から推定した浚渫土の基底位置の深さ

地層境界は、オールコアボーリングの採取コアを目視で観察し、埋土の基底、凌漂土の基底、耕作土の基底の深さを判定した。

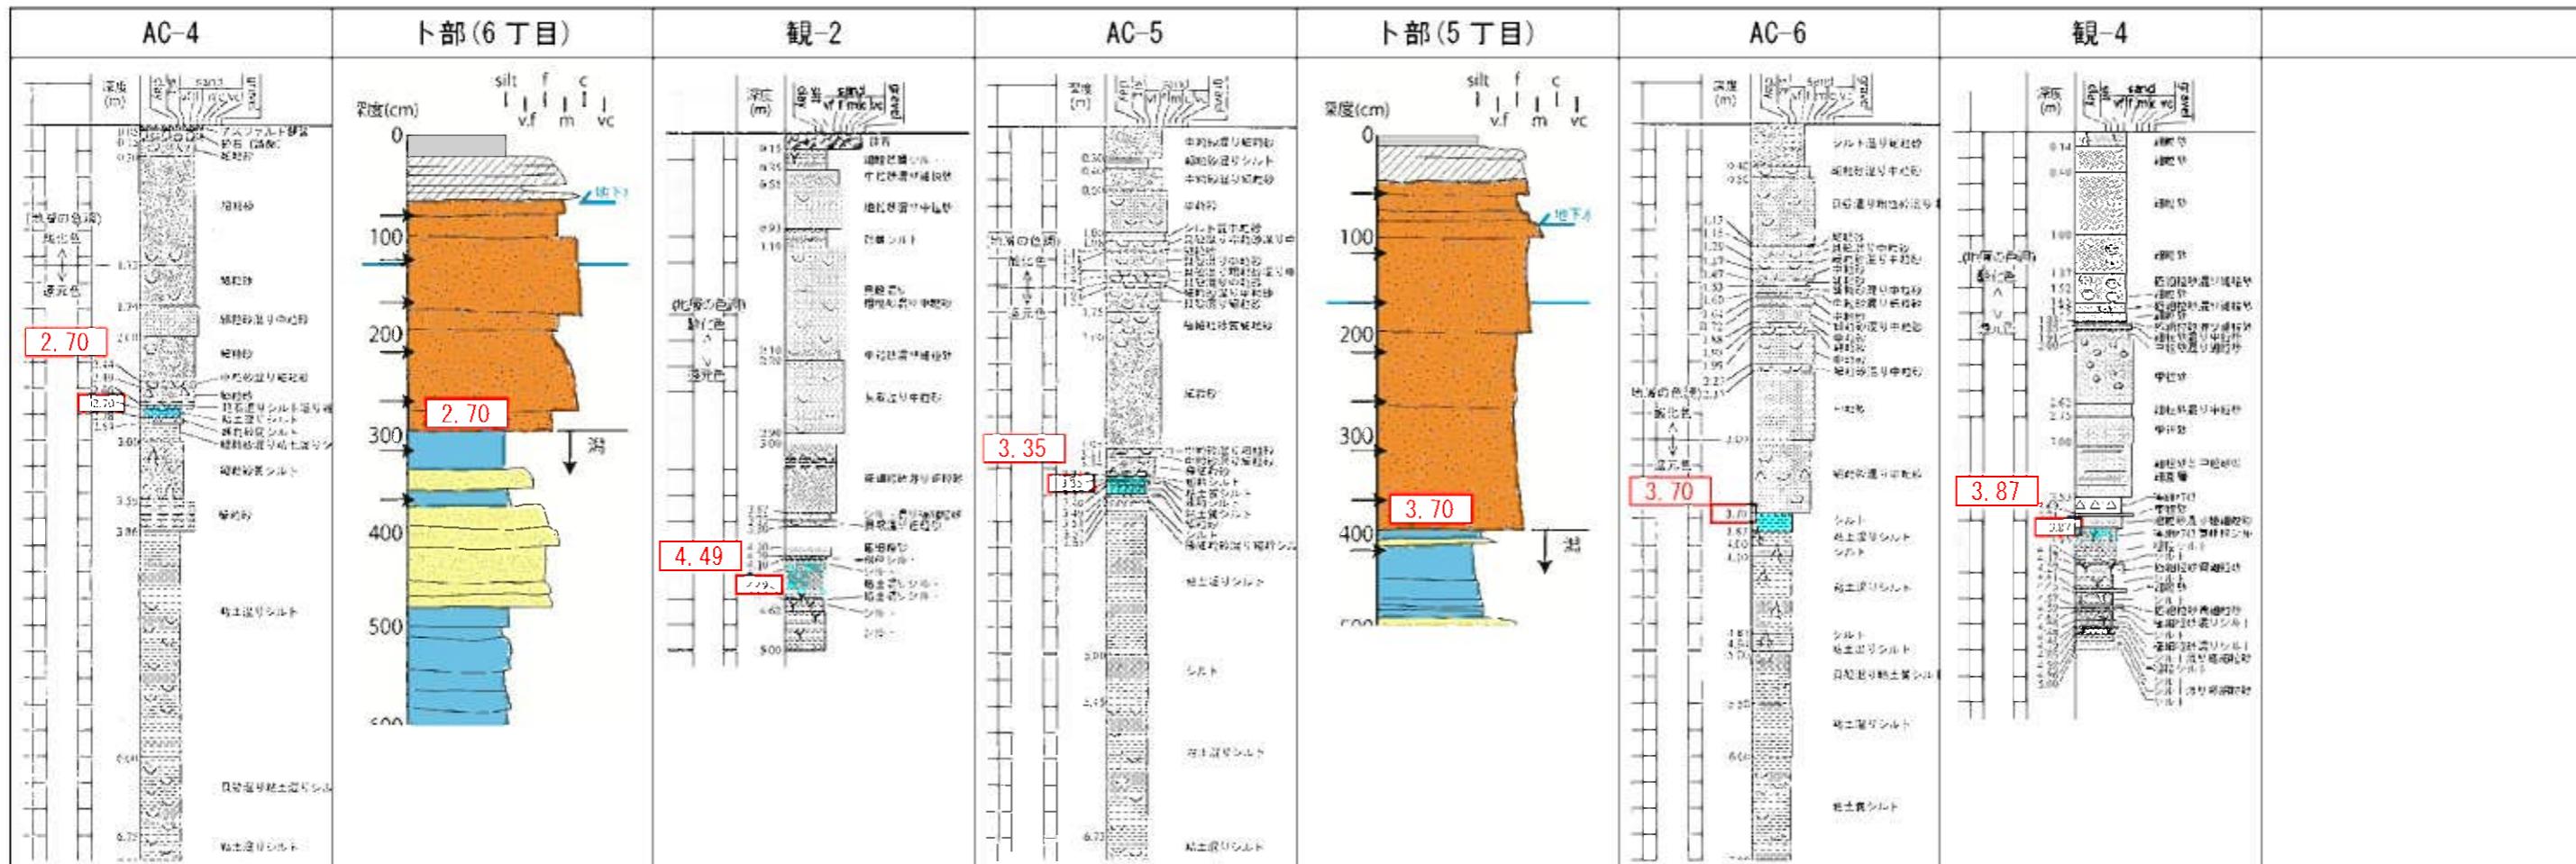
オールコアボーリング結果から推定した浚渫土の基底位置の深さ

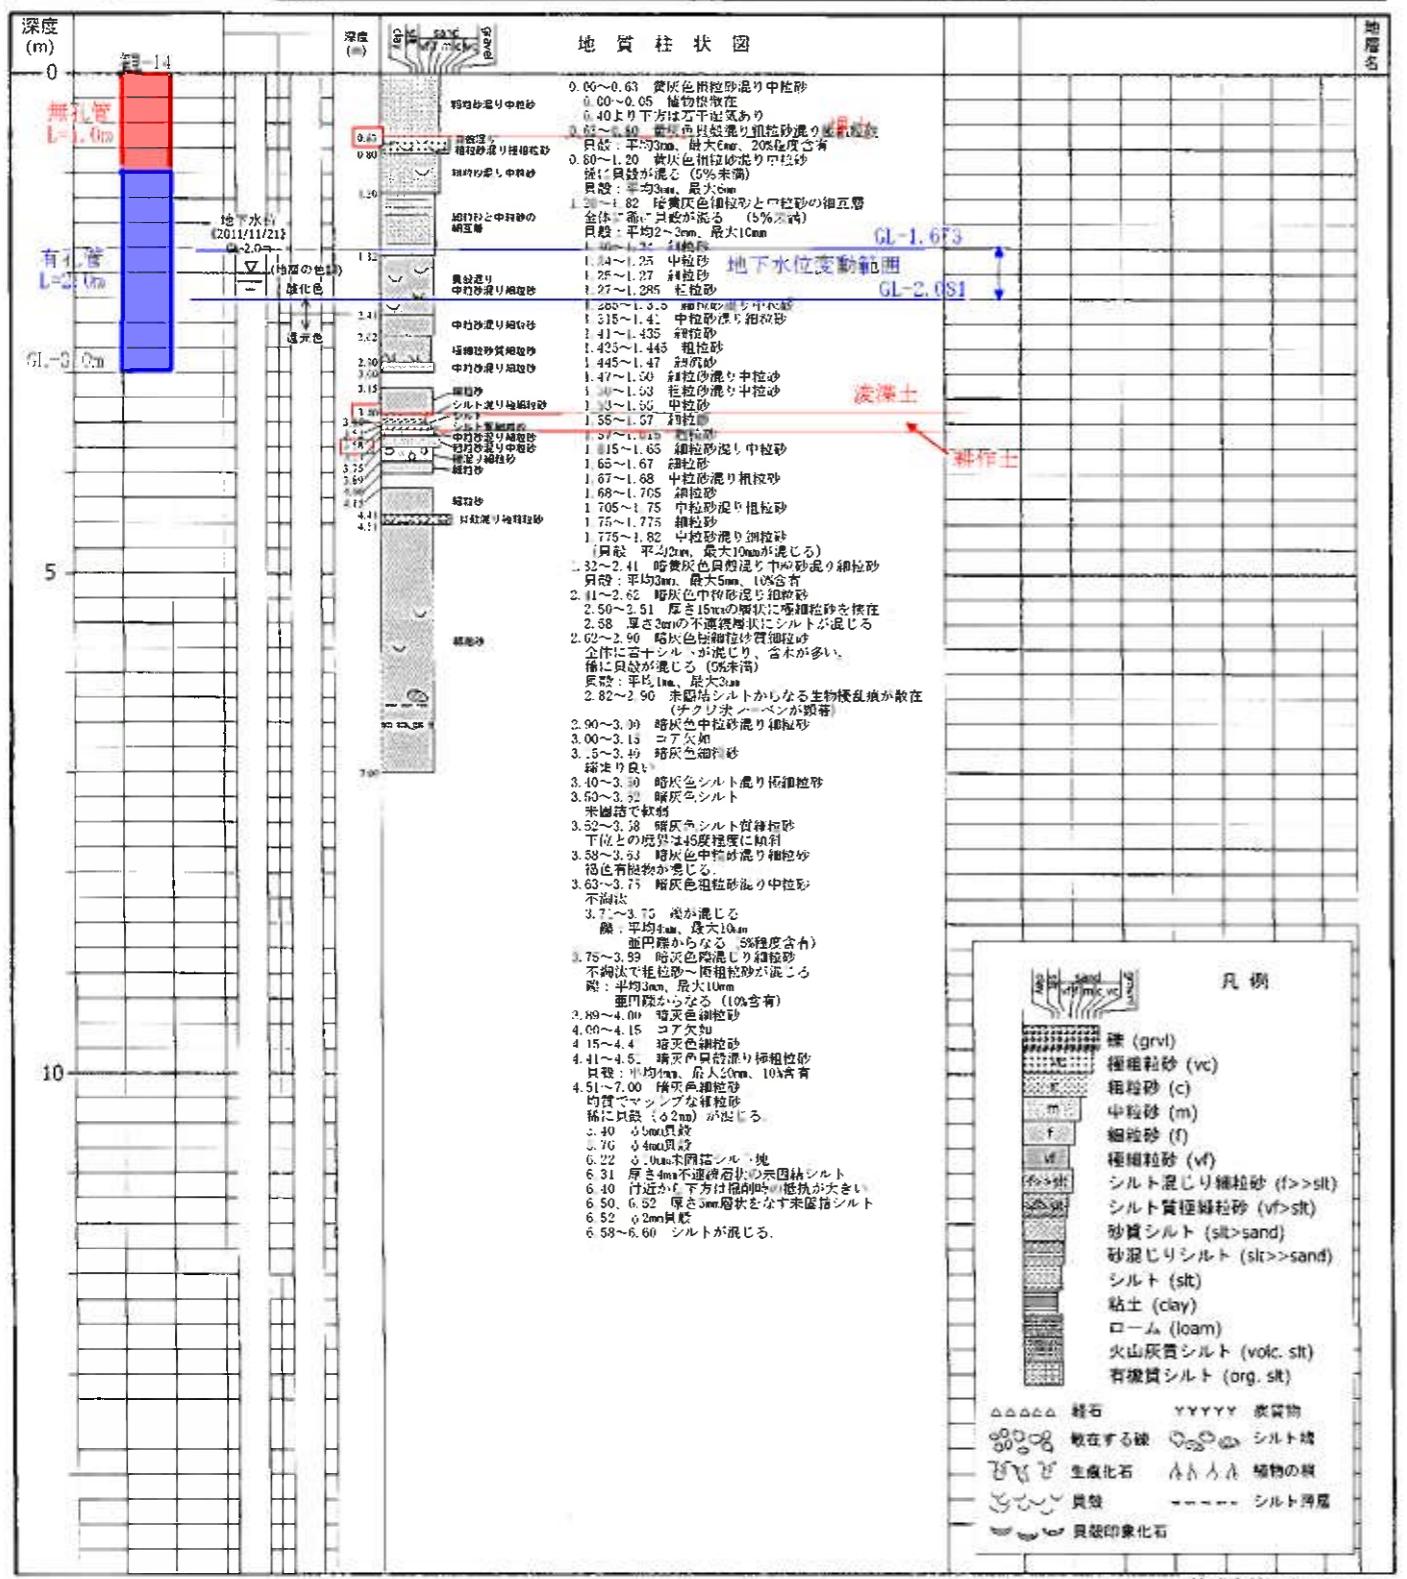
地質ボーリング柱状図

調査件名	潮来市液状化被害に係る地質調査業務委託		発注機関	潮来市	
ボーリング名称	AC-1	調査箇所	茨城県潮来市日の出地区	調査期間	2011/11/21~22
掘削深度	7.00 m	掘削方法	ロータリー式	コア回収率	95.7%
調査業者名	株式会社テクノアース (所在地 千葉県千葉市中央区新田町33-1、電話 043-245-9991)			地盤標高	H=3.30m
主任技術者／現場代理人	宇澤 政晃	コア鑑定者	宇澤 政晃	ボーリング担当	根本 武

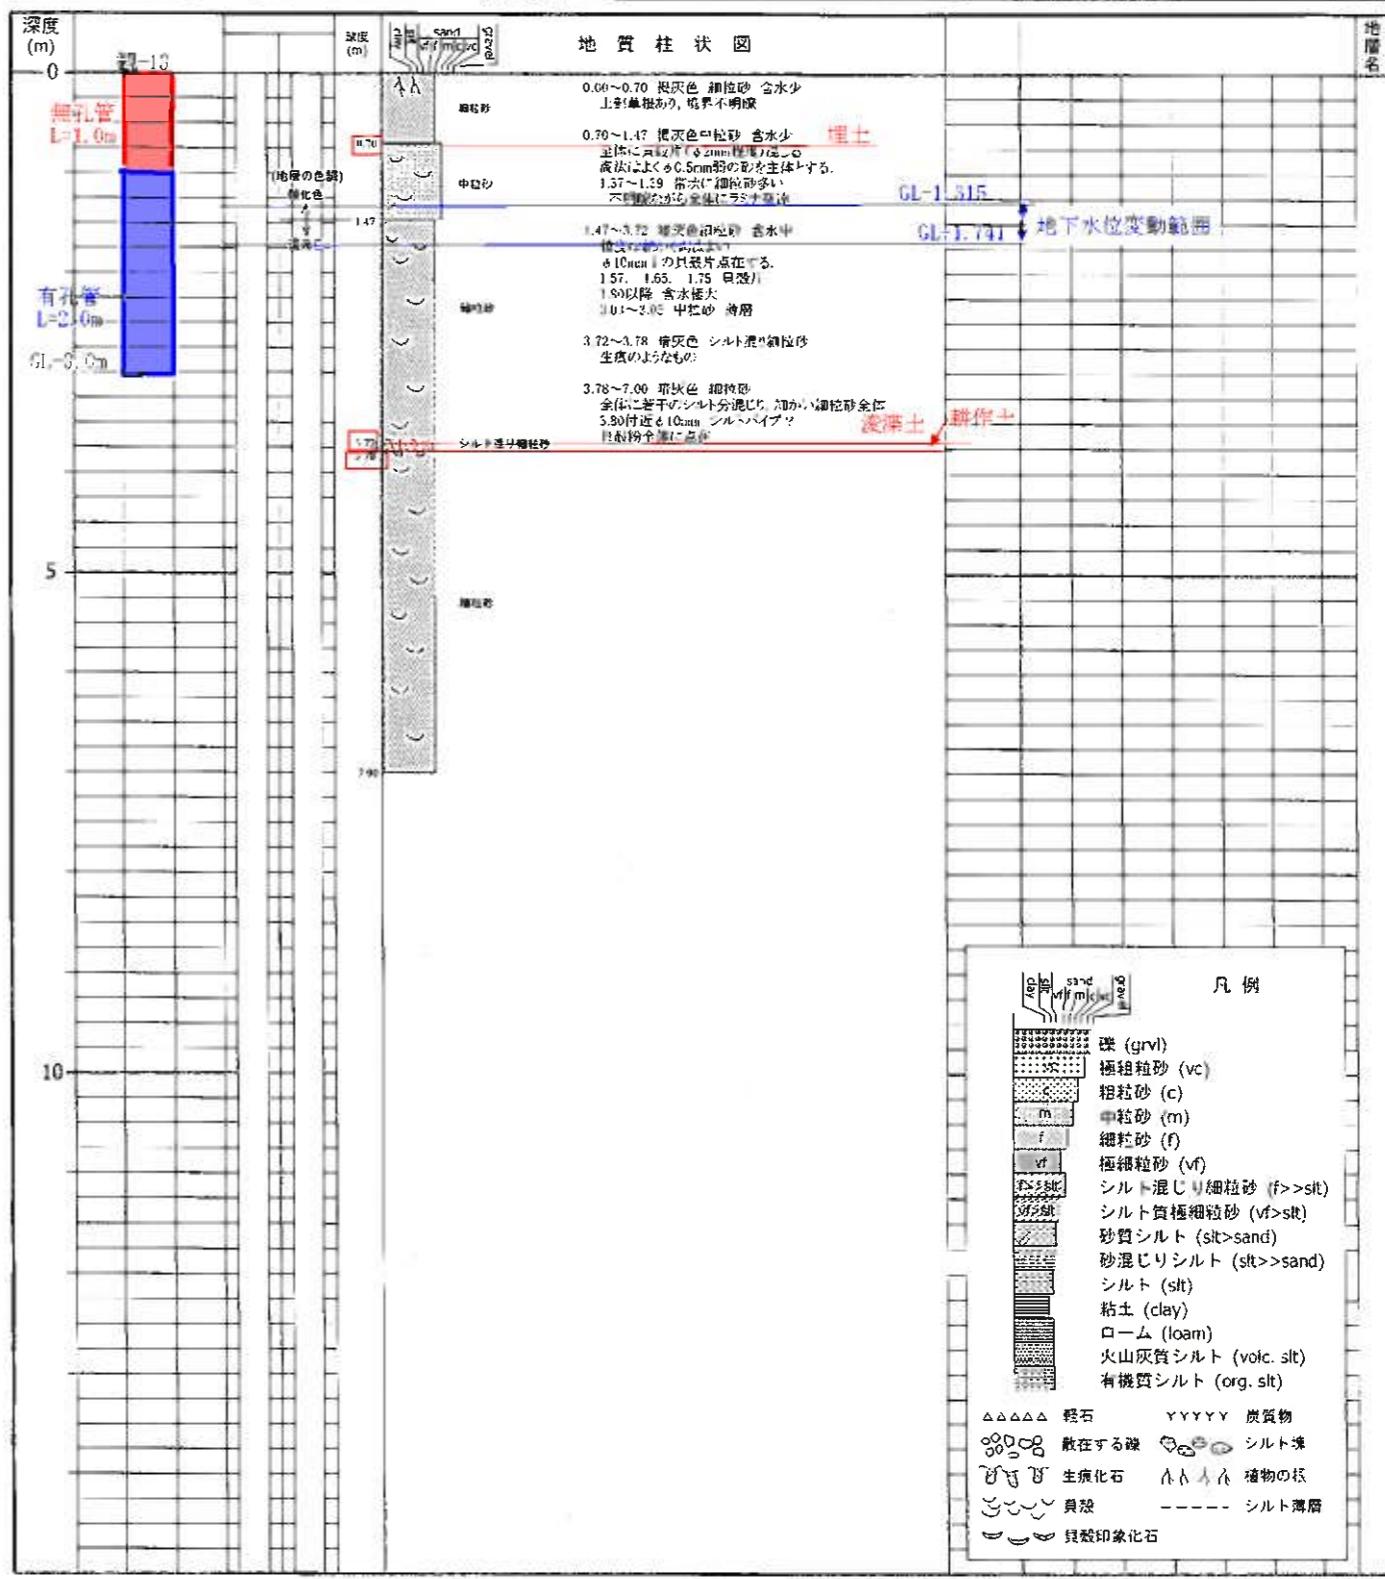
地質ボーリング柱状図

調査件名	潮来市液状化被害に係る地質調査業務委託		発注機関	潮来市	
ボーリング名称	AC-2	調査箇所	茨城県潮来市日の出地区	調査期間	2011/11/24
掘削深度	7.00 m	掘削方法	ロータリー式	コア回収率	100%
調査業者名	株式会社テクノアース (所在地 千葉県千葉市中央区新田町33-1、電話 043-245-9991)			地盤標高	H=3.12m

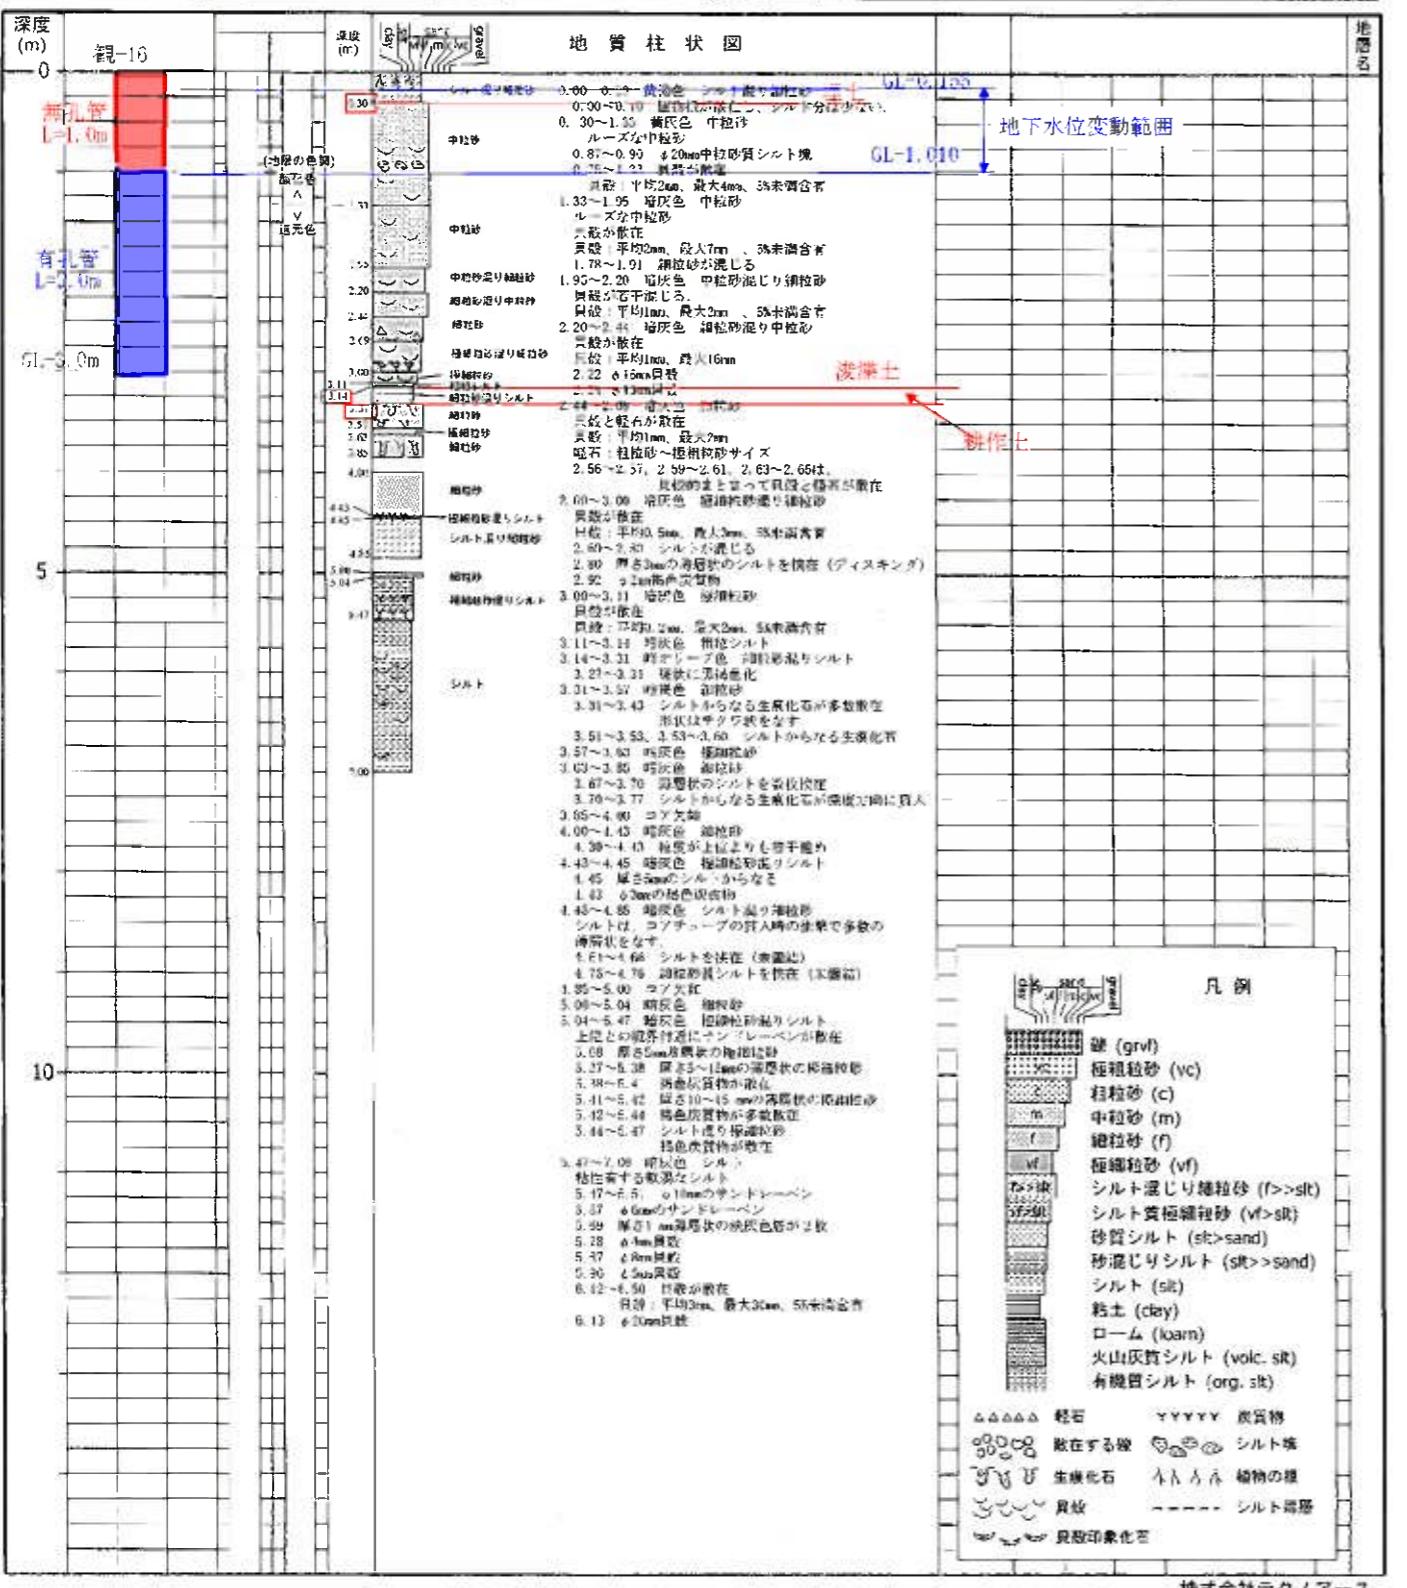
地質ボーリング柱状図

調査件名	潮来市液状化被害に係る地質調査業務委託		発注機関	潮来市	
ボーリング名称	AC-3	調査箇所	茨城県潮来市日の出地区	調査期間	2011/11/25
掘削深度	7.00 m	掘削方法	ロータリー式	コア回収率	95.7%
調査業者名	株式会社テクノアース (所在地 千葉県千葉市中央区新田町33-1、電話 043-245-9991)			地盤標高	H=2.50m
主任技術者／現場代理人	宇澤 政晃	コア鑑定者	宇澤 政晃	ボーリング担当	根本 武

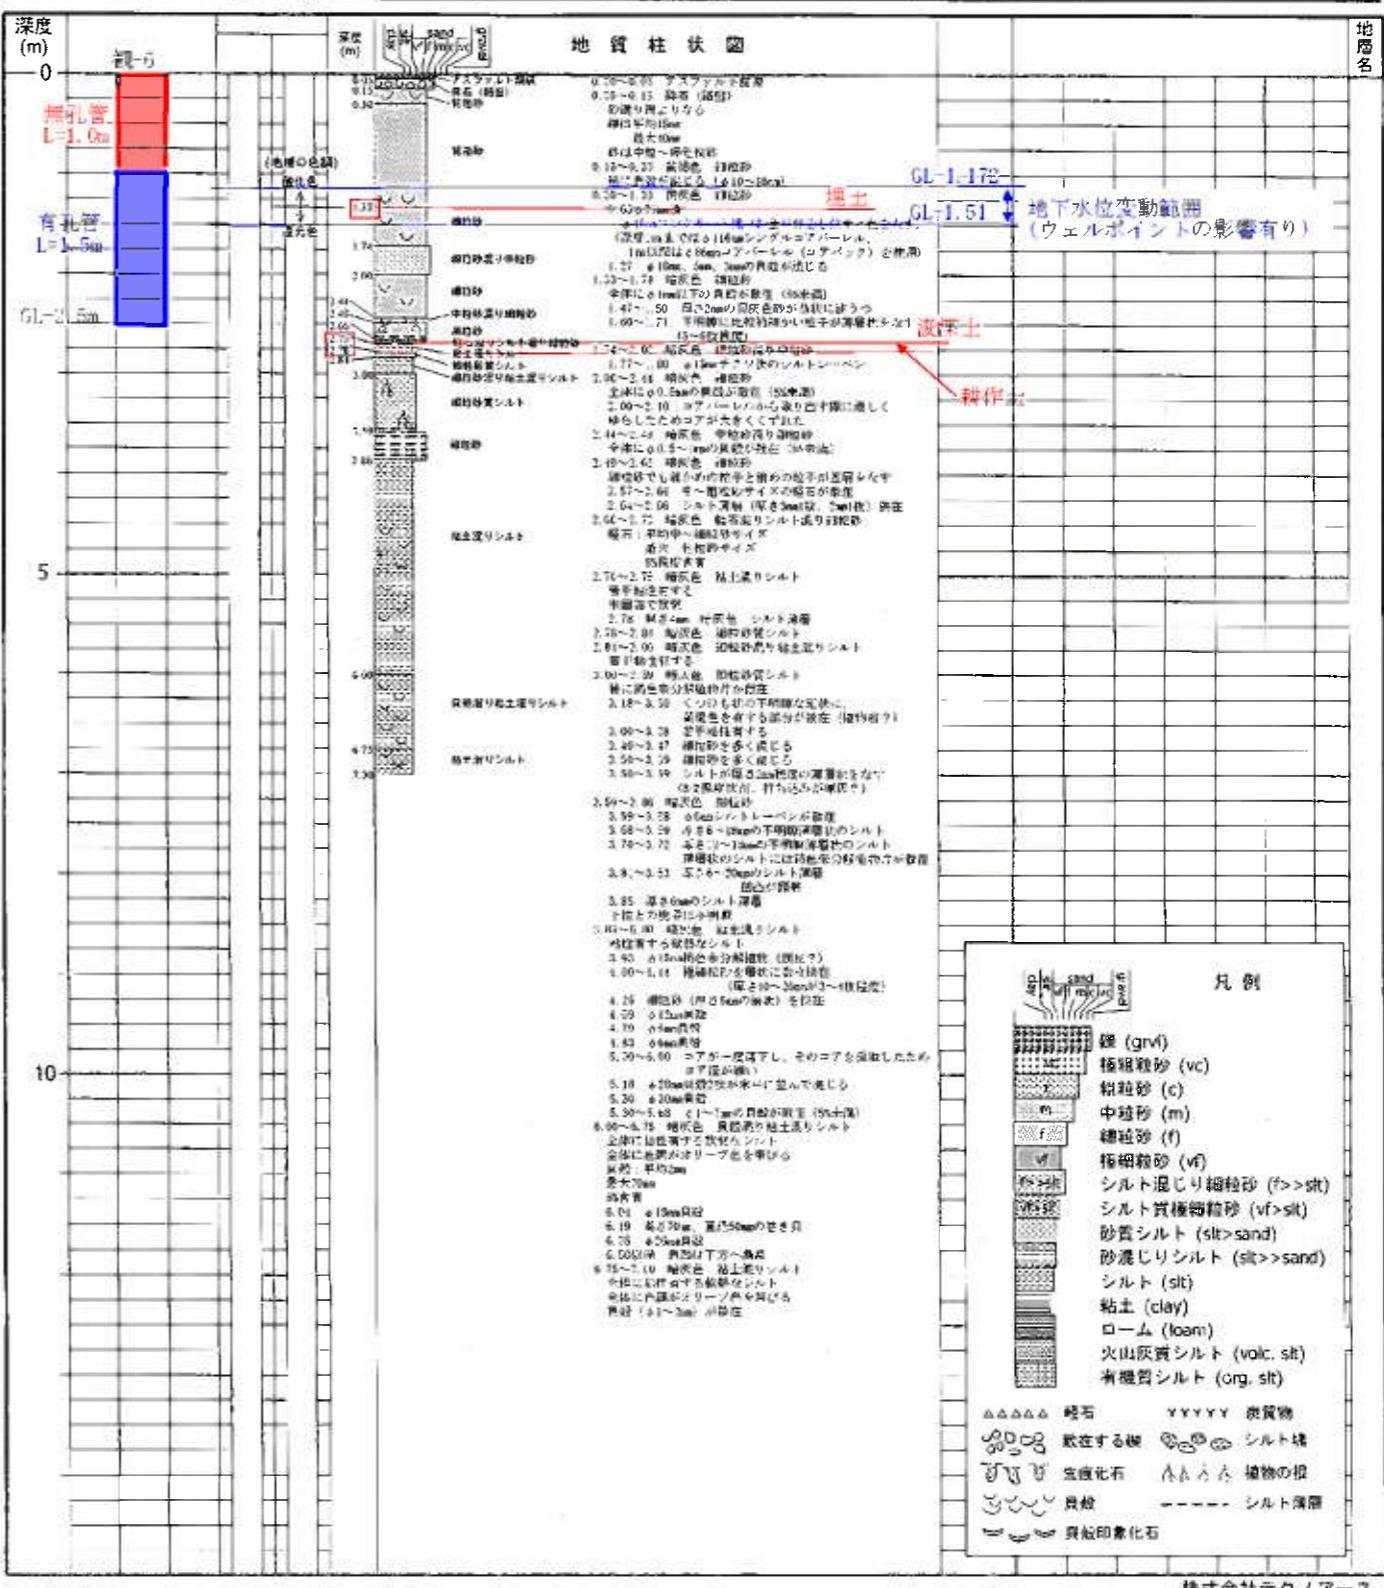
地質ボーリング柱状図

調査件名	潮来市液状化被害に係る地質調査業務委託		発注機関	潮来市	
ボーリング名称	AC-4	調査箇所	茨城県潮来市日の出地区	調査期間	2012/3/3
掘削深度	7.00 m	掘削方法	ロータリー式	コア回収率	100%
調査業者名	株式会社テクノアース (所在地 千葉県千葉市中央区新田町33-1、電話 043-245-9991)			地盤標高	H=2.00m
主任技術者／現場代理人	宇澤 政晃	コア鑑定者	宇澤 政晃	ボーリング担当	根本 武
