第3章 再液状化診斷

3.1 地質調査計画

3.2 地質調査結果

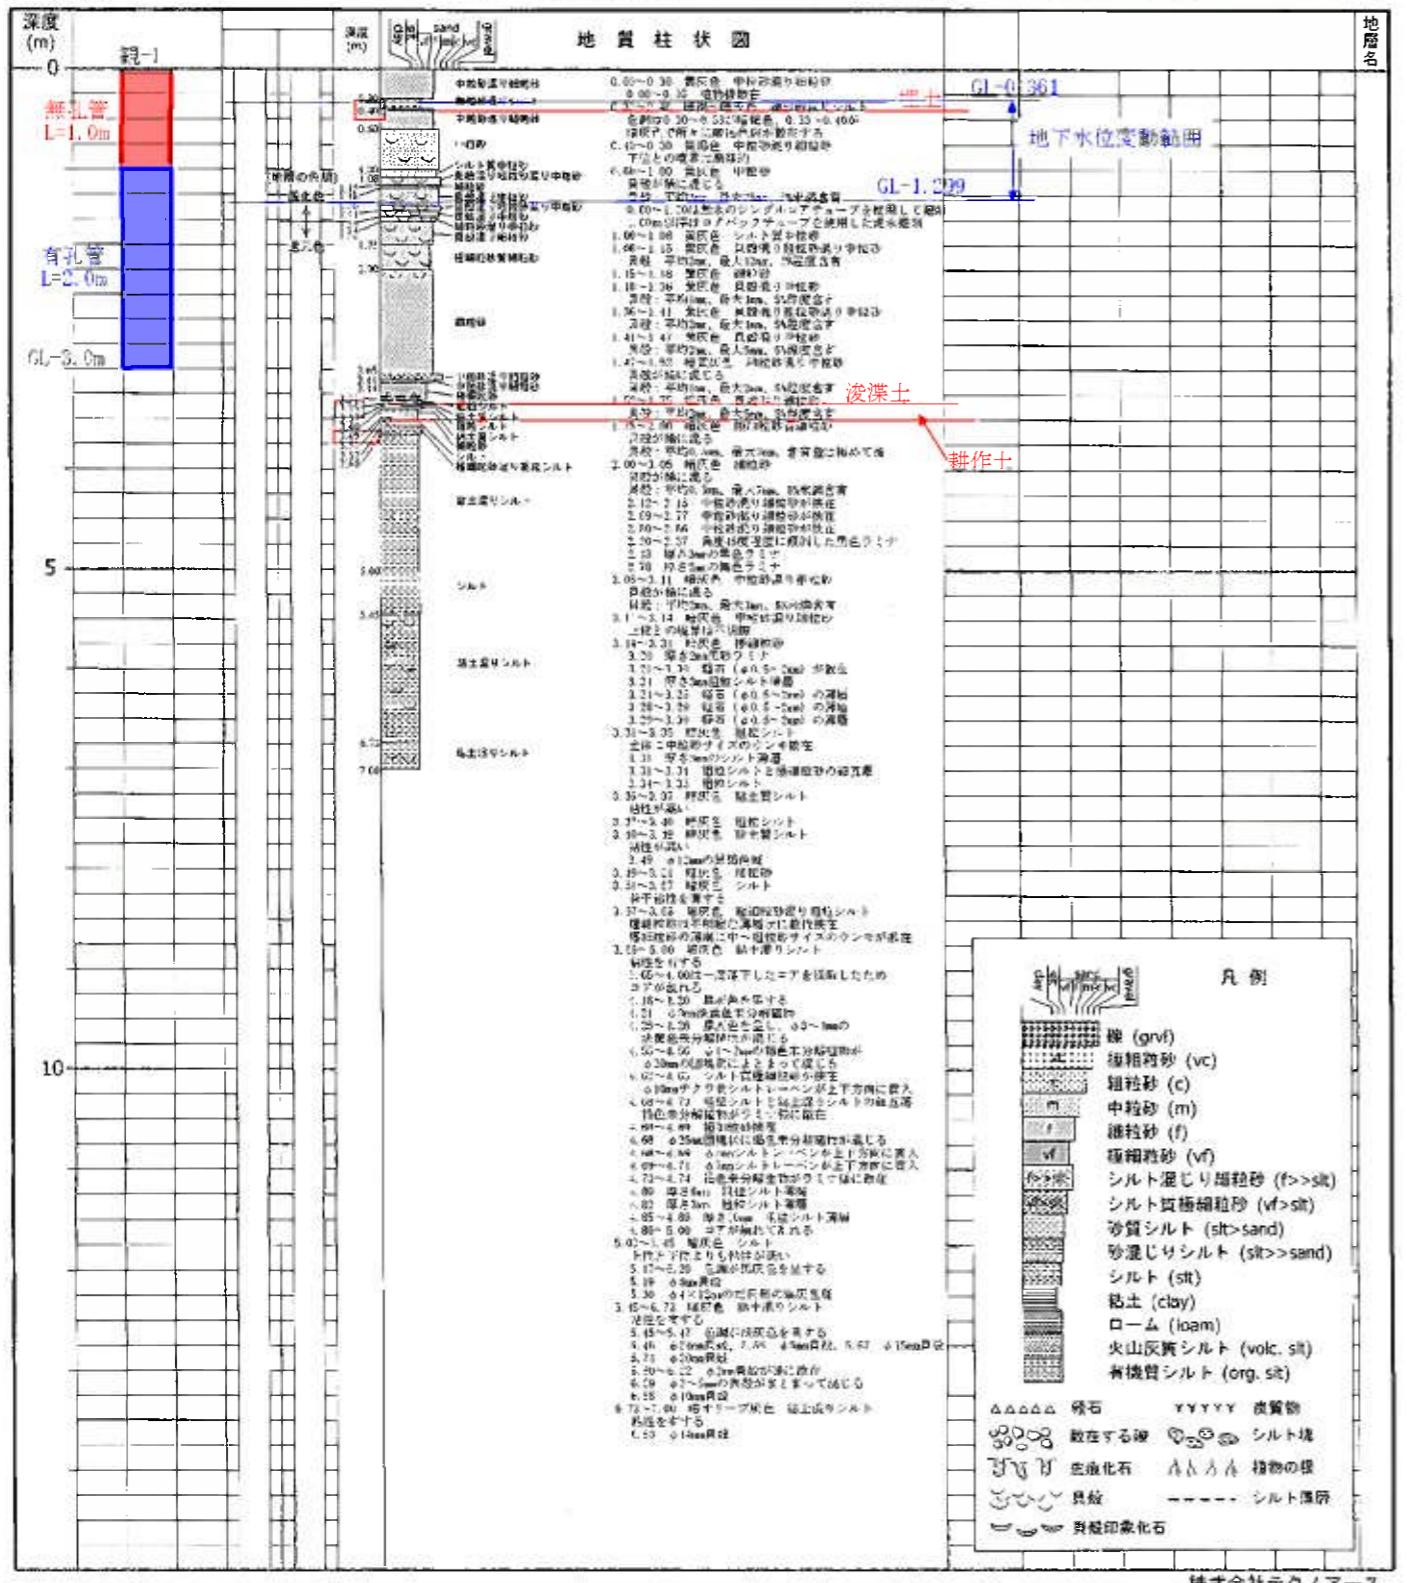
地質ボーリング柱状図

調査件名	潮来市液状化被害に係る地質調査業務委託		発注機関	潮来市	
ボーリング名称	AC-5	調査箇所	茨城県潮来市日の出地区	調査期間	2012/3/8
掘削深度	7.00 m	掘削方法	ロータリ式	コア回収率	100%
調査業者名	株式会社テクノアース (所在地 千葉県千葉市中央区新田町33-1、電話 043-245-9991)	地盤標高	H=2.03m		
主任技術者／現場代理人	宇澤 政晃	コア鑑定者	宇澤 政晃	ボーリング担当	根本 武

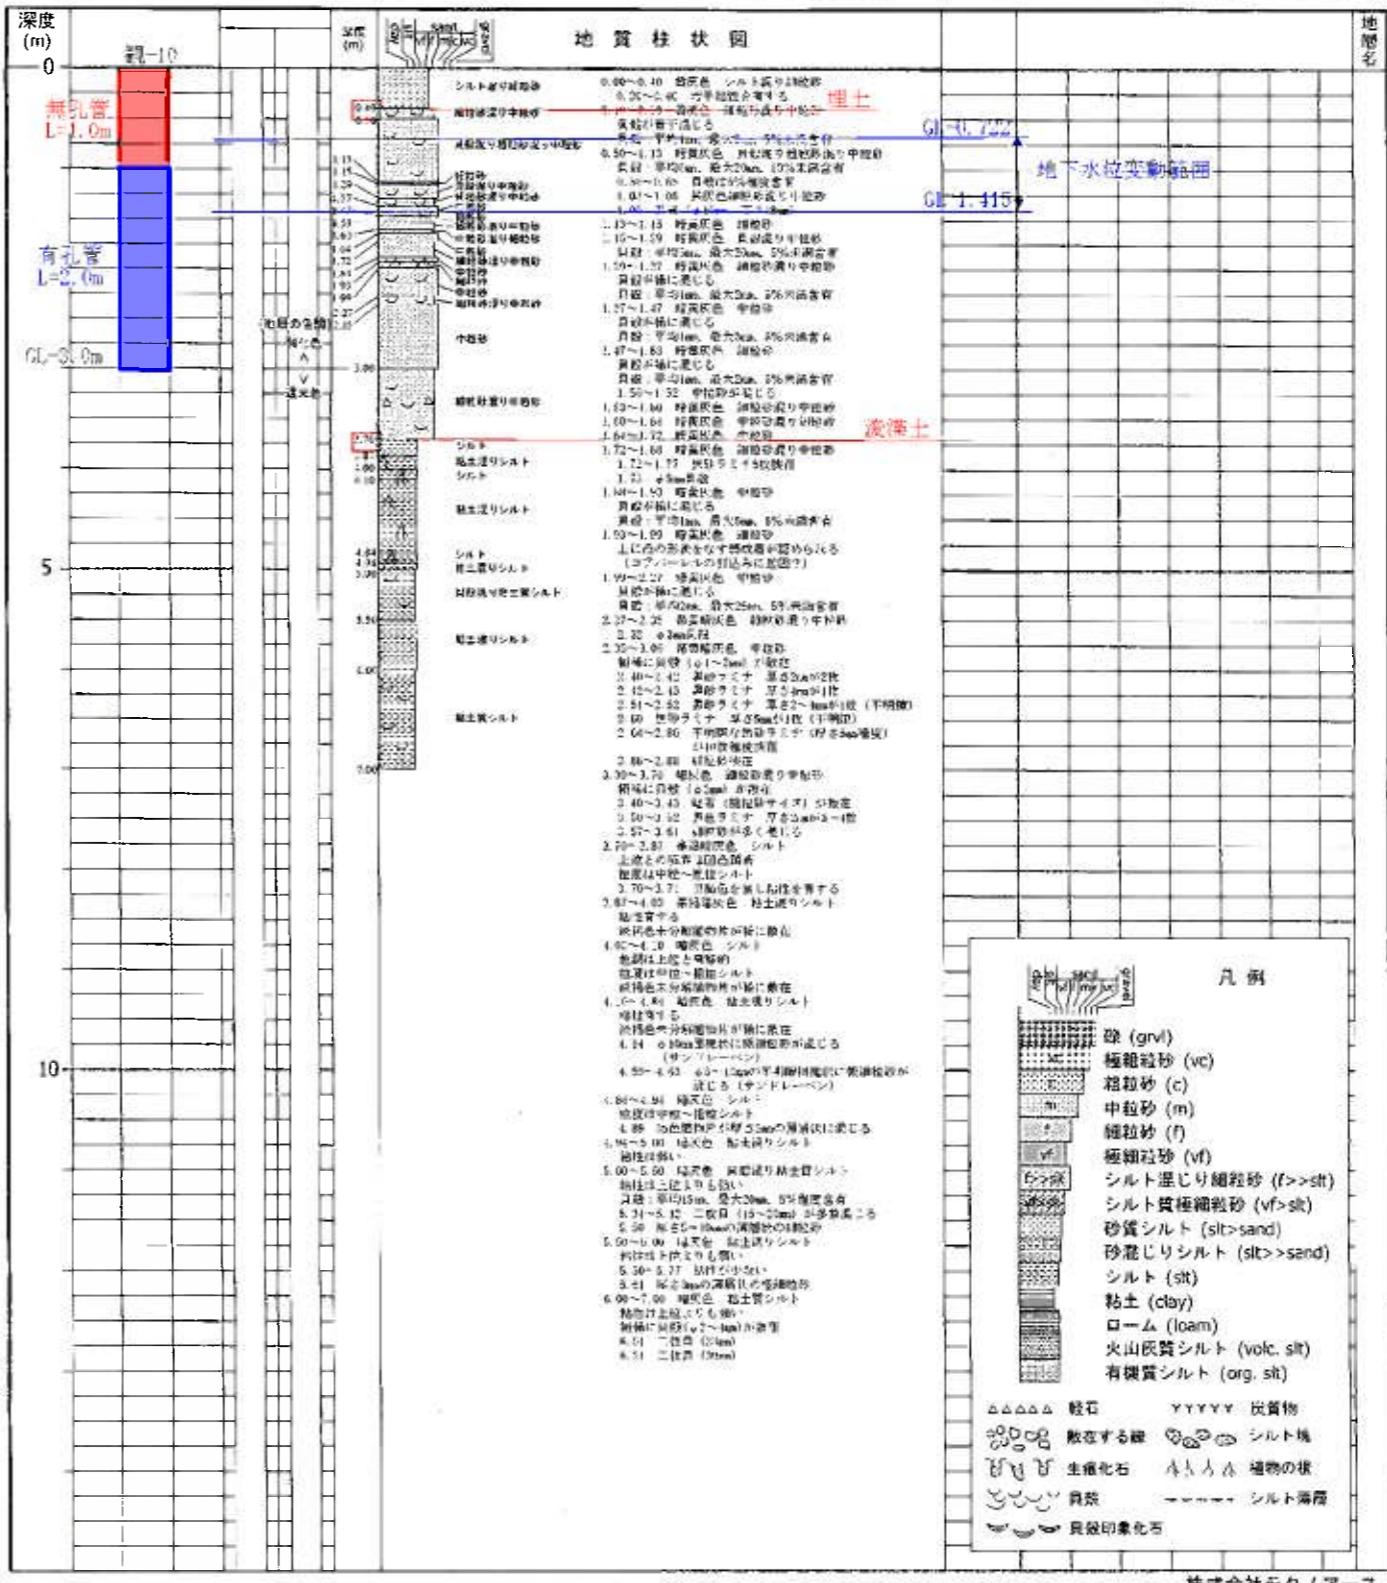
地質ボーリング柱状図

調査件名	潮来市液状化被害に係る地質調査業務委託		発注機関	潮来市	
ボーリング名称	AC-6	調査箇所	茨城県潮来市日の出地区	調査期間	2012/3/14
掘削深度	7.00 m	掘削方法	ロータリ式	コア回収率	100%
調査業者名	株式会社テクノアース (所在地 千葉県千葉市中央区新田町33-1、電話 043-245-9991)	地盤標高	H=2.80m

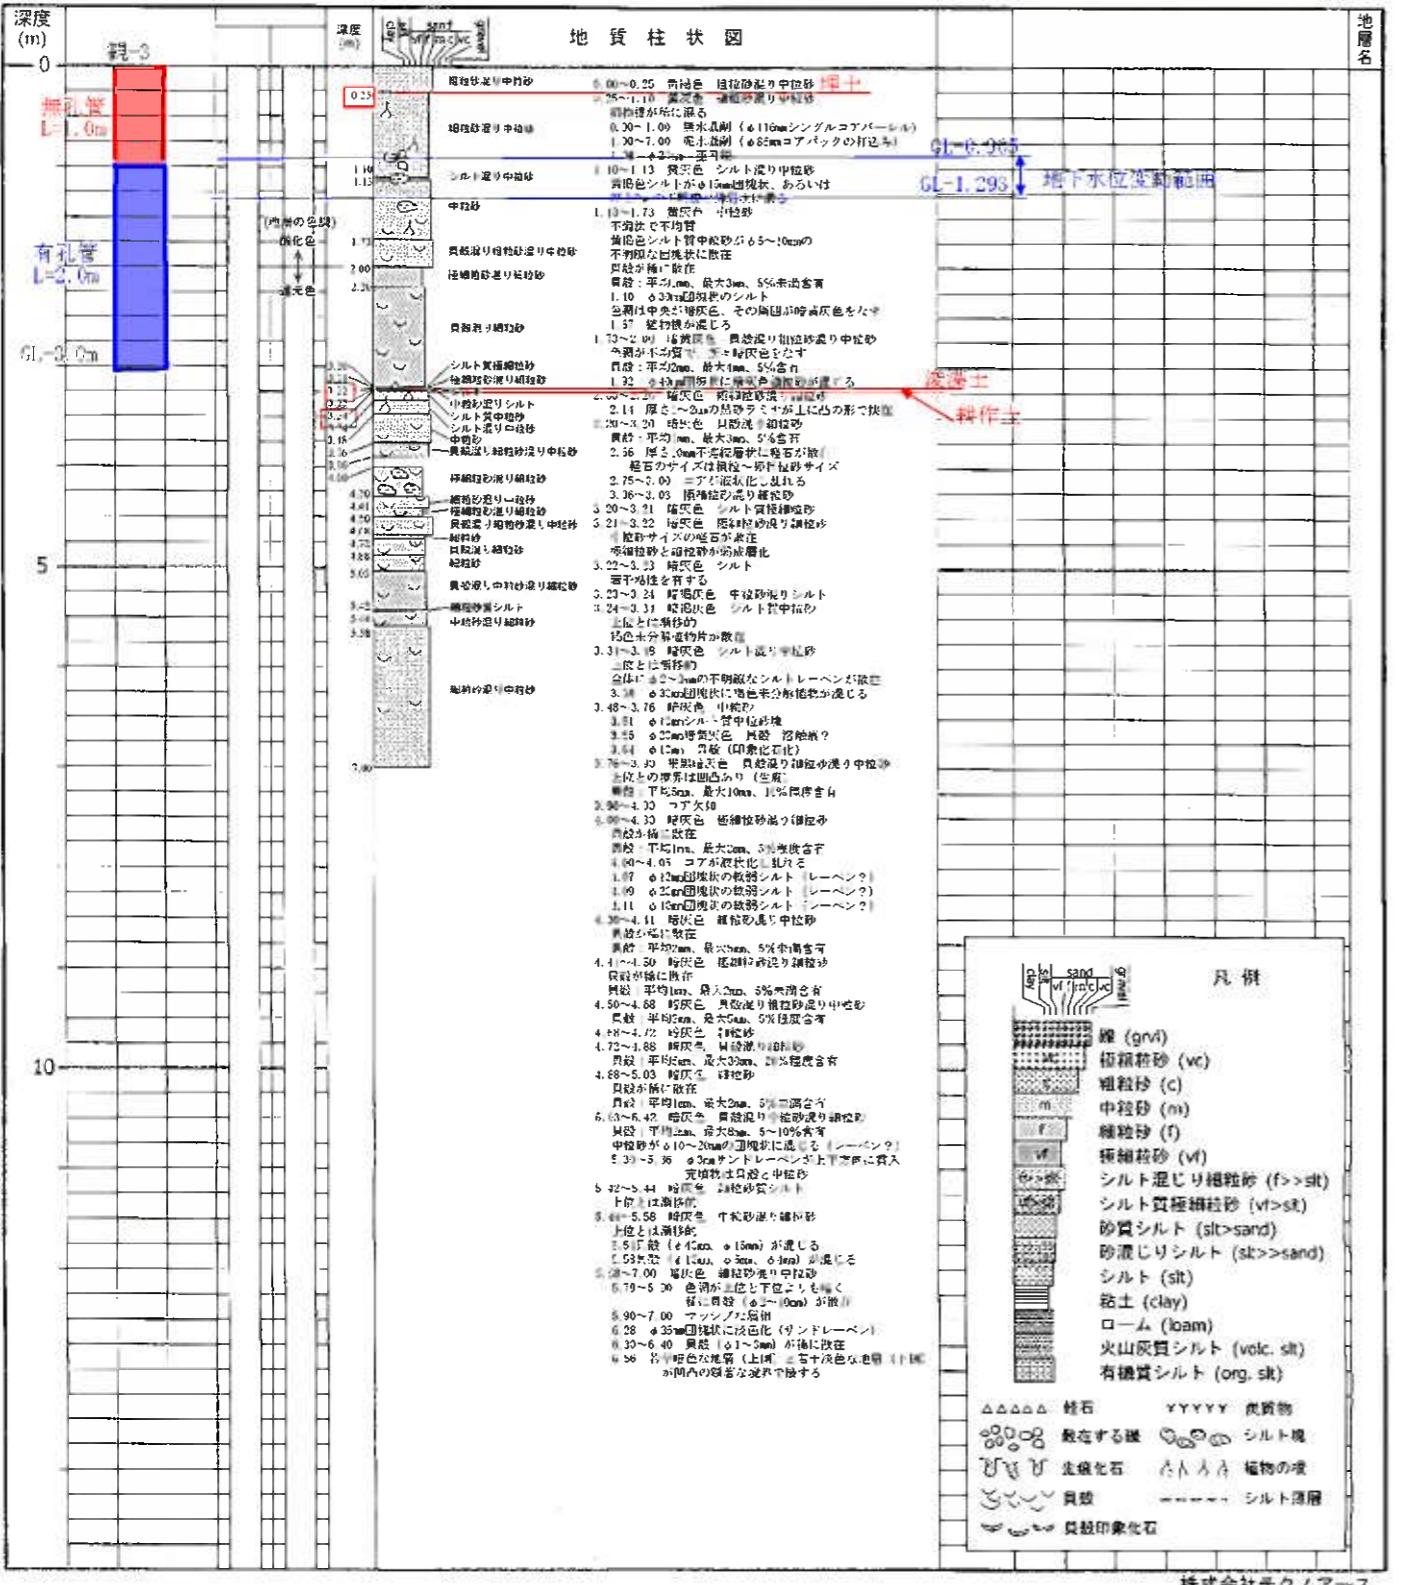
地質ボーリング柱状図

調査件名	潮来市液状化被害に係る地質調査業務委託		発注機関	潮来市	
ボーリング名称	AC-7	調査箇所	茨城県潮来市日の出地区	調査期間	2012/3/10~12
掘削深度	7.00 m	掘削方法	ロータリー式	コア回収率	98.6%
調査業者名	株式会社テクノアース (所在地 千葉県千葉市中央区新田町33-1 電話 043-245-9991)			地盤標高	H=2.98m
主任技術者／現場代理人	宇澤 政晃	コア鑑定者	宇澤 政晃	ボーリング担当	根本 武

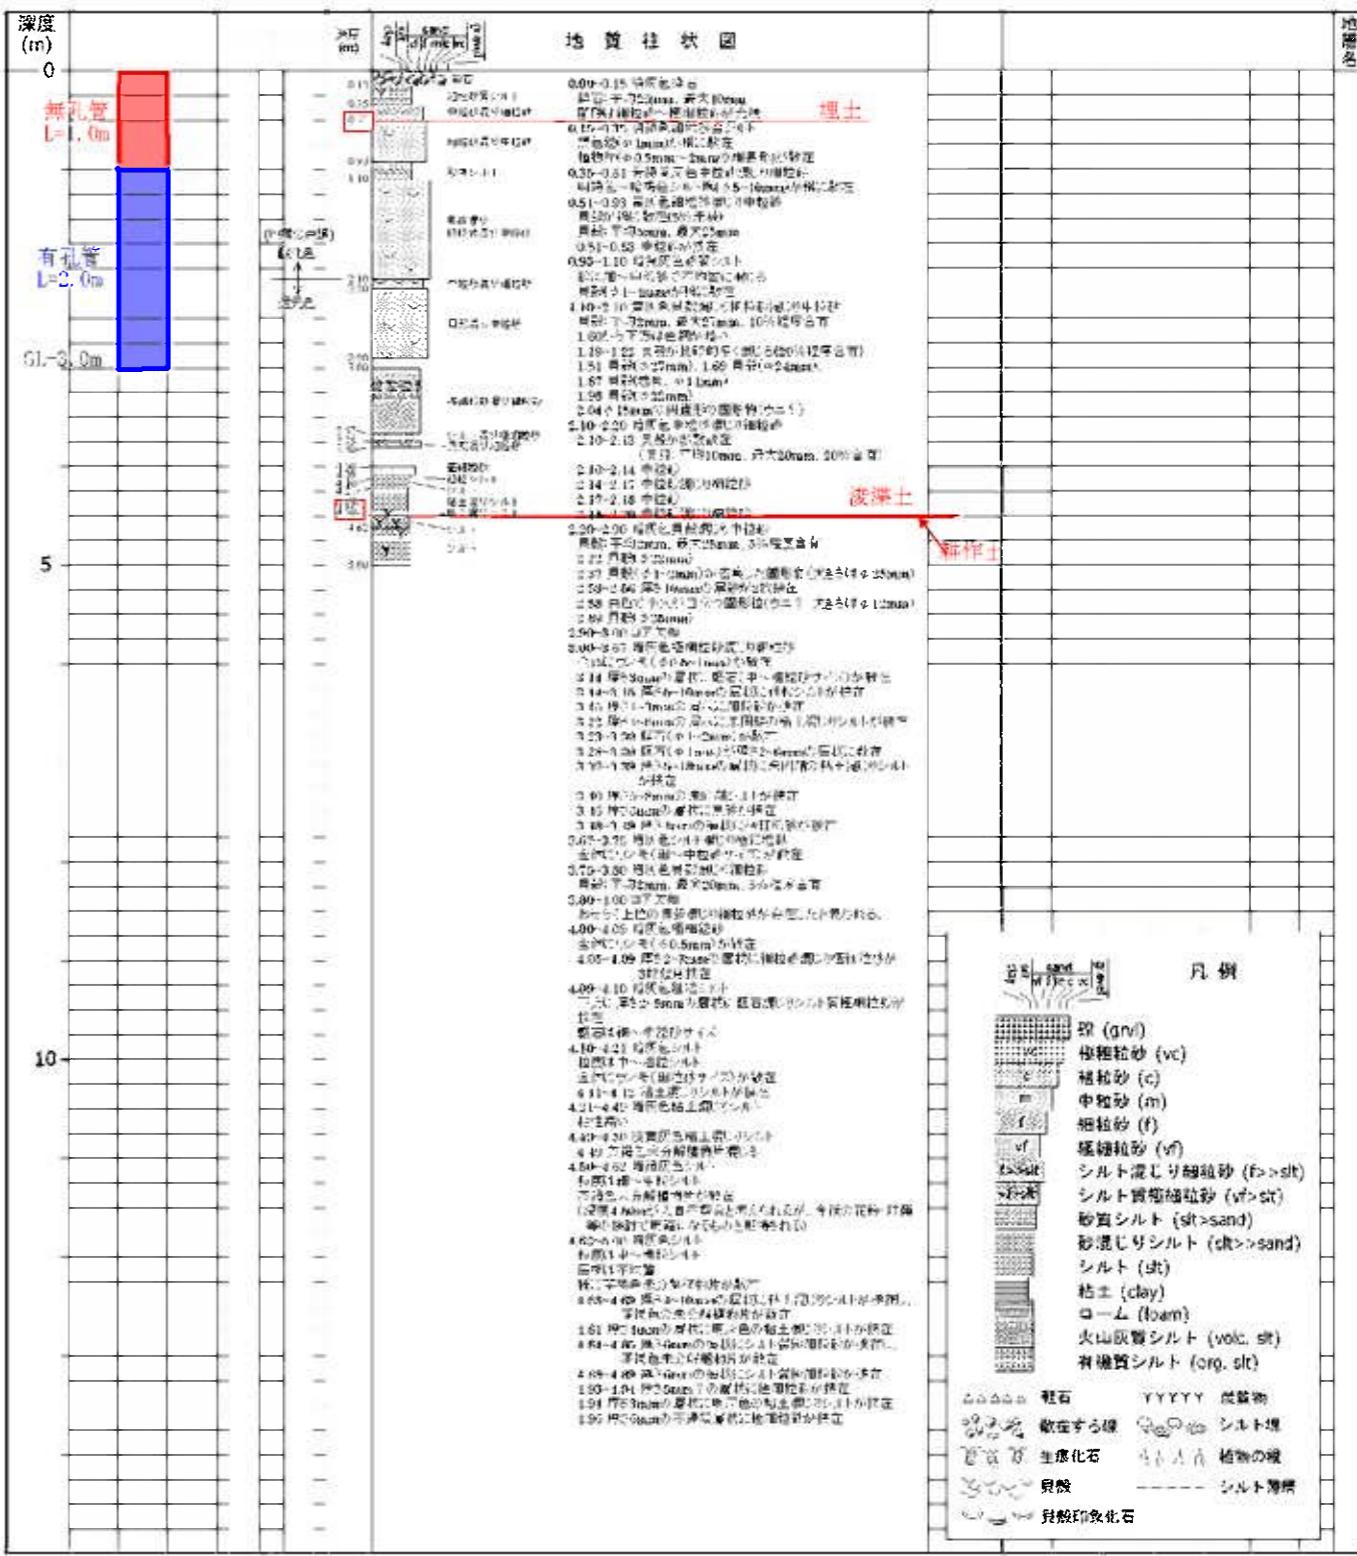
地質ボーリング柱状図

調査件名	潮来市日の出地区液状化対策事業計画案作成業務			発注機関	潮来市
ボーリング名称	鑿削井-2	調査箇所	茨城県潮来市日の出地区	調査期間	2012/6/29
掘削深度	5.00 m	掘削方法	ロータリー式	コア回収率	94.0%
調査業者名				地盤標高	H= m
主任技術者／現場代理人		コア鑑定者	宇澤 政晃	ボーリング担当	根本 武

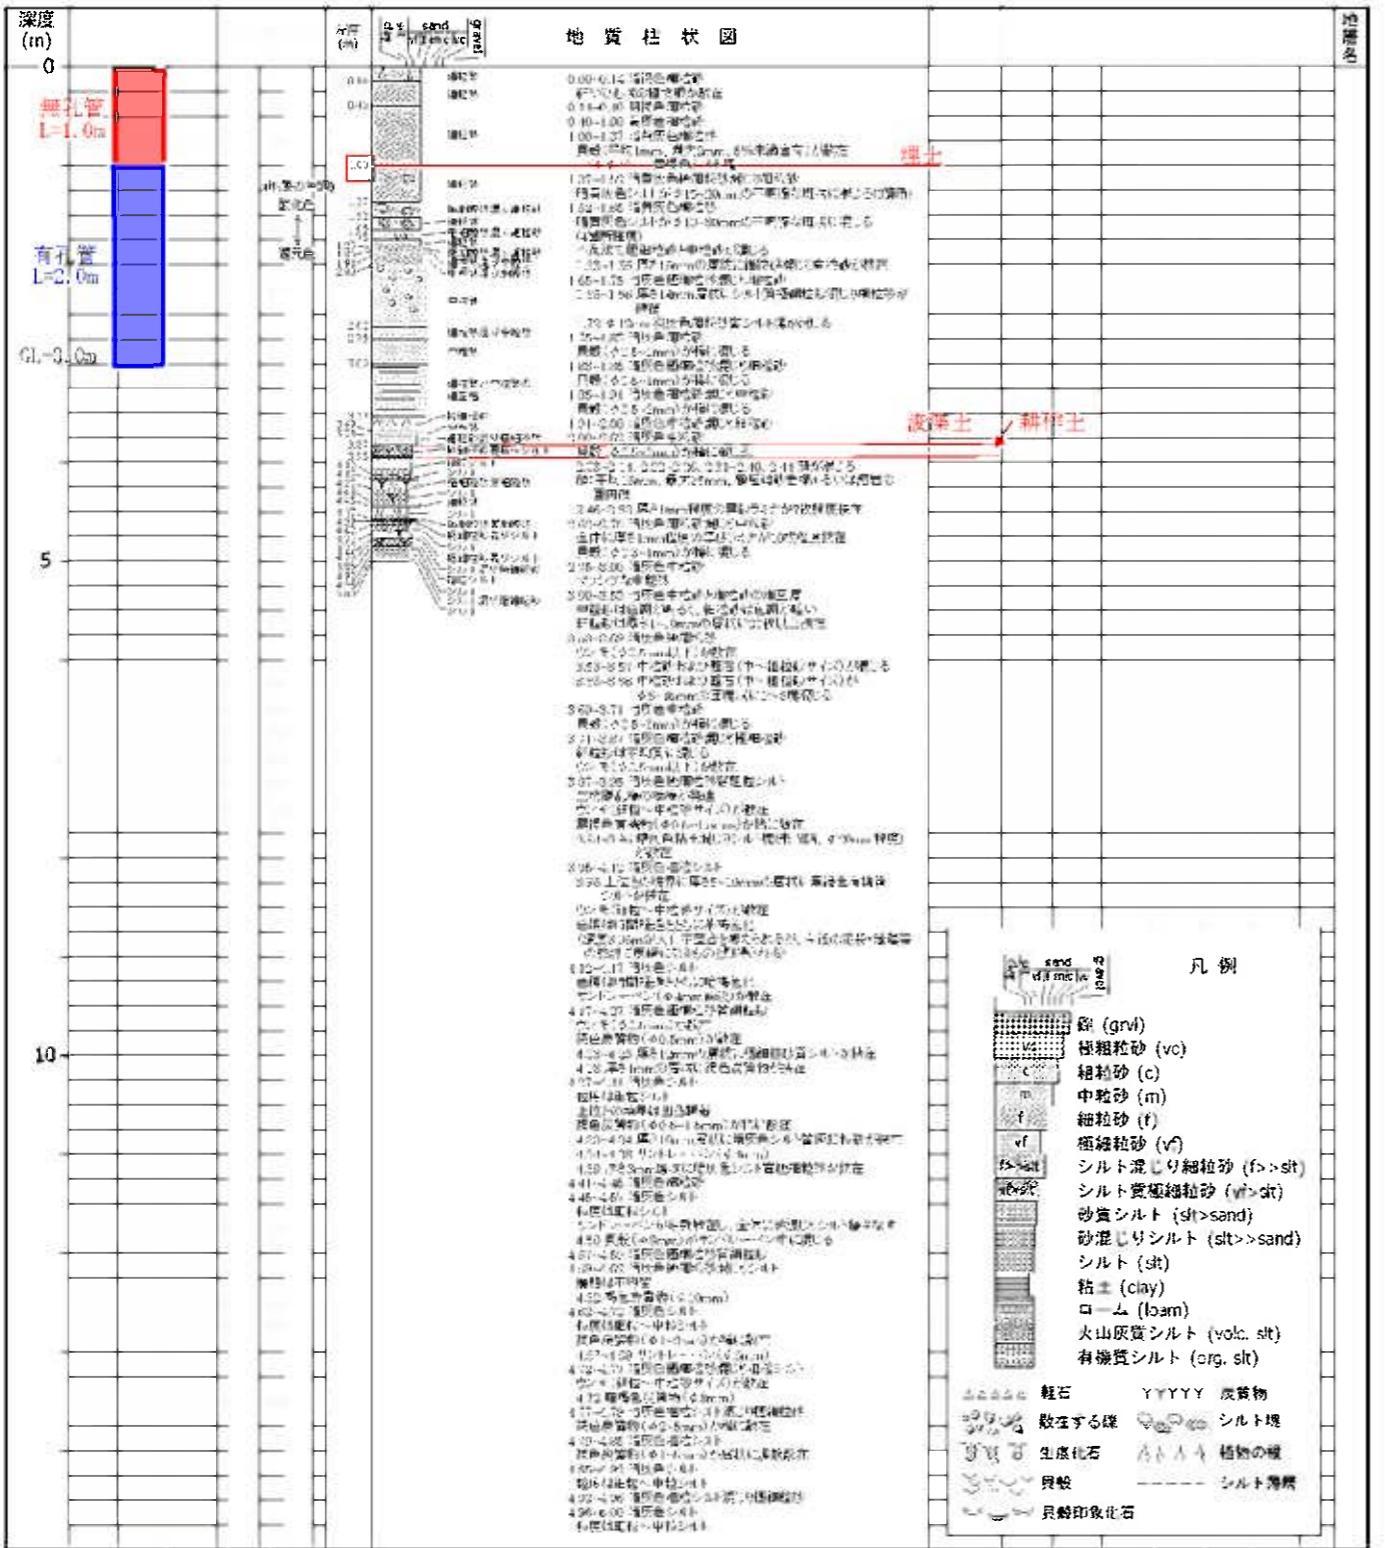
地質ボーリング柱状図

調査件名	潮来市日の出地区液状化対策事業計画案作成業務		発注機関	潮来市	
ボーリング名称	観測井-4	調査箇所	茨城県潮来市日の出地区	調査期間	2012/7/2
掘削深度	5.00 m	掘削方法	ロータリー式	コア回収率	100%
調査業者名		地盤標高	H= m		
主任技術者／現場代理人		コア鑑定者	宇澤 政晃	ボーリング担当	根本 武

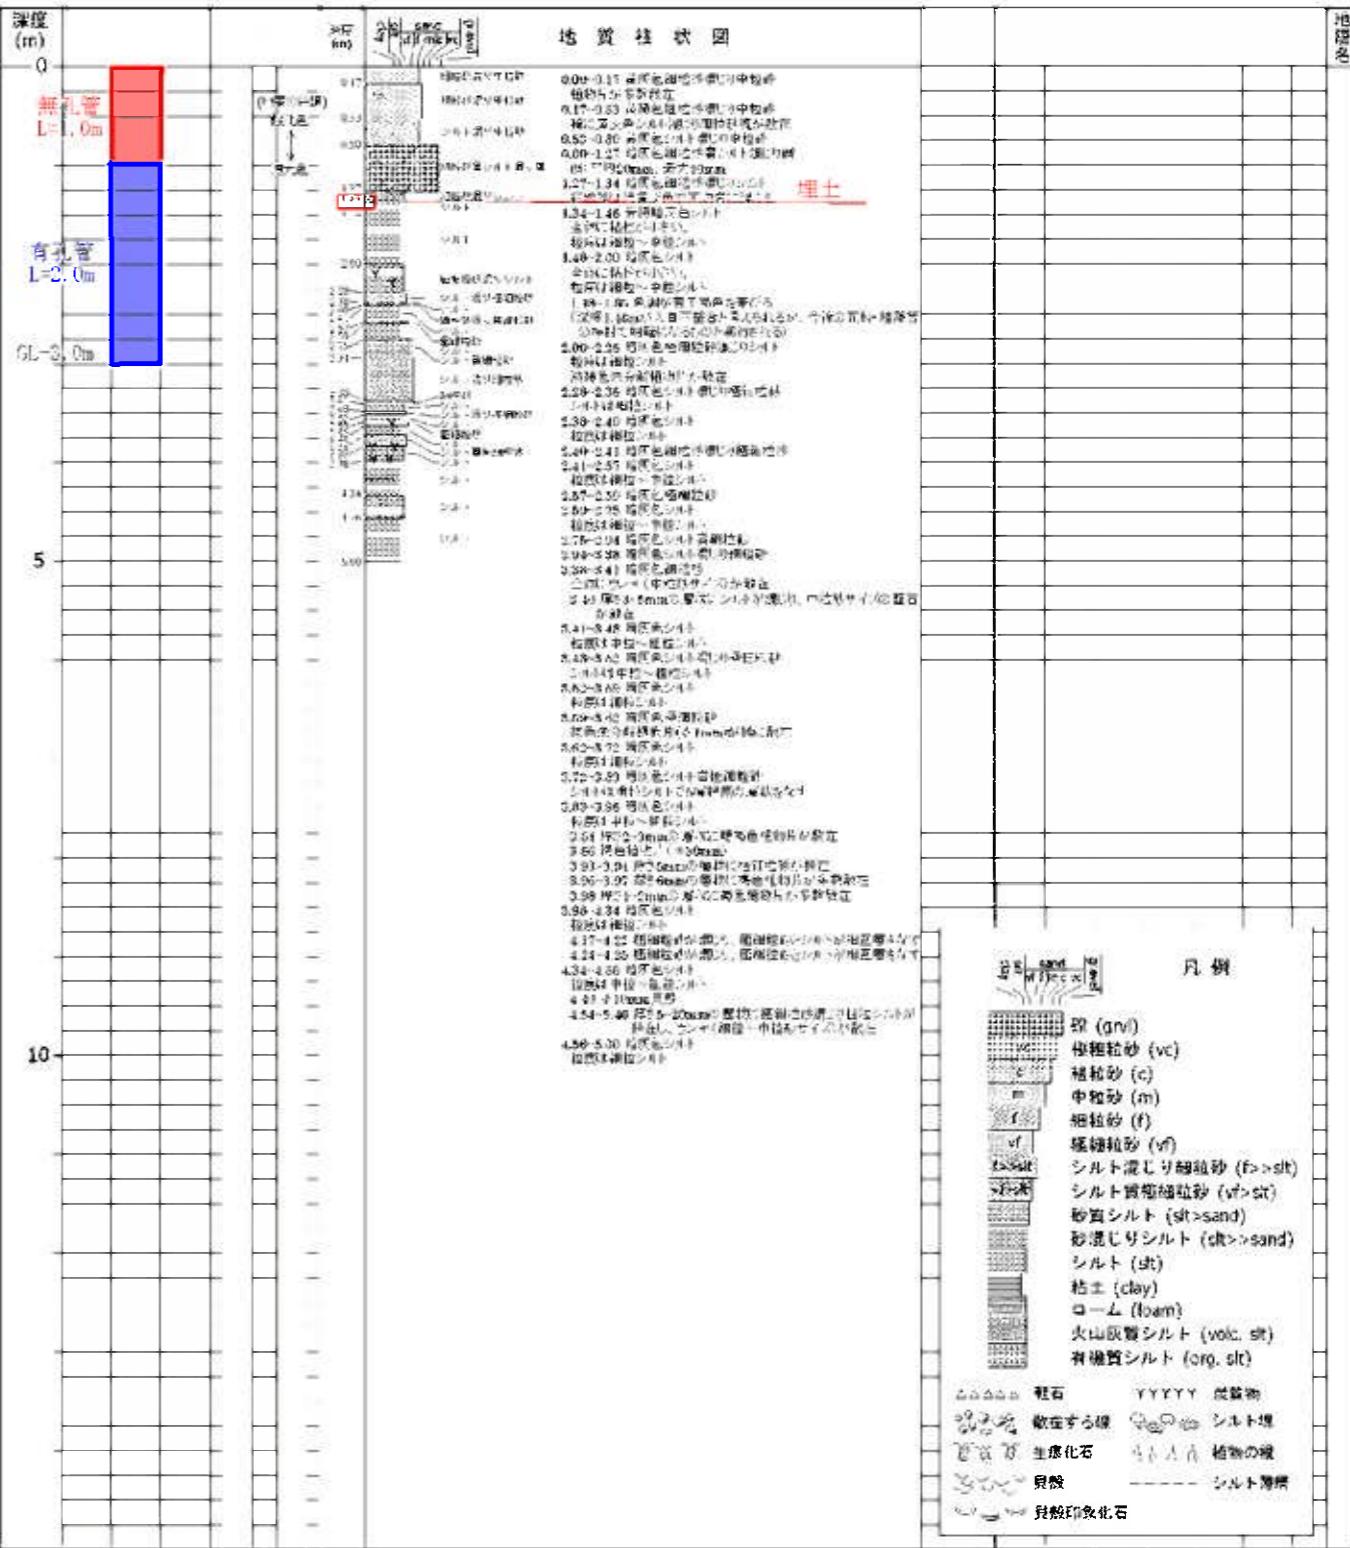
地質ボーリング柱状図

調査件名	潮来市日の出地区液状化対策事業計画案作成業務		発注機関	潮来市	
ボーリング名称	観測井-5 (地区外)	調査箇所	茨城県潮来市日の出地区	調査期間	2012/6/30
掘削深度	5.00 m	掘削方法	ロータリー式	コア回収率	100%
調査業者名		地盤標高	H= m		
主任技術者／現場代理人		コア鑑定者	宇澤 政晃	ボーリング担当	根本 武

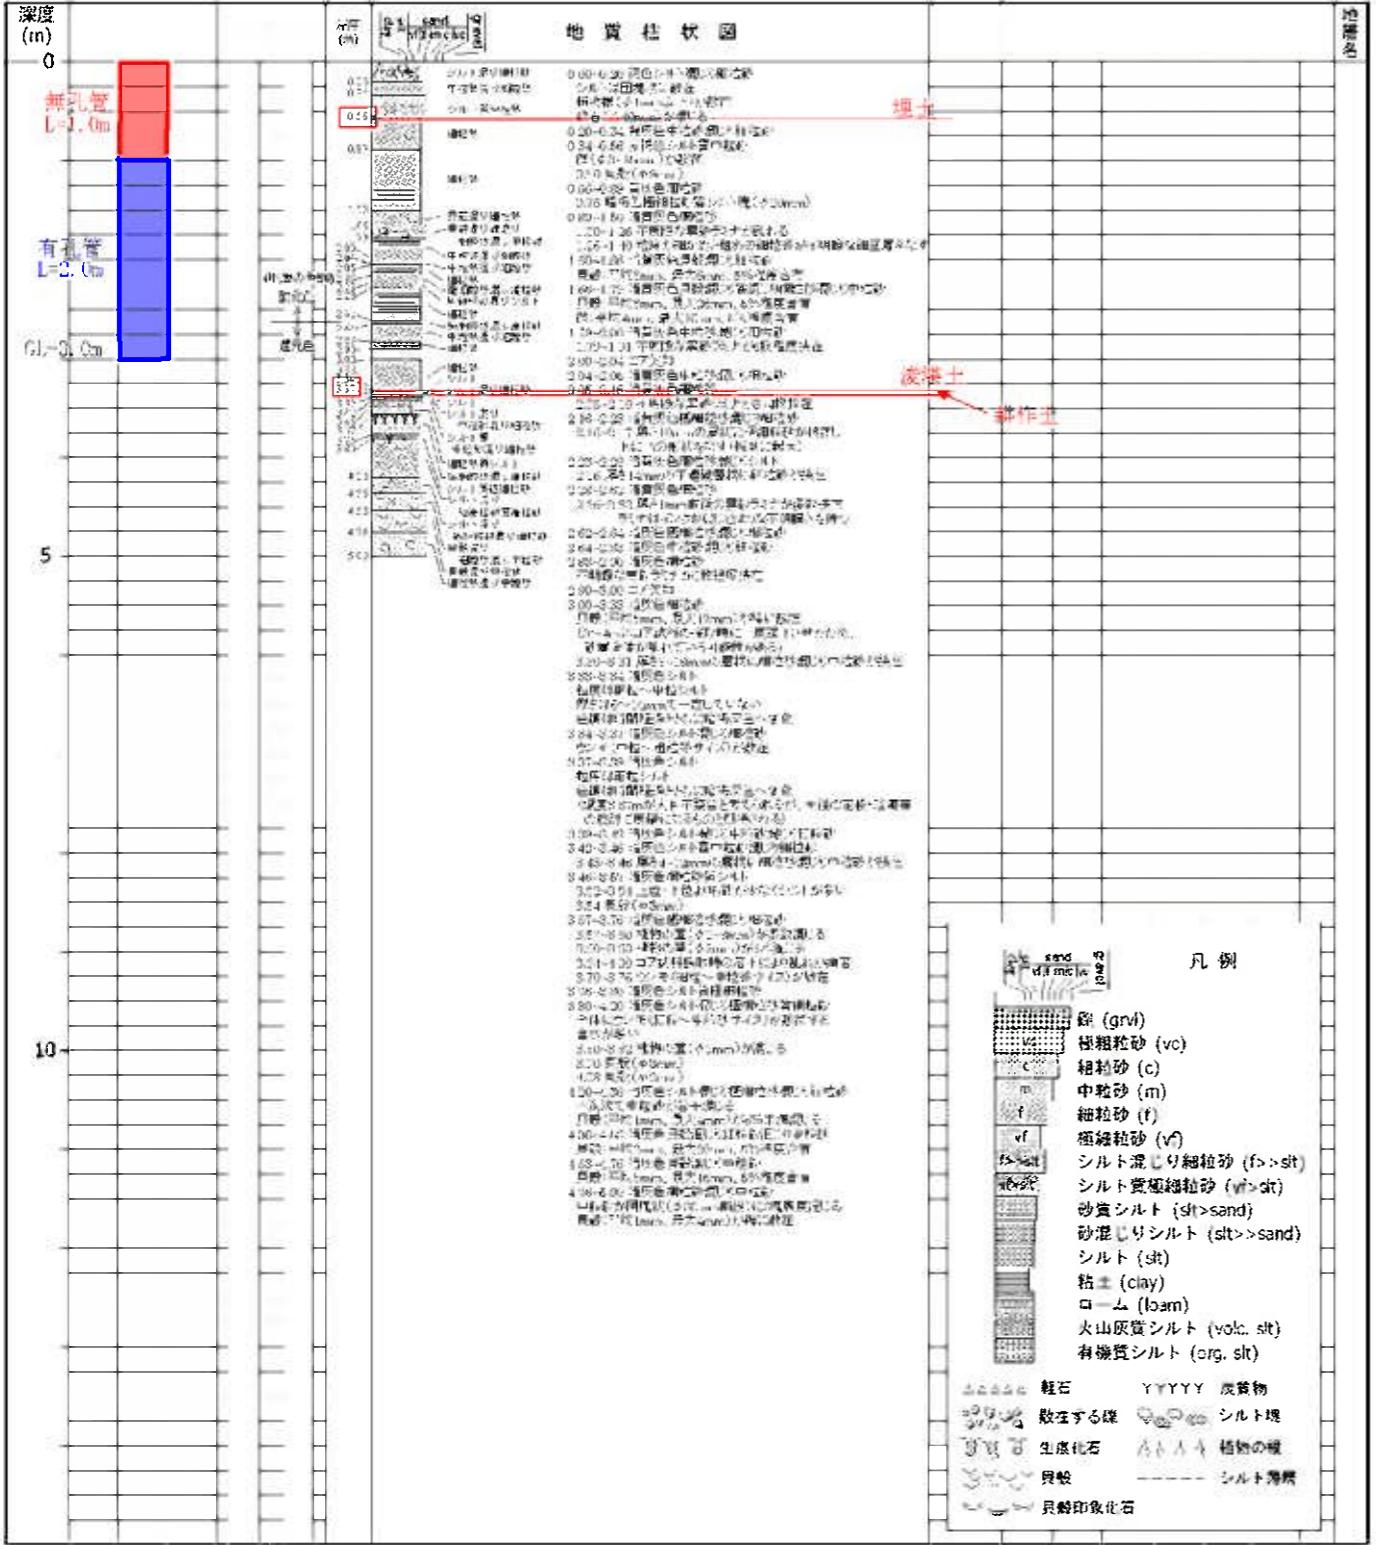
地質ボーリング柱状図

調査件名	湖来市日の出地区液状化対策事業計画案作成業務		発注機関	湖来市	
ボーリング名称	観測井-8	調査箇所	茨城県潮来市日の出地区	調査期間	2012/7/4
掘削深度	5.00 m	掘削方法	ロータリー式	コア回収率	97.2%
調査業者名		地盤標高	H= m		
主任技術者／現場代理人		コア鑑定者	宇澤 政晃	ボーリング担当	根本 武

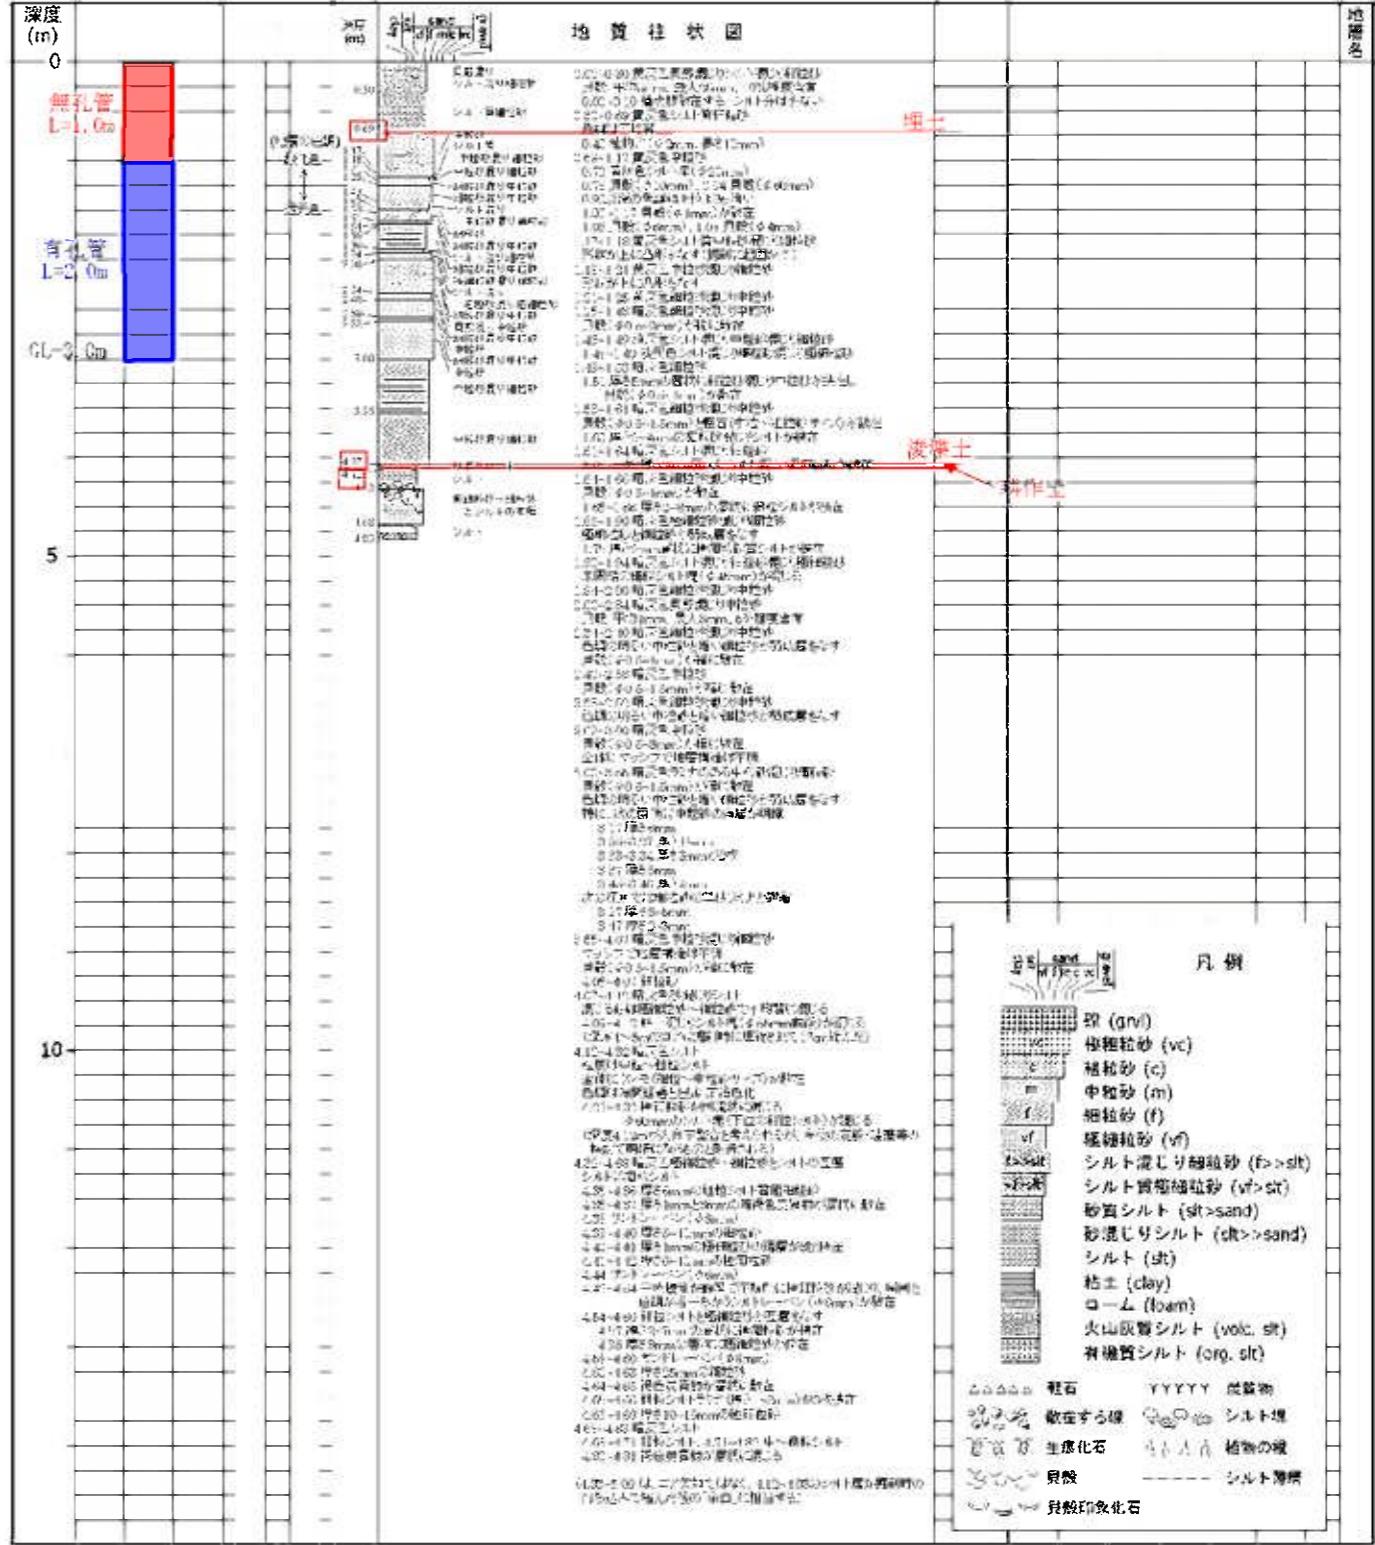
地質ボーリング柱状図

調査件名	湖来市日の出地区液状化対策事業計画案作成業務		発注機関	湖来市	
ボーリング名称	観測井-9	調査箇所	茨城県潮来市日の出地区	調査期間	2012/7/3
掘削深度	5.00 m	掘削方法	ロータリー式	コア回収率	100%
調査業者名		地盤標高	H= m		
主任技術者／現場代理人	<th>コア鑑定者</th> <td>宇澤 政晃</td> <th>ボーリング担当</th> <td>根本 武</td>	コア鑑定者	宇澤 政晃	ボーリング担当	根本 武

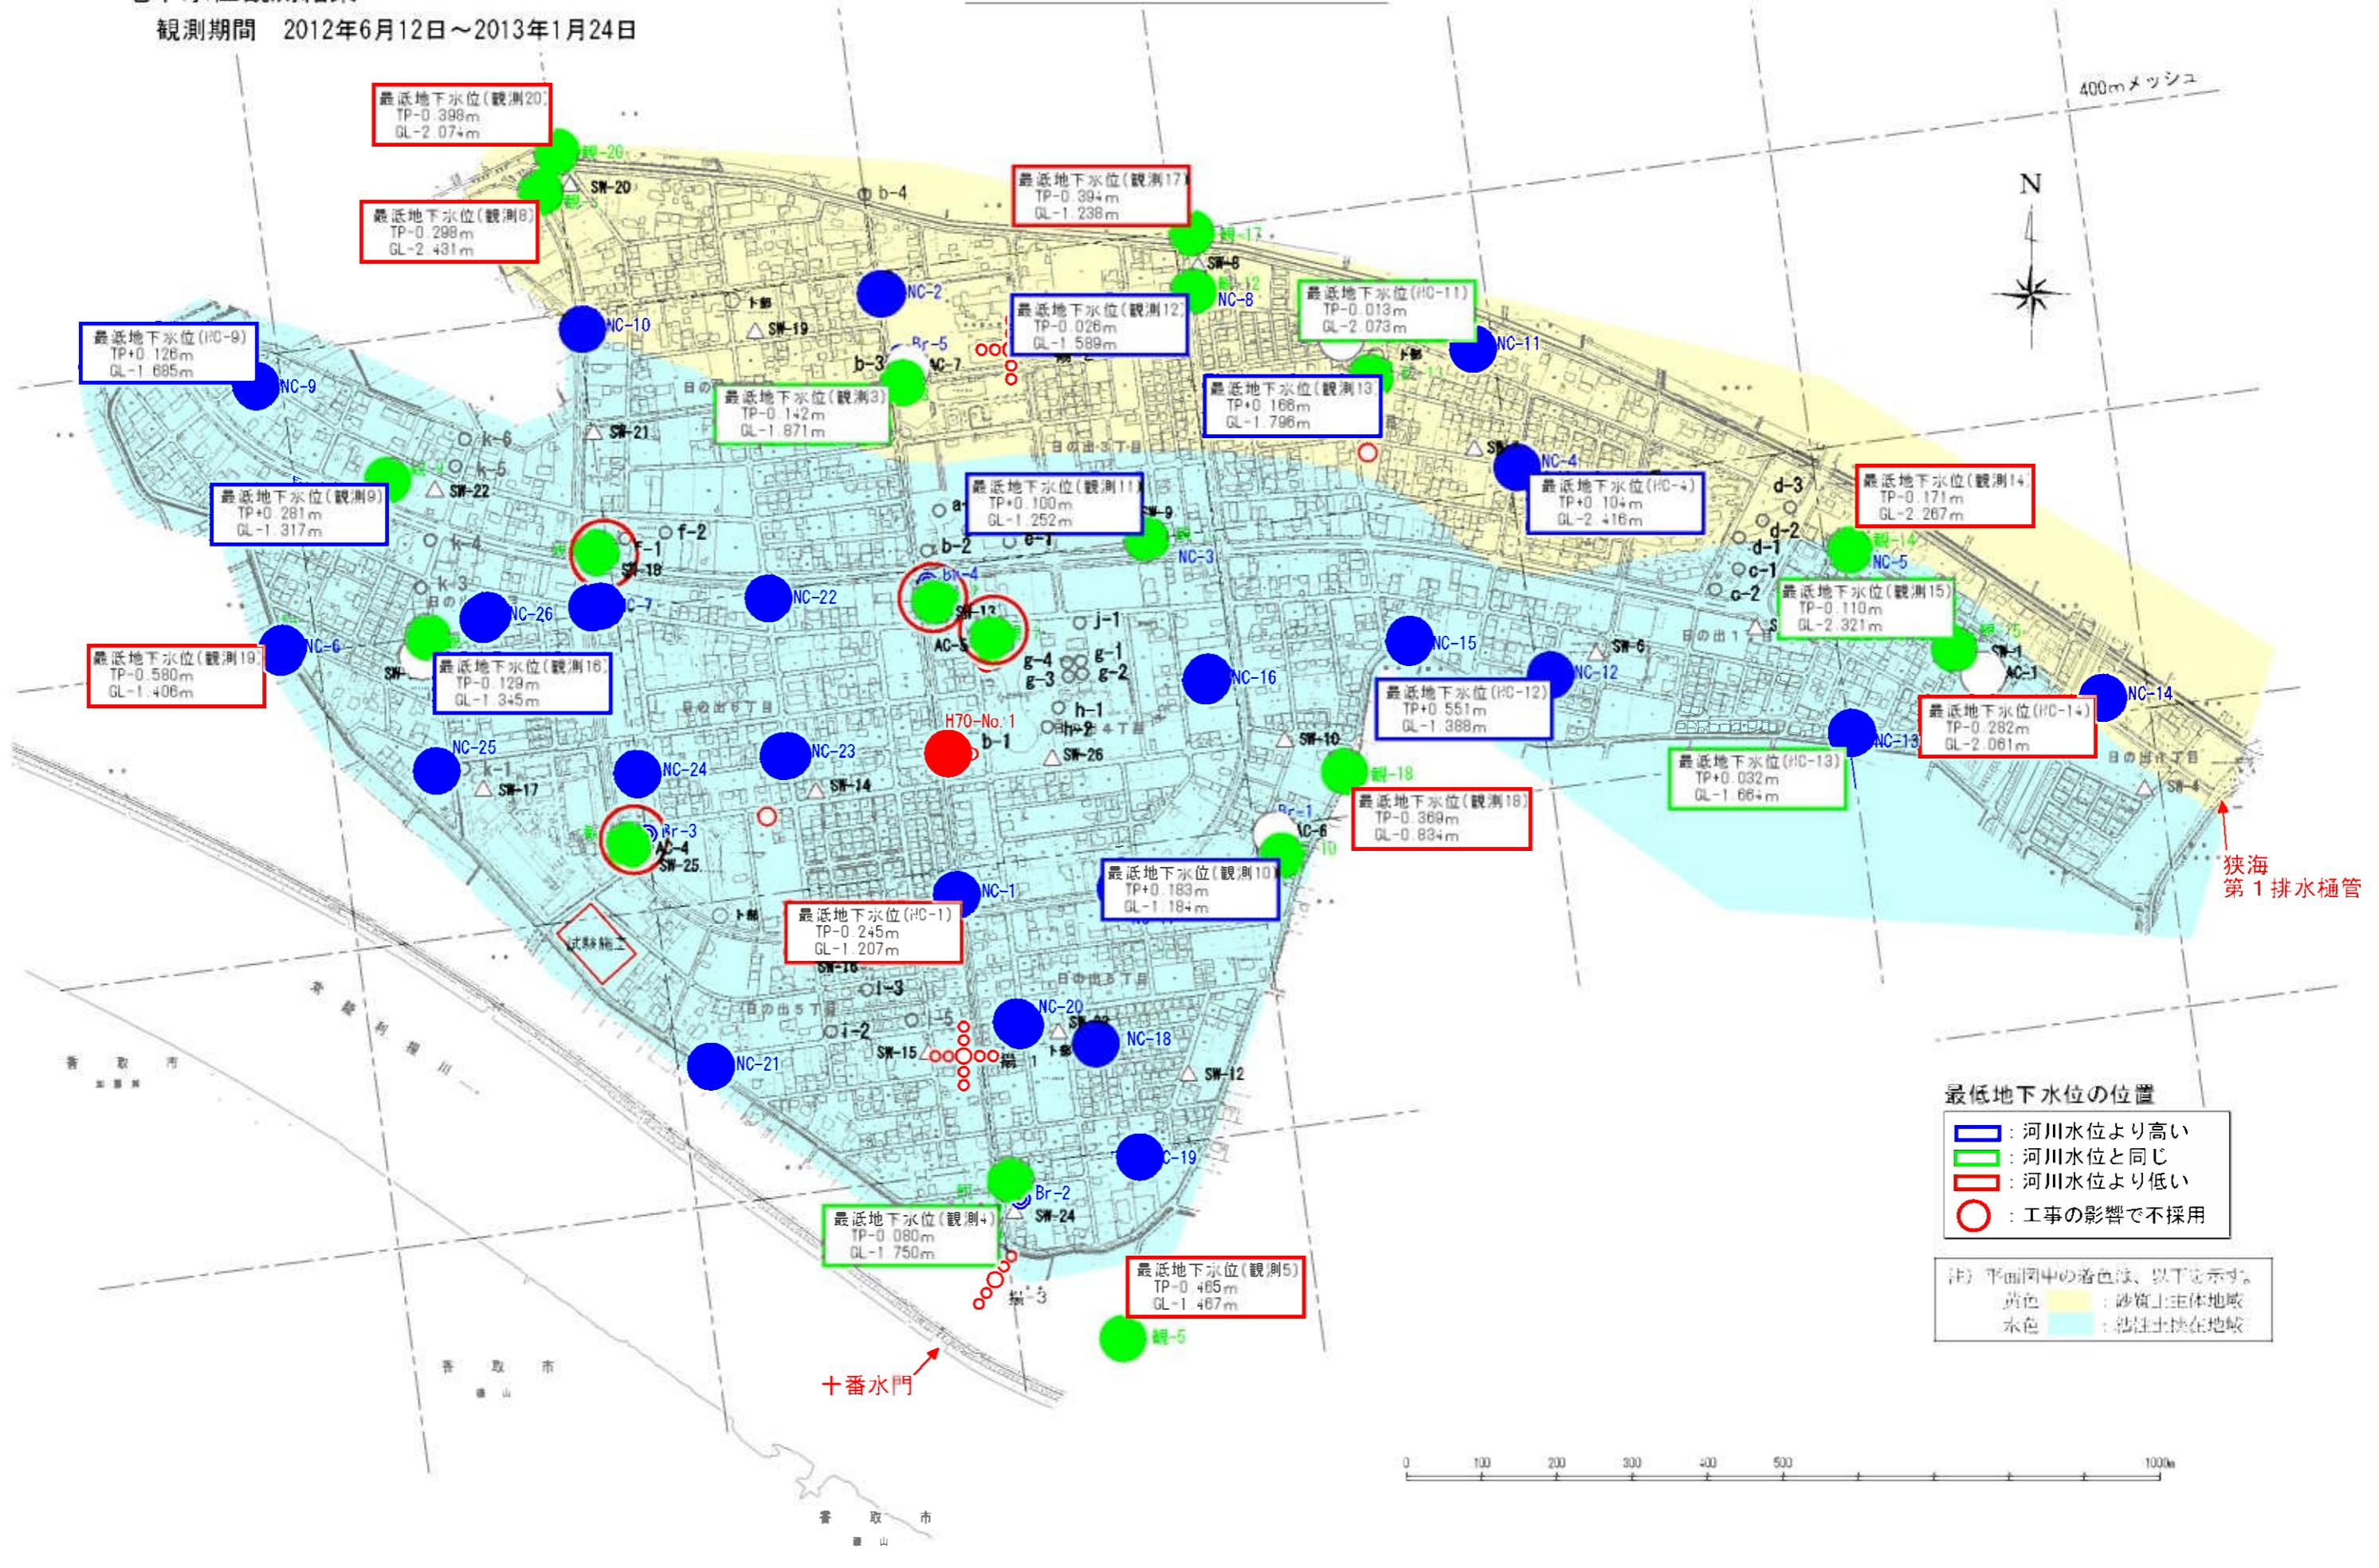
地下水位観測結果

観測期間 2012年6月12日～2013年1月24日

観測井の地下水位の観測結果より、日の出地区内の地下水位は、常陸利根川の河川水位とほぼ同一な水位のものと、河川水位より常時高いもの、河川水位より常時低いものの3グループに分かれることがわかった。
