第3章 再液状化診斷

3.1 地質調査計画

3.2 地質調査結果

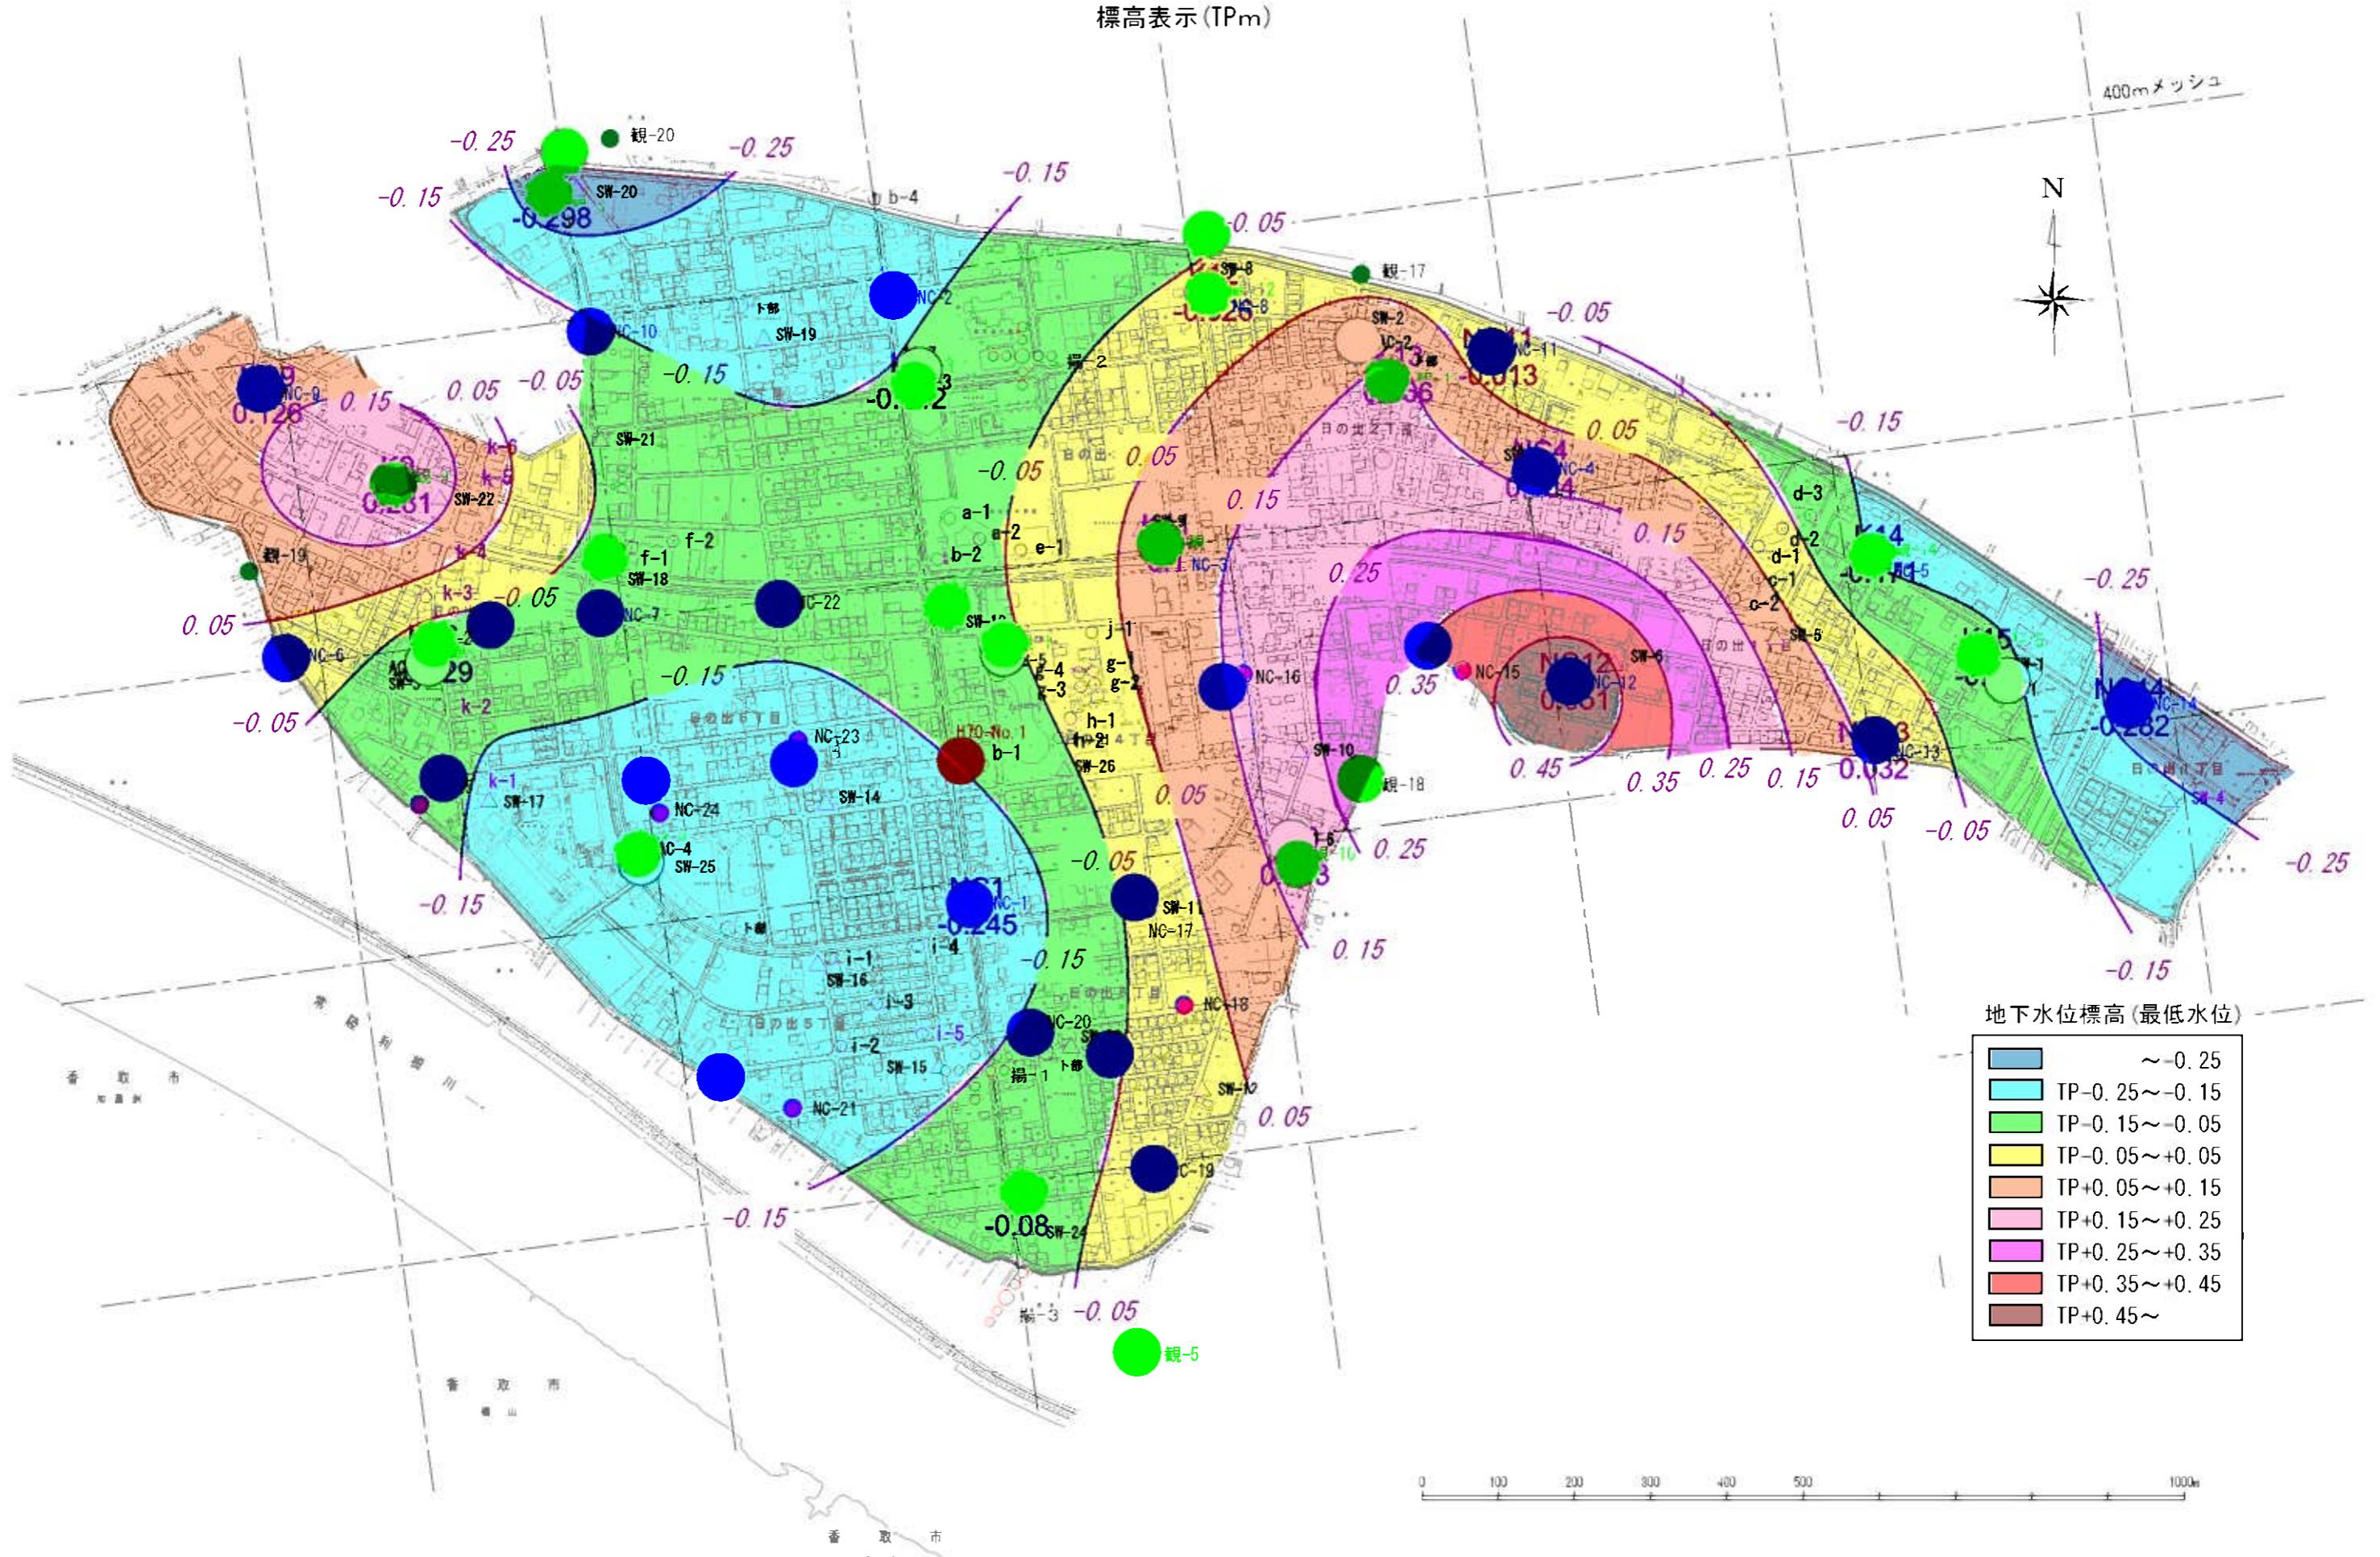
地下水等高線図（各地点最低水位 地点抜粋）

標高表示(TPm)

観測井の地下水位の観測結果より、日の出地区内の地下水位は、常陸利根川の河川水位とほぼ同一な水位のものと、河川水位より常時高いもの、河川水位より常時低いものの3グループに分かれることがわかった。

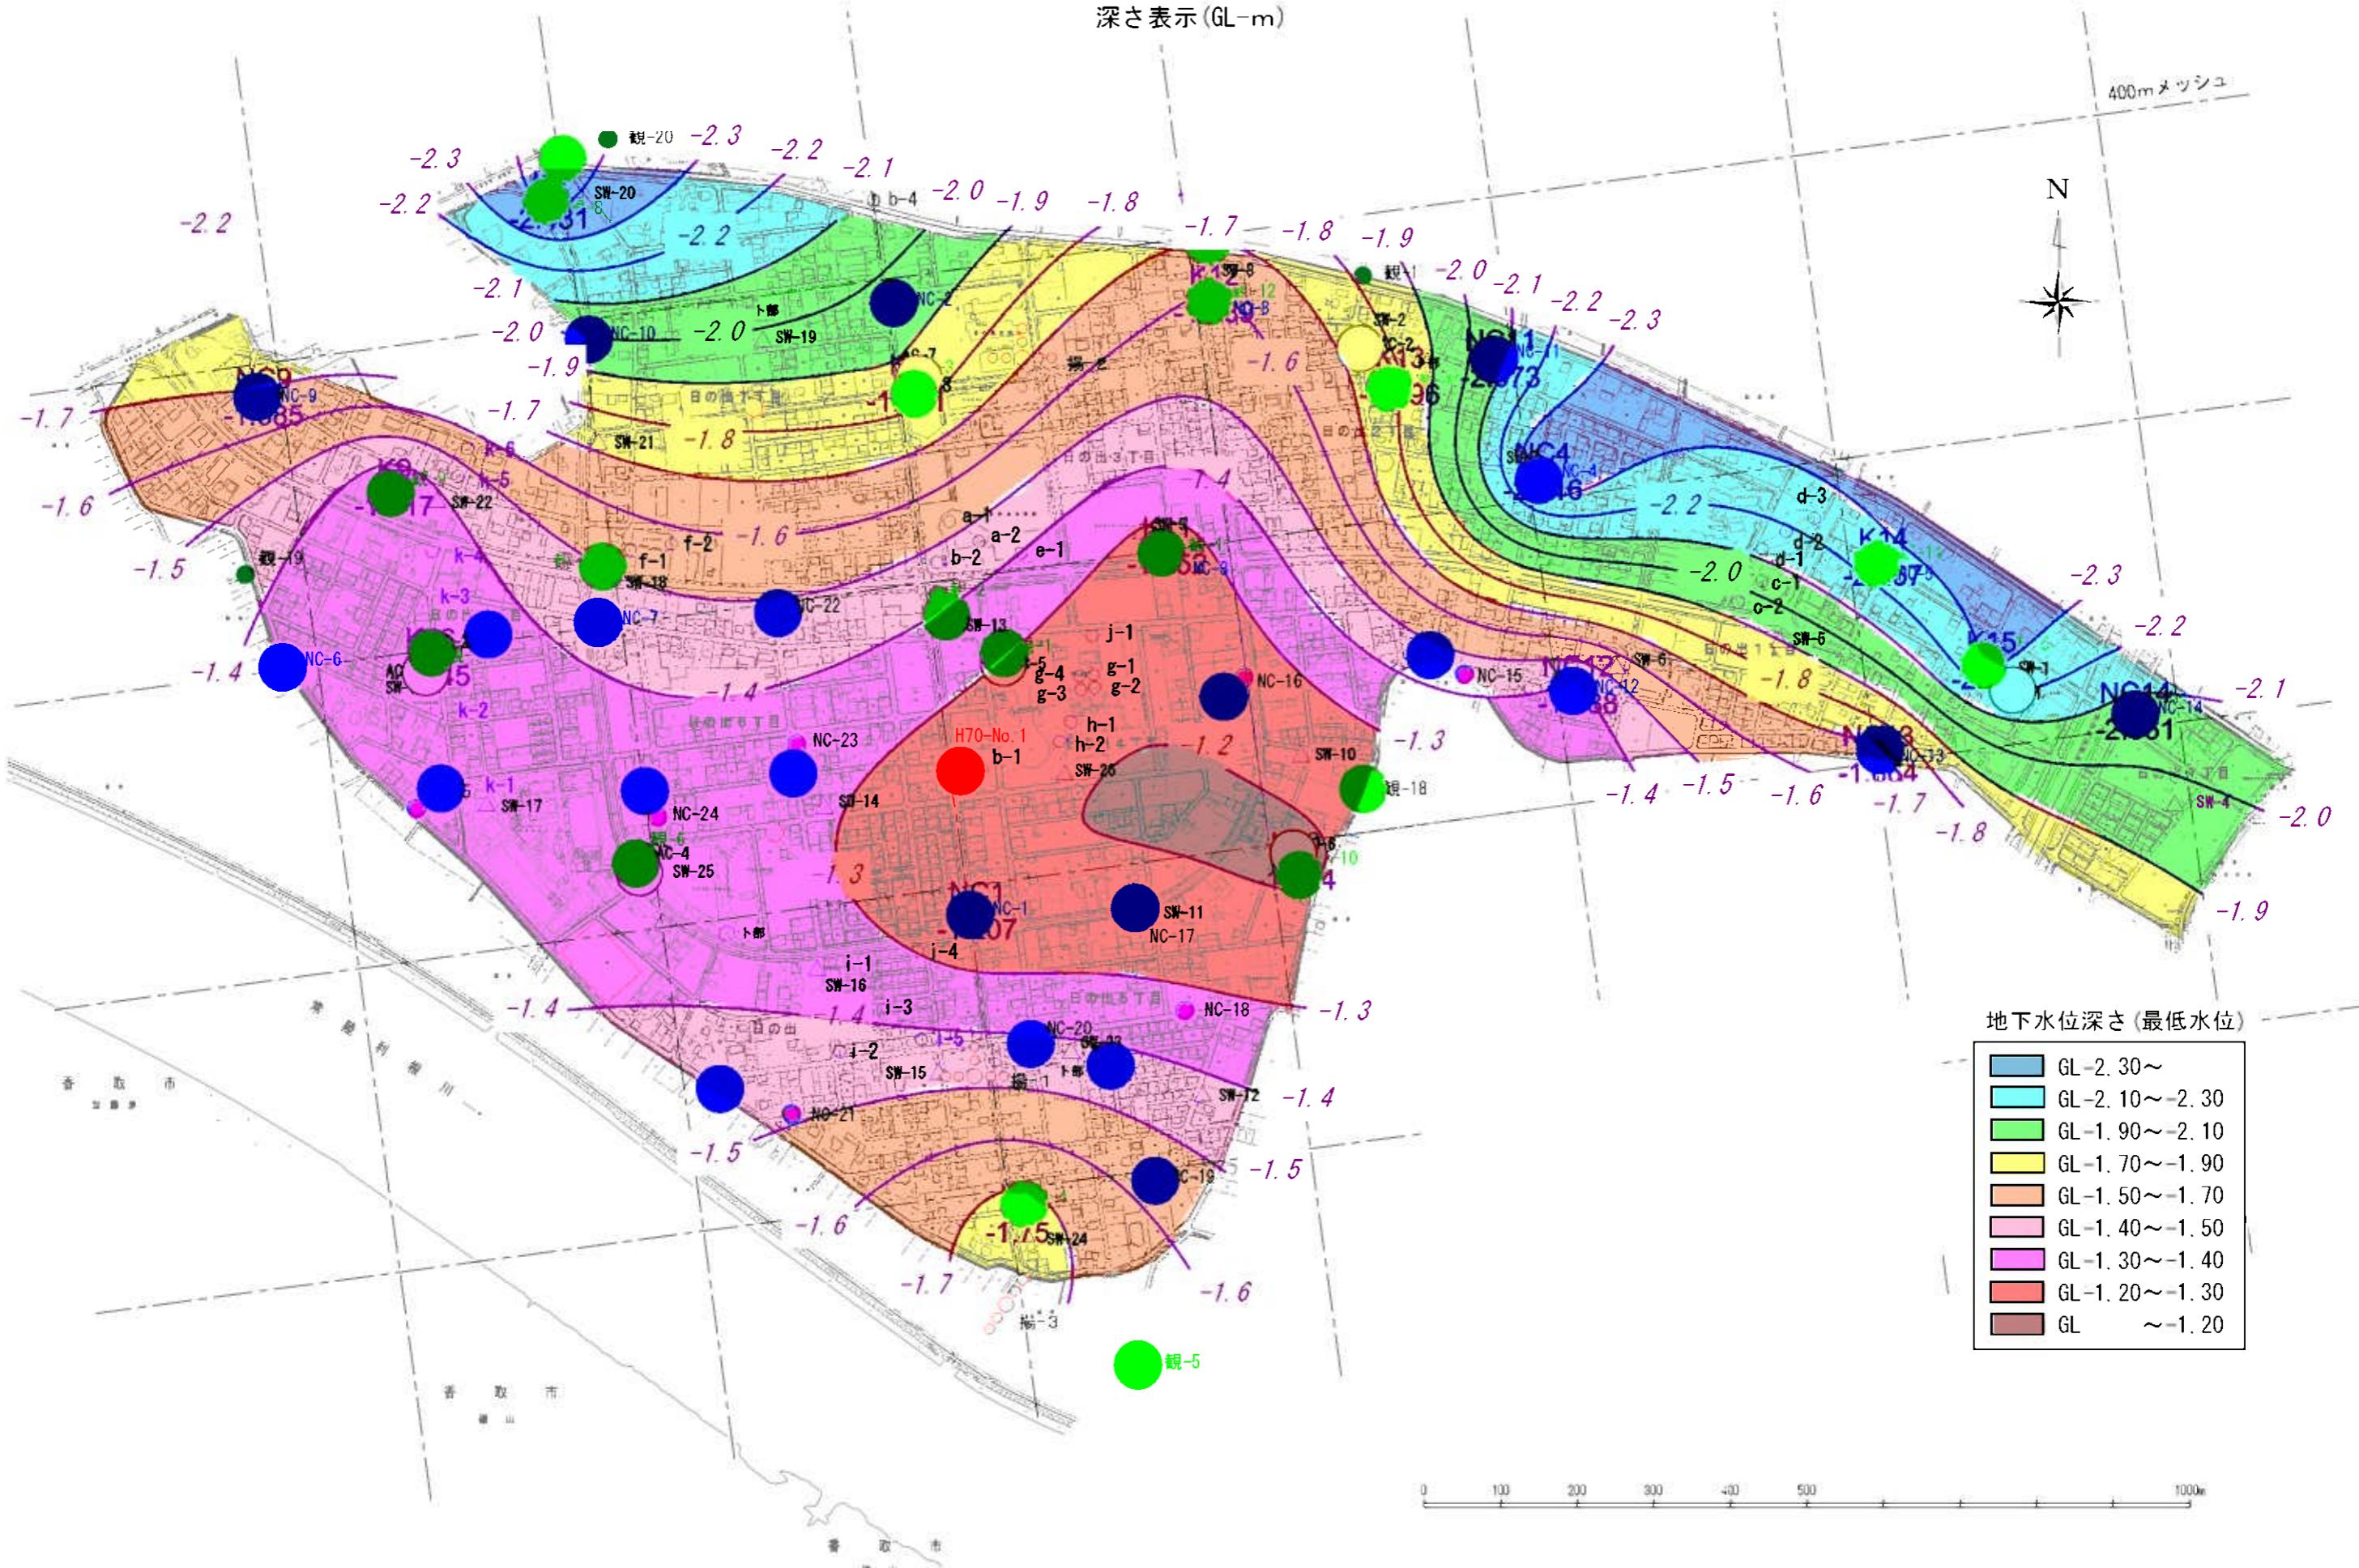
地下水等高線図（各地点最低GL水位 地点抜粋）

深さ表示(GL-m)

地下水位の年間変動は、場所により違いのあるものの、0.5m～1.2m程度確認された。

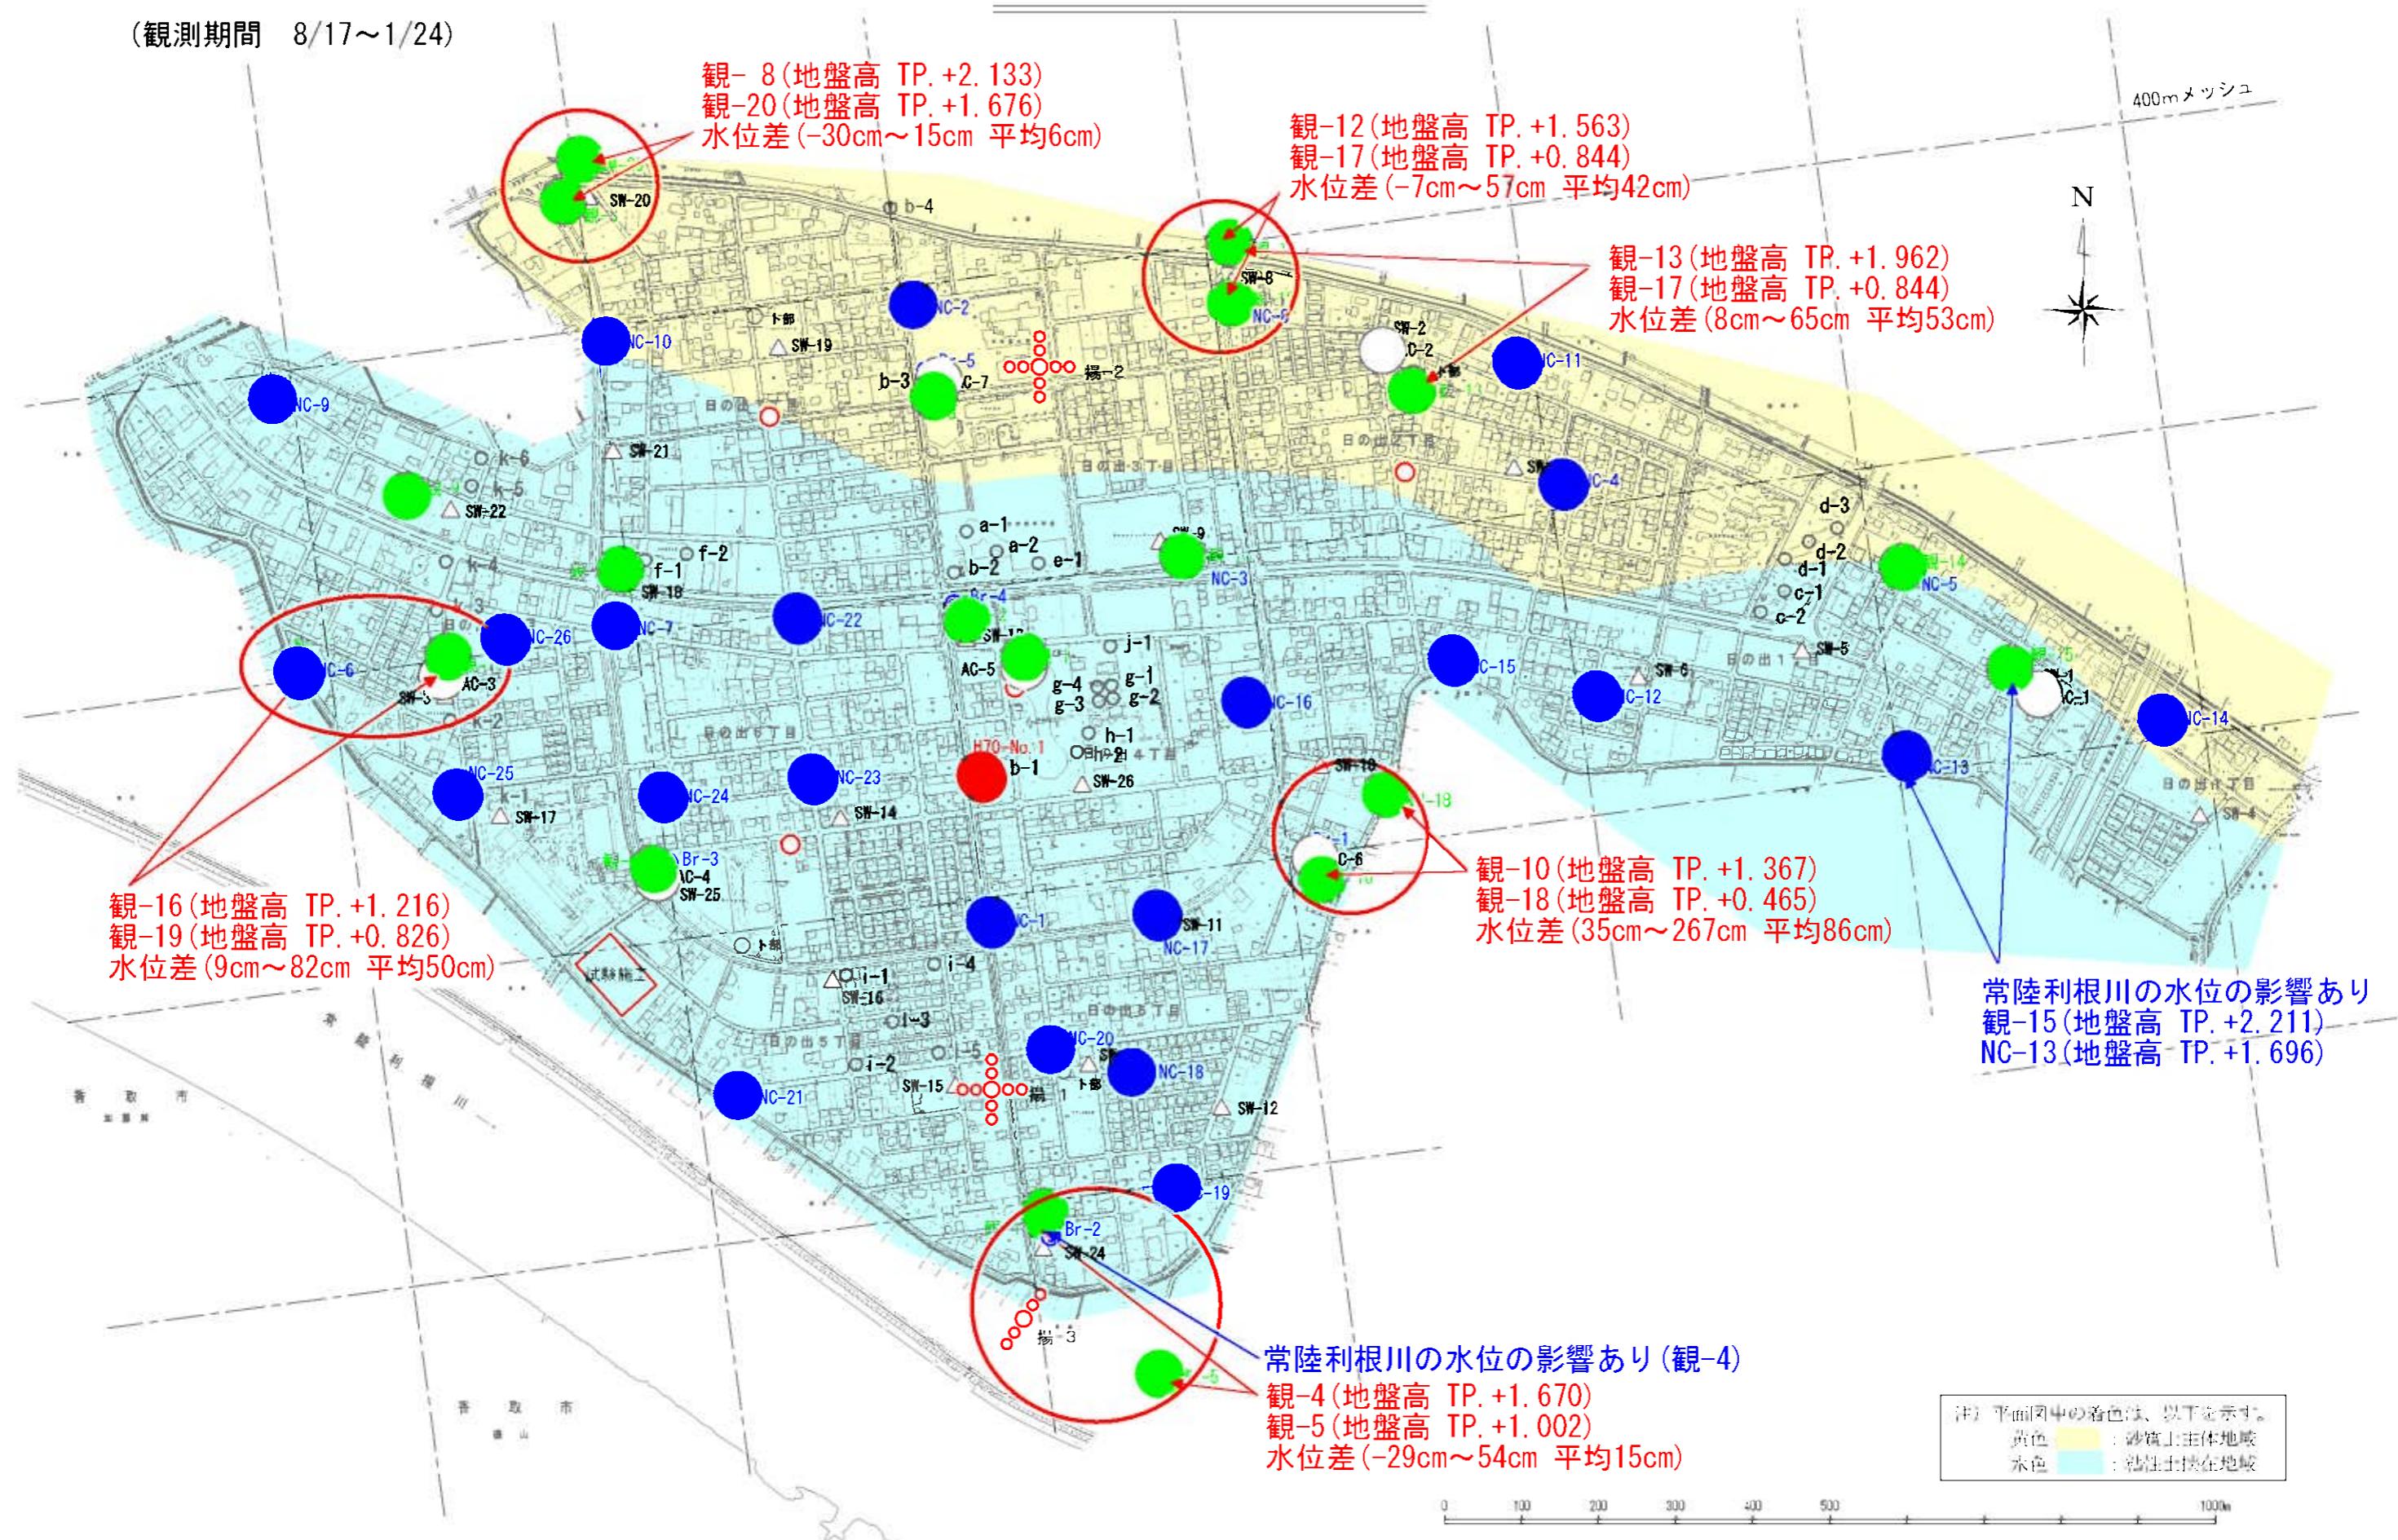
日の出地区内外の地下水の水位差

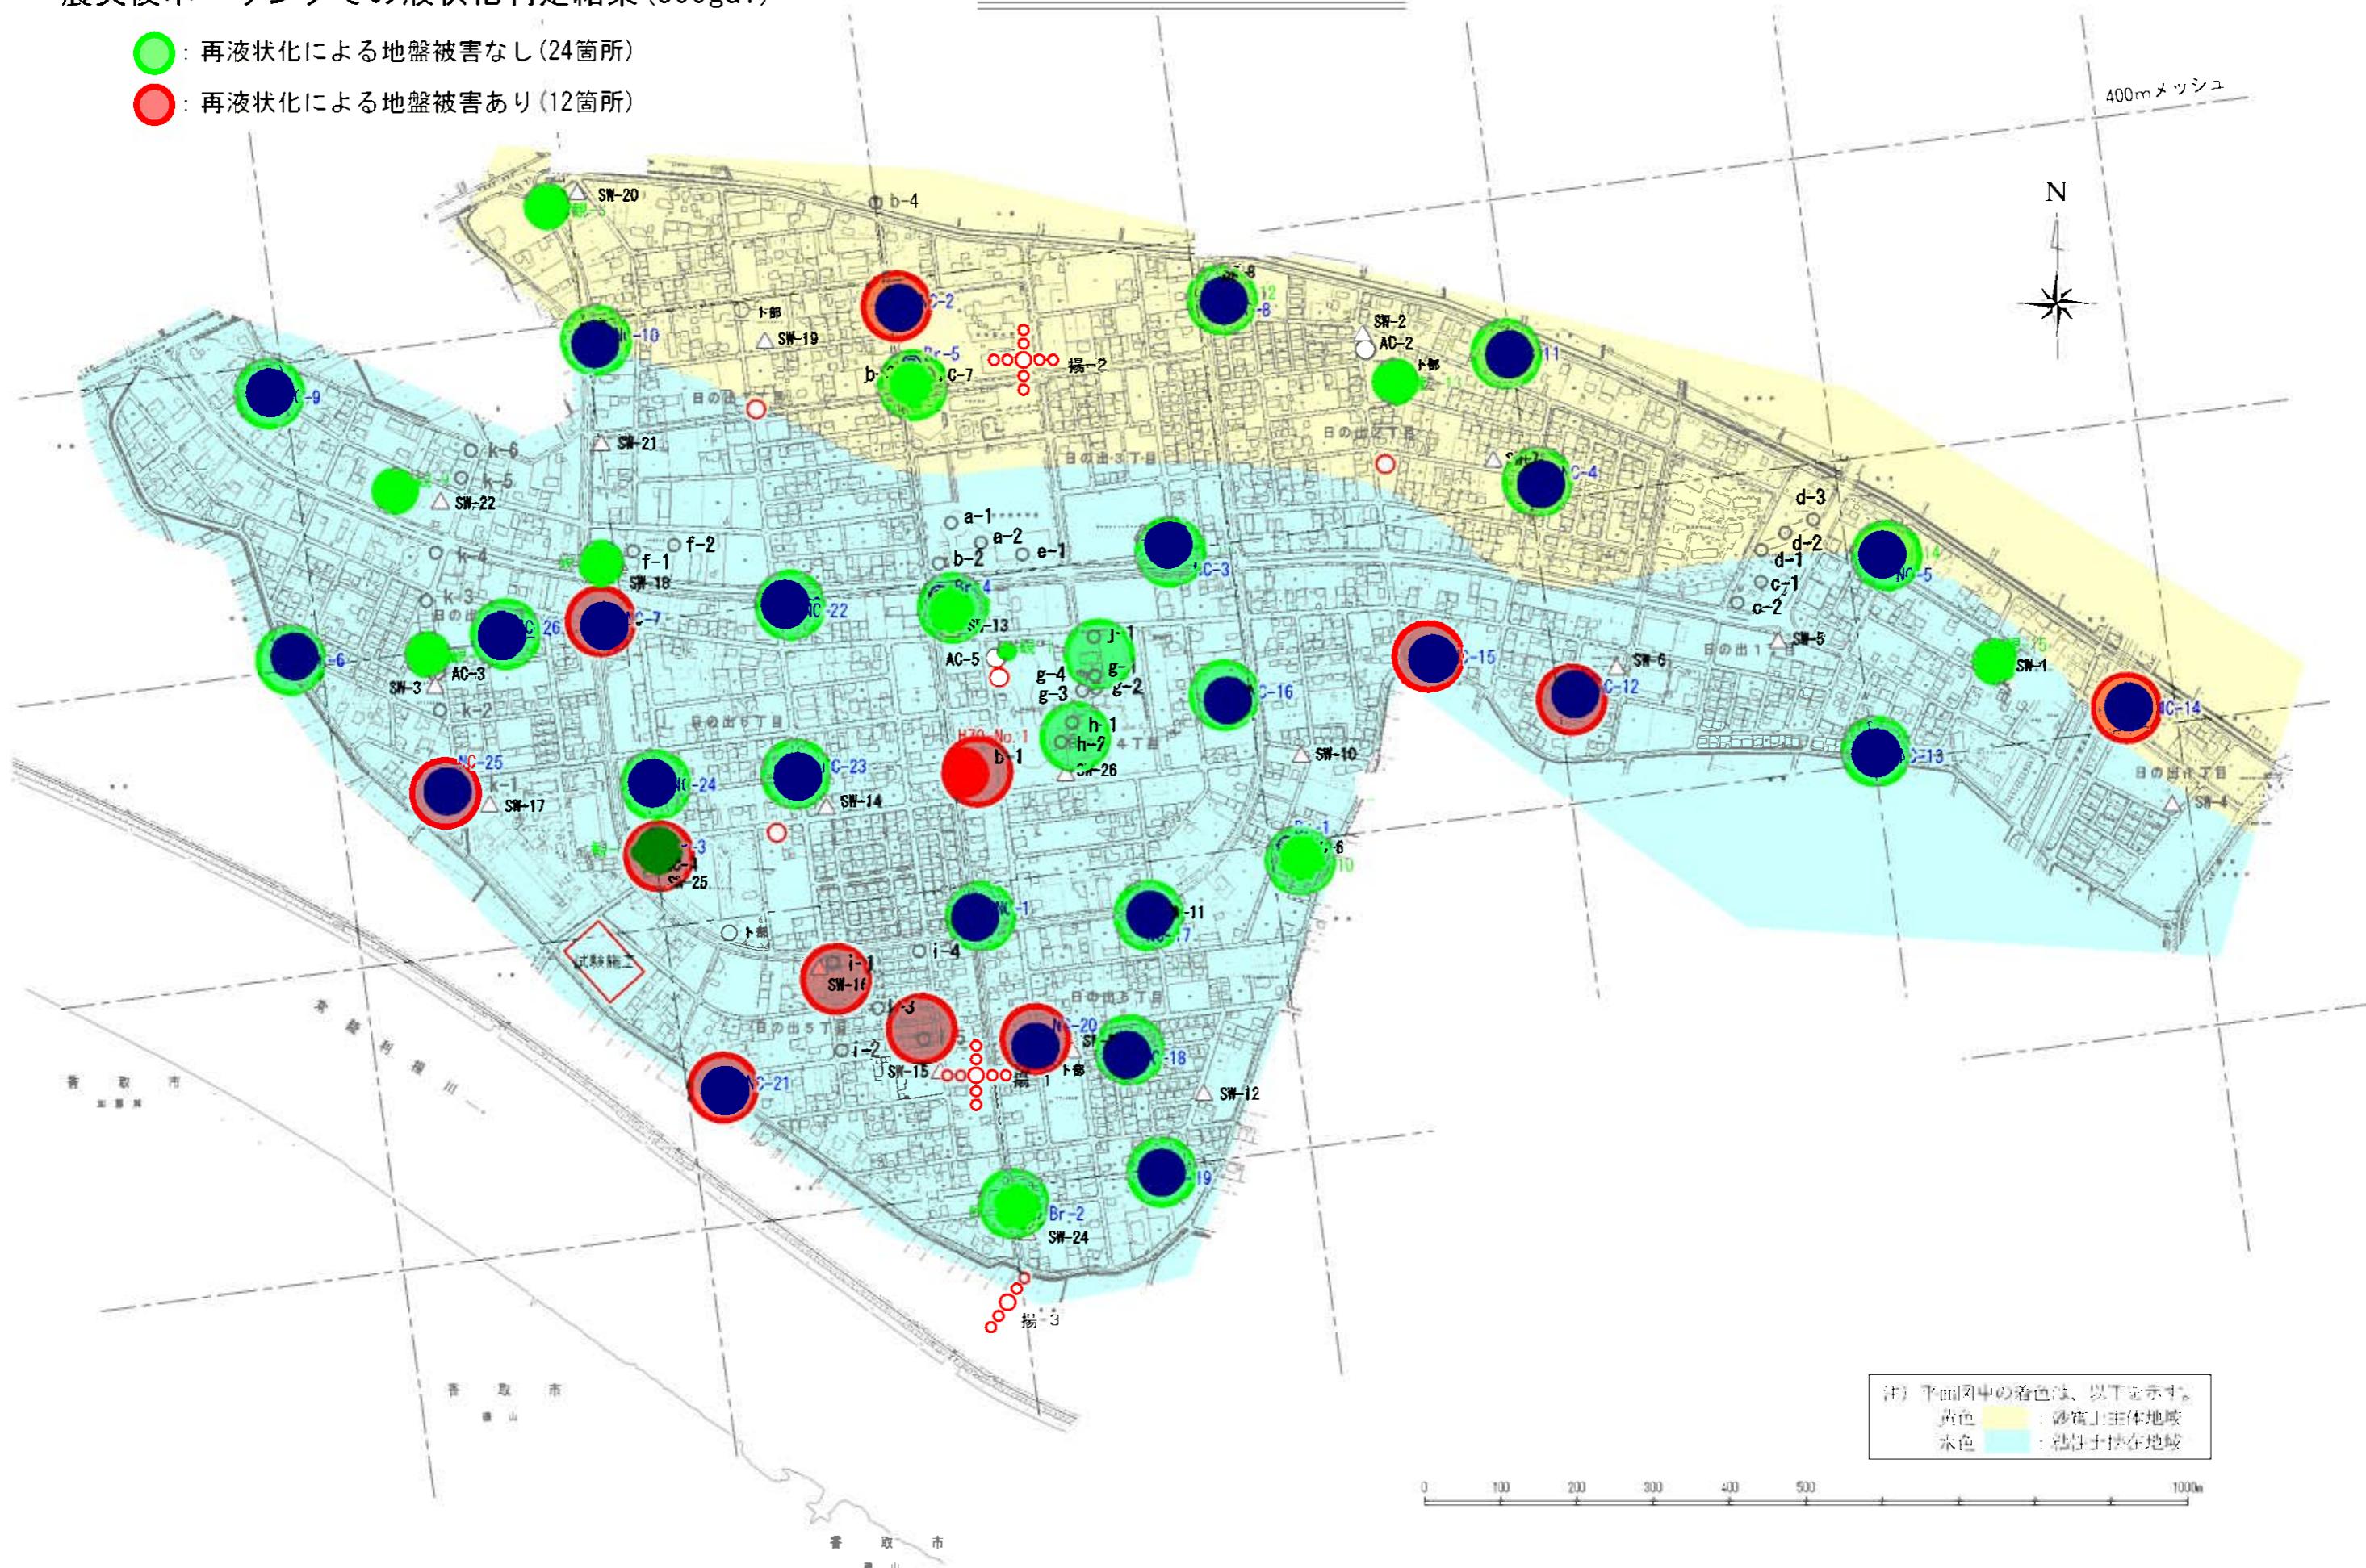
赤色：再液状化による地盤被害あり(12箇所)
