## 2. 対策効果の検証

## 2.2 圧密沈下

### 3. 炭酸カルシウムスケールの検討

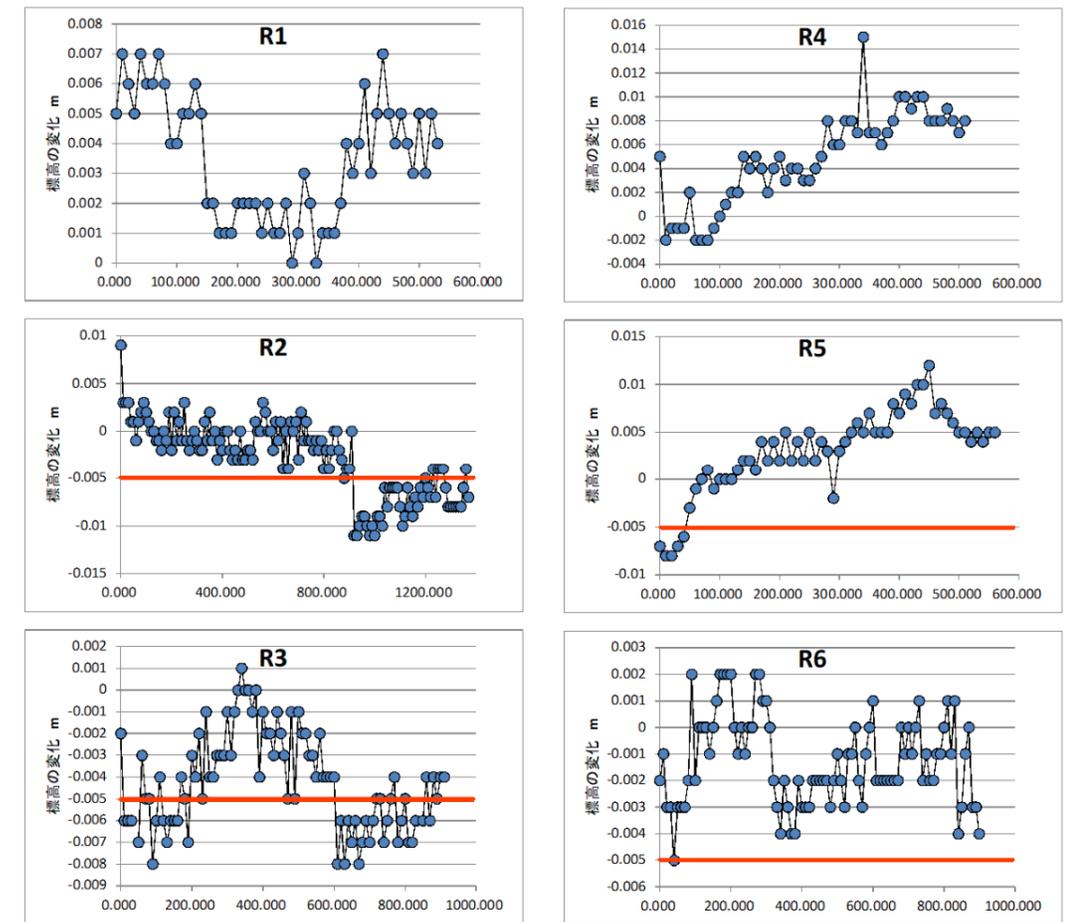
図 1.5.1.11 H29.2 と H30.2 の標高差（-が沈下）

縦断測量においても、平成 28 年 3 月を基準として経時的に沈下が明確に進行している箇所は認められない。ただし、平成 29 年 2 月と平成 30 年 2 月の測定値を比較した場合、沈下傾向が認められる。5mm を閾値としたとき、R2+900 以降、R3+0～200、R3+600 以降、R5+0～40、これらの区間がそれに相当する。これは、水準測量の結果と概ね整合する。

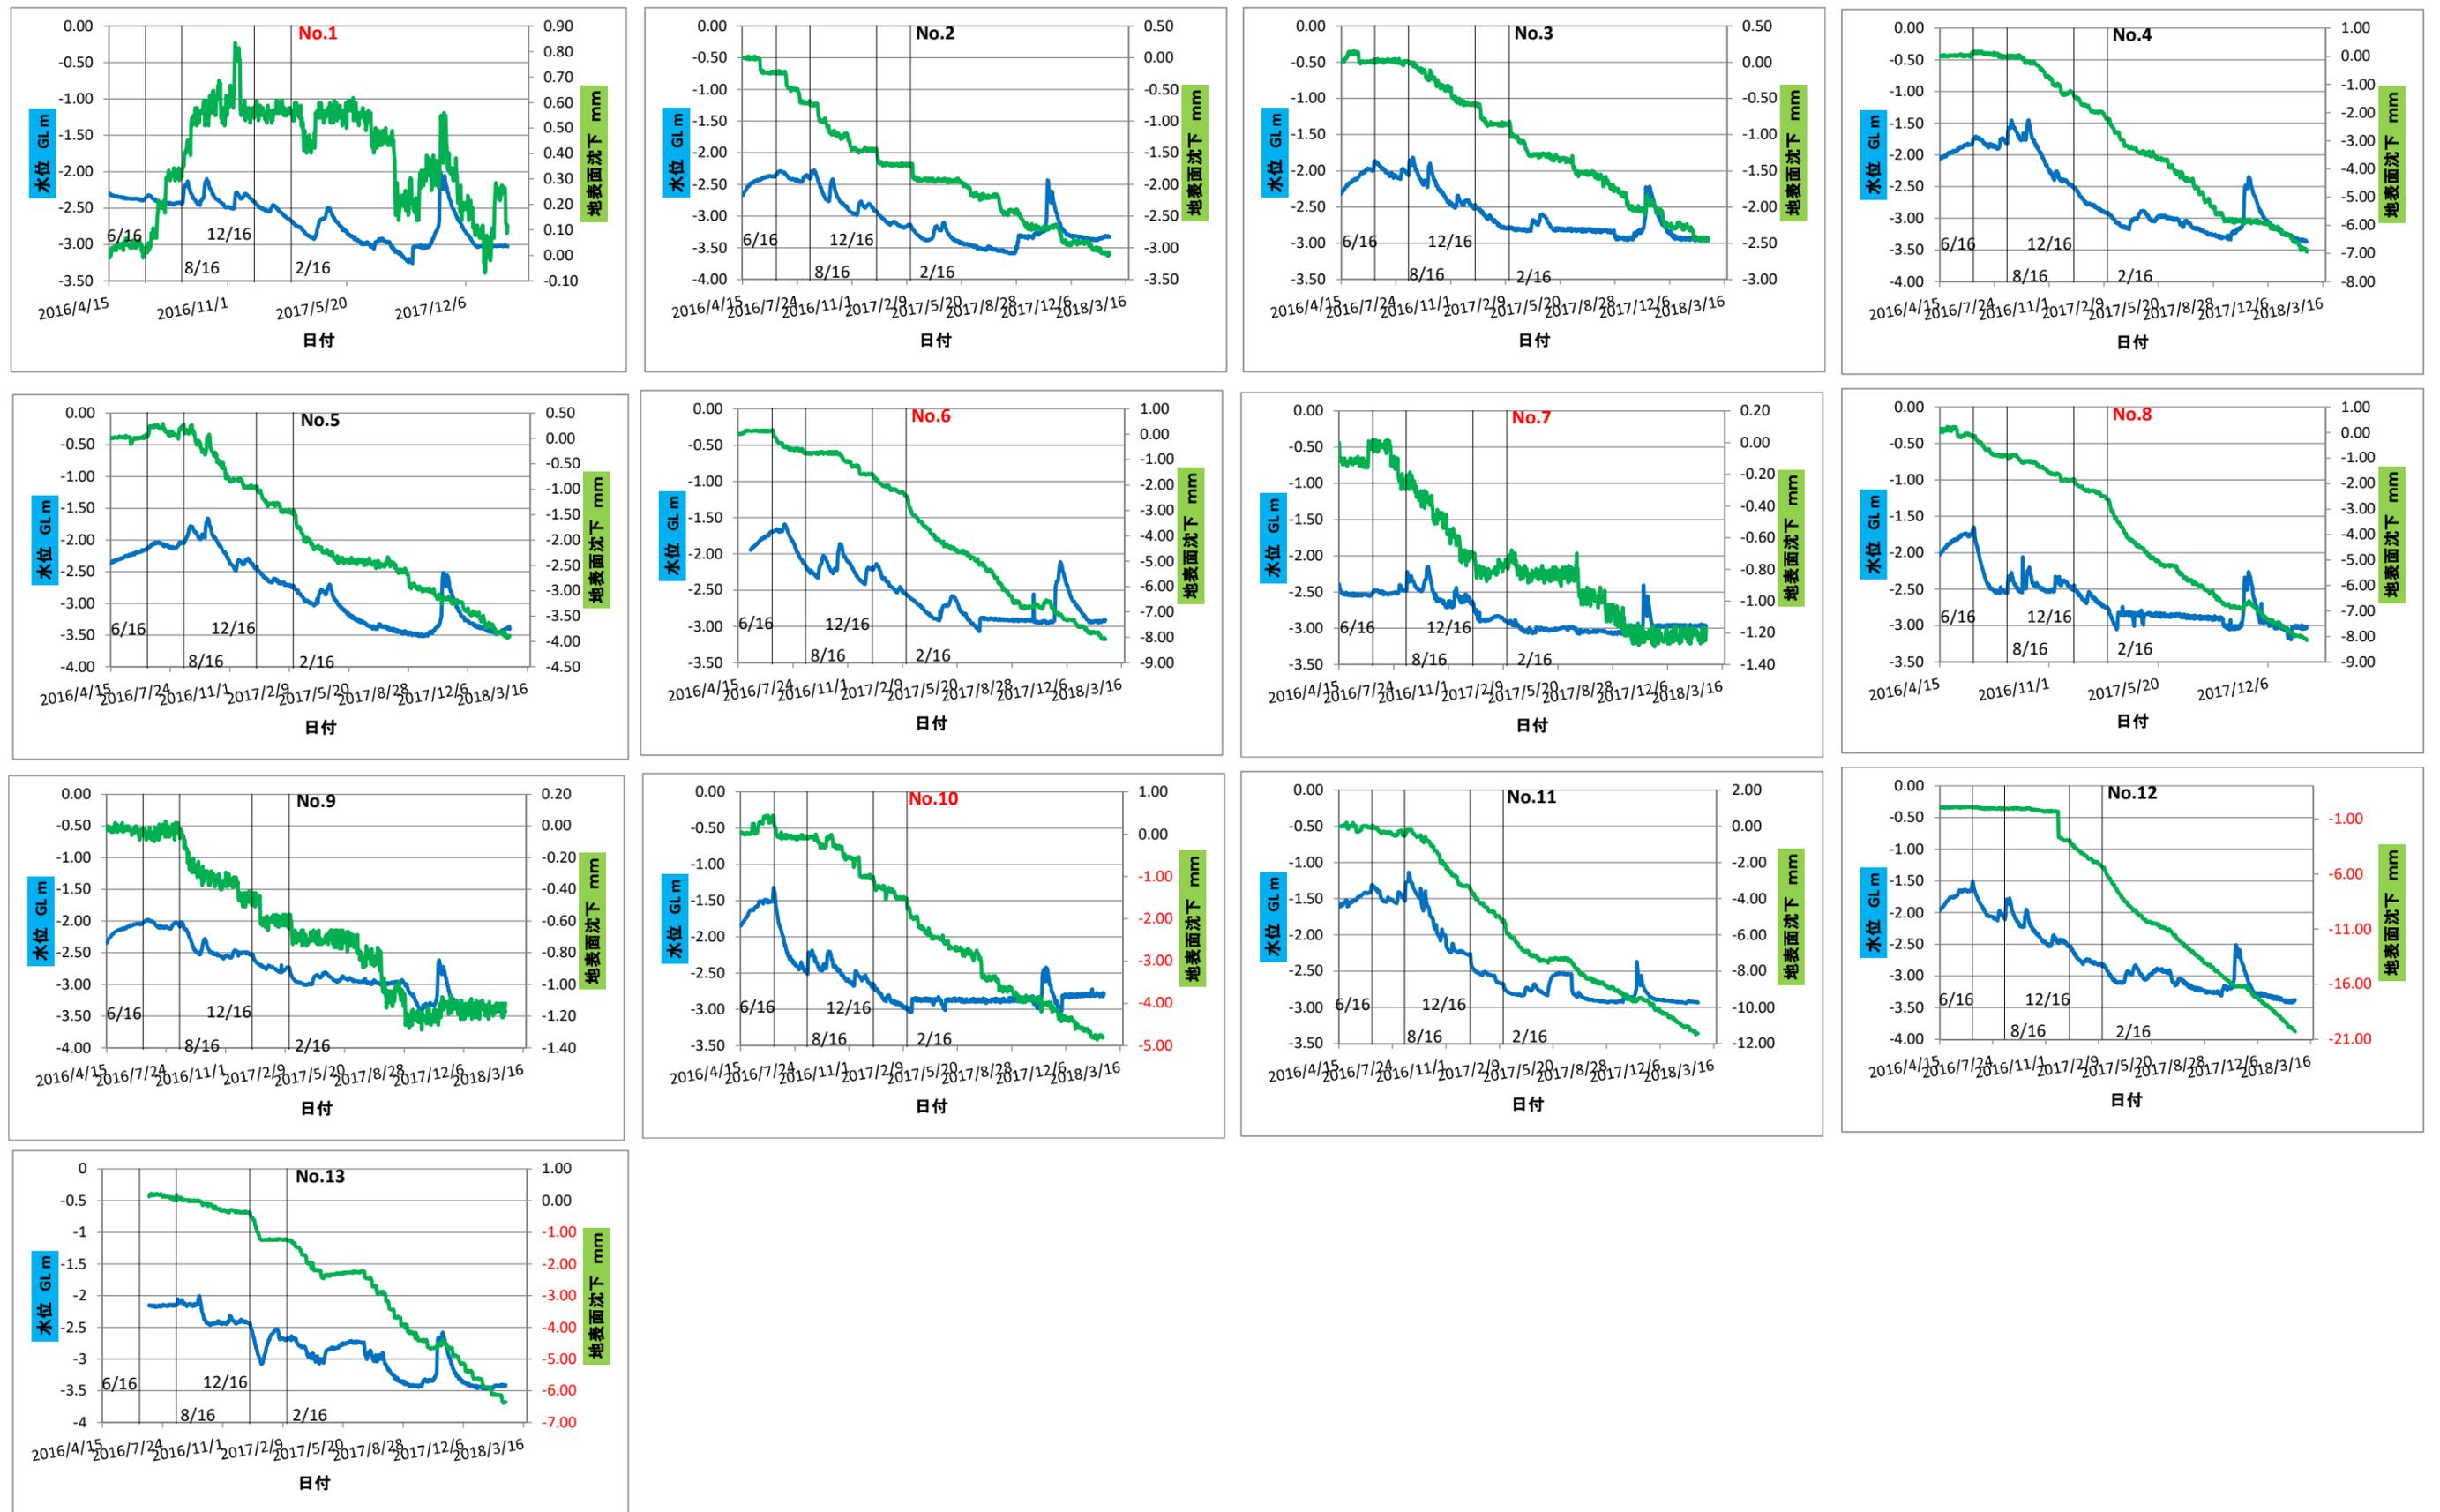
図2.1-1 水位と沈下の経時変化

No.1、No.7、No.9 は地表面沈下が 1mm 程度以下と小さい。これらの観測点は日の出泥層が分布しない北側にあることから、地表面沈下は日の出泥層の分布に左右されると考えられる。

観測孔毎に水位低下と地表面沈下の関係を整理した(図 2.1-1)。

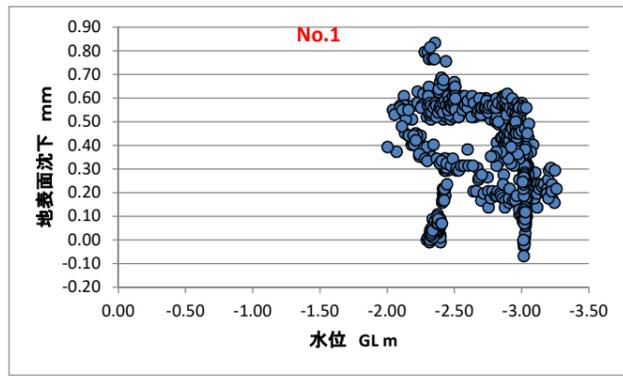
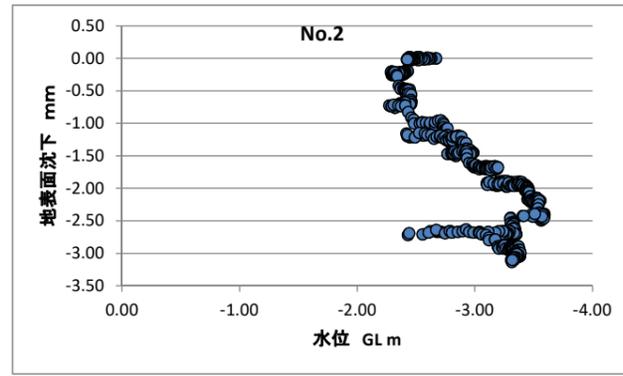
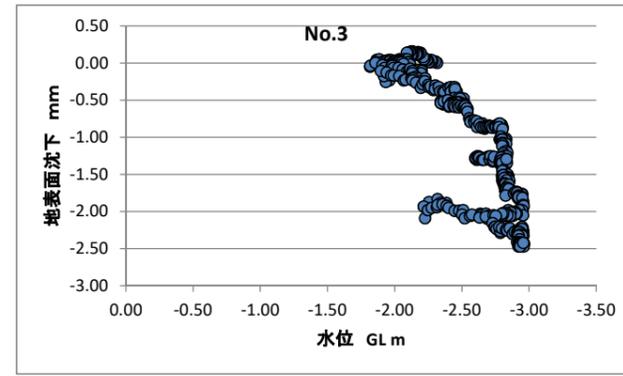
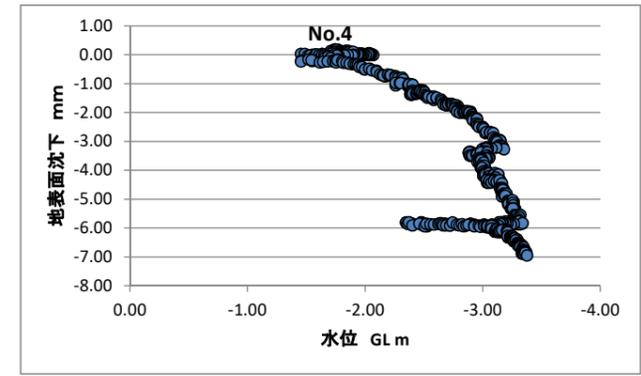
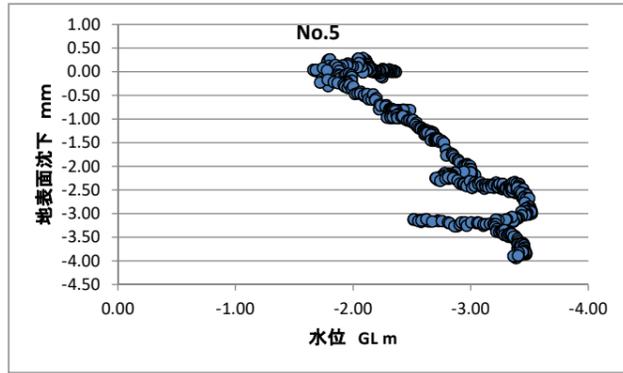
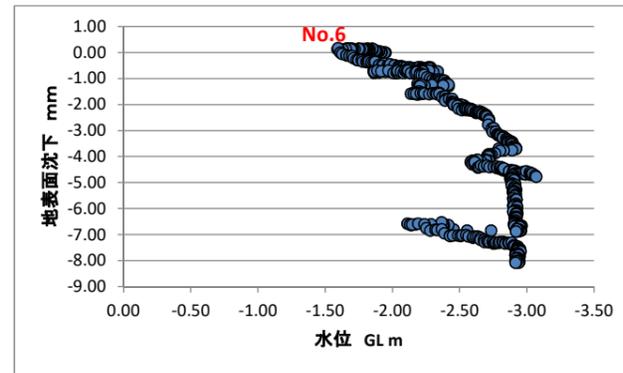
図2.1-2 水位と沈下の関係

上記 3 孔以外は、水位と地表面沈下量の関係は、ある任意点までは水位低下と地表面沈下が比例関係を示すが、それ以降は水位の変化が認められず、地表面沈下のみが増加する傾向を示す(図 2.1-2)。今後は、地表面沈下の収束状況を確認していくものとする。

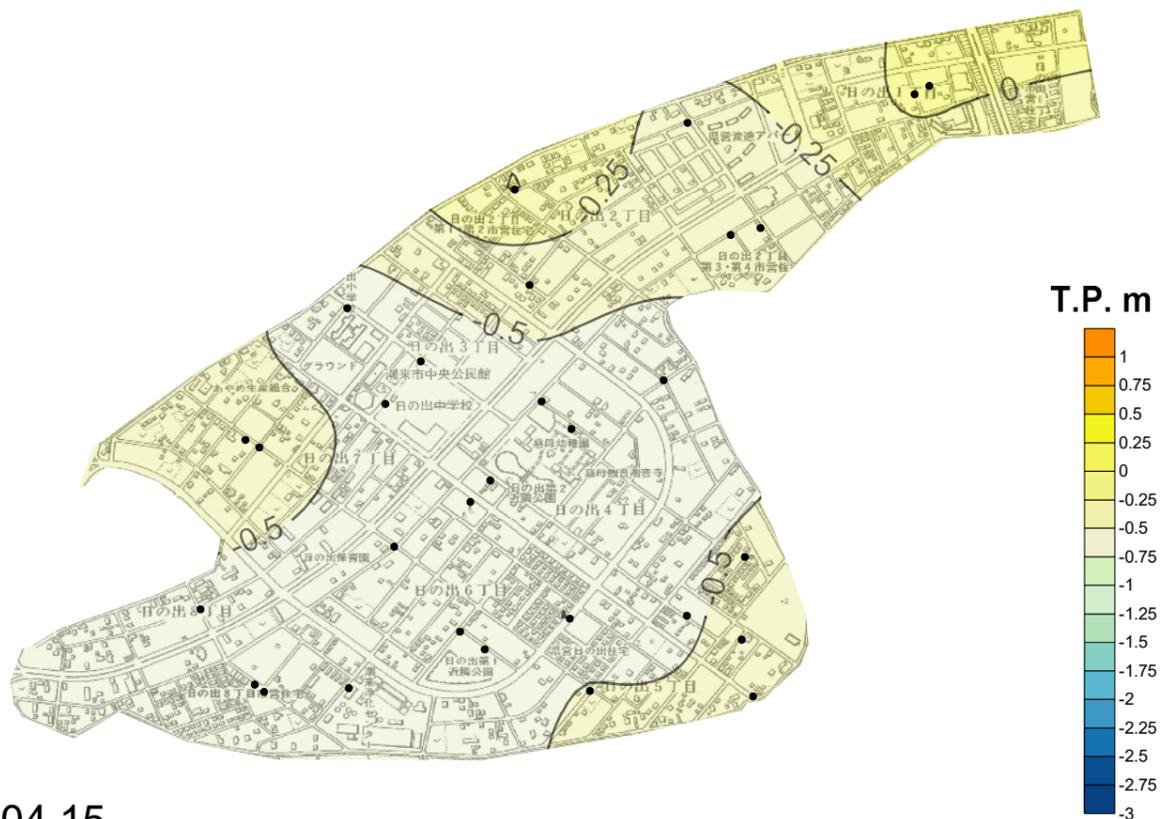
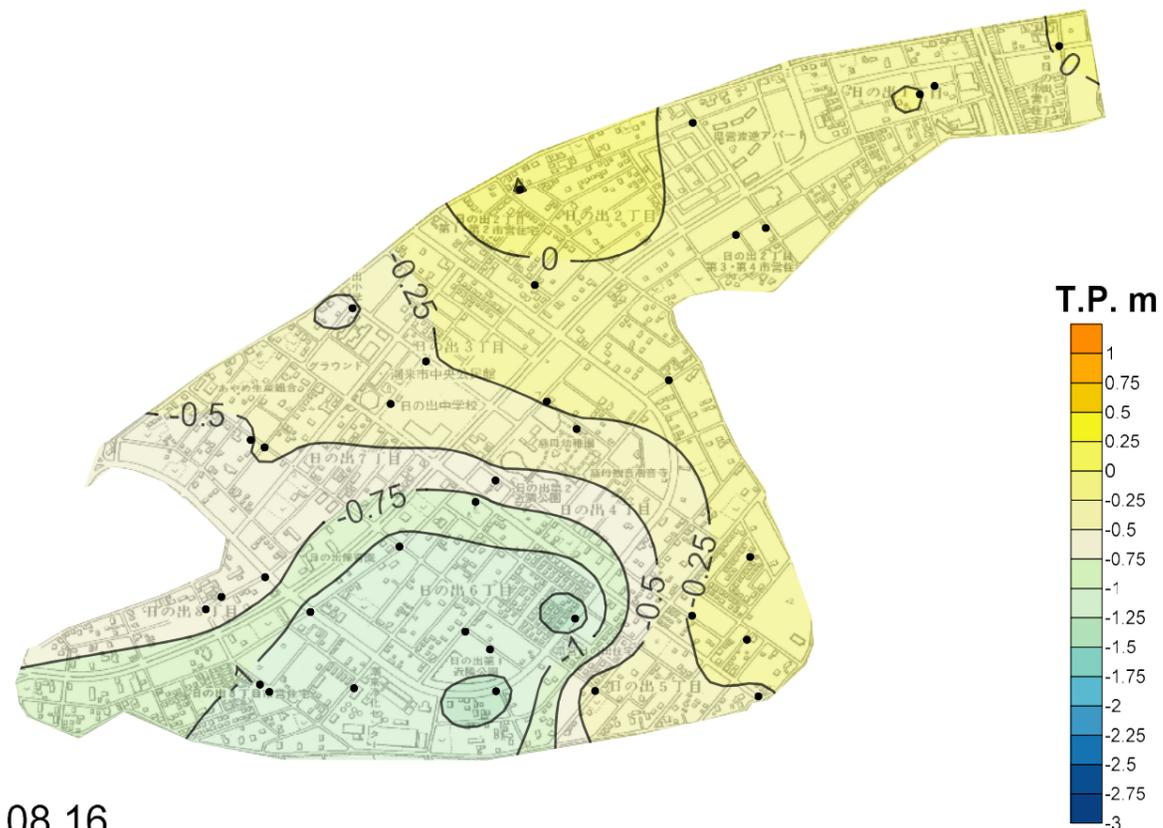
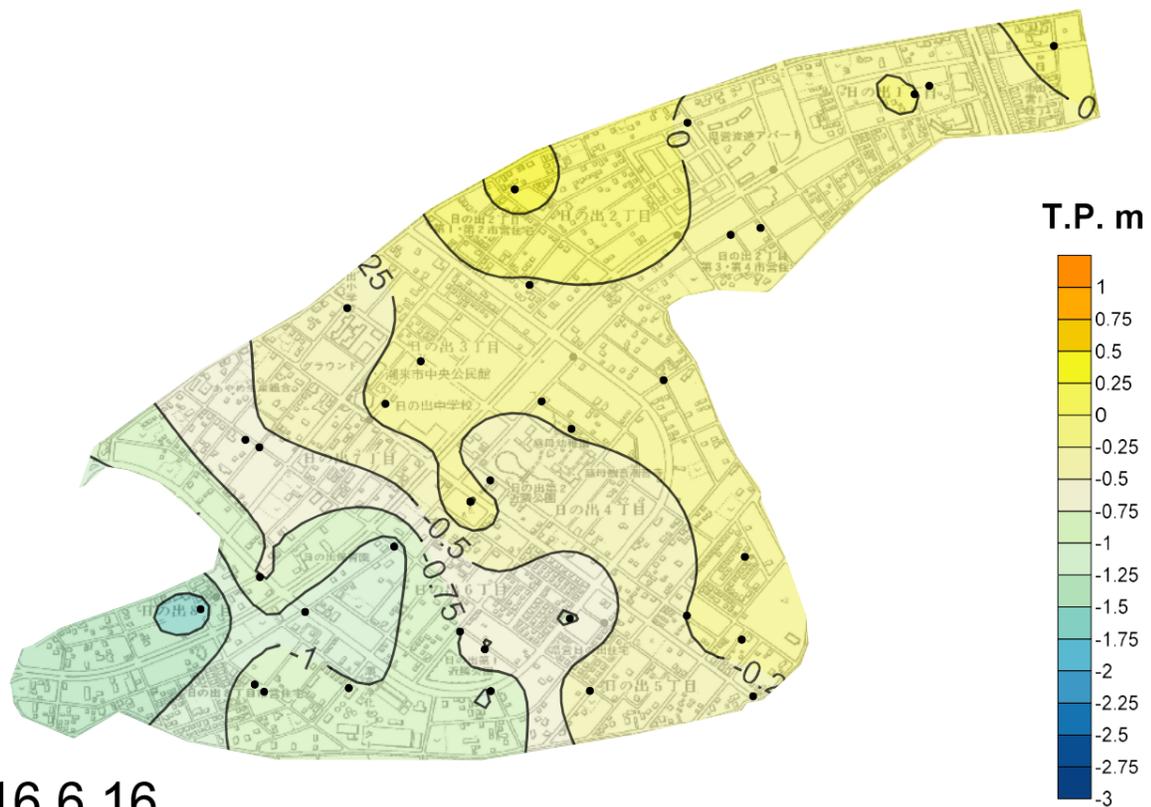
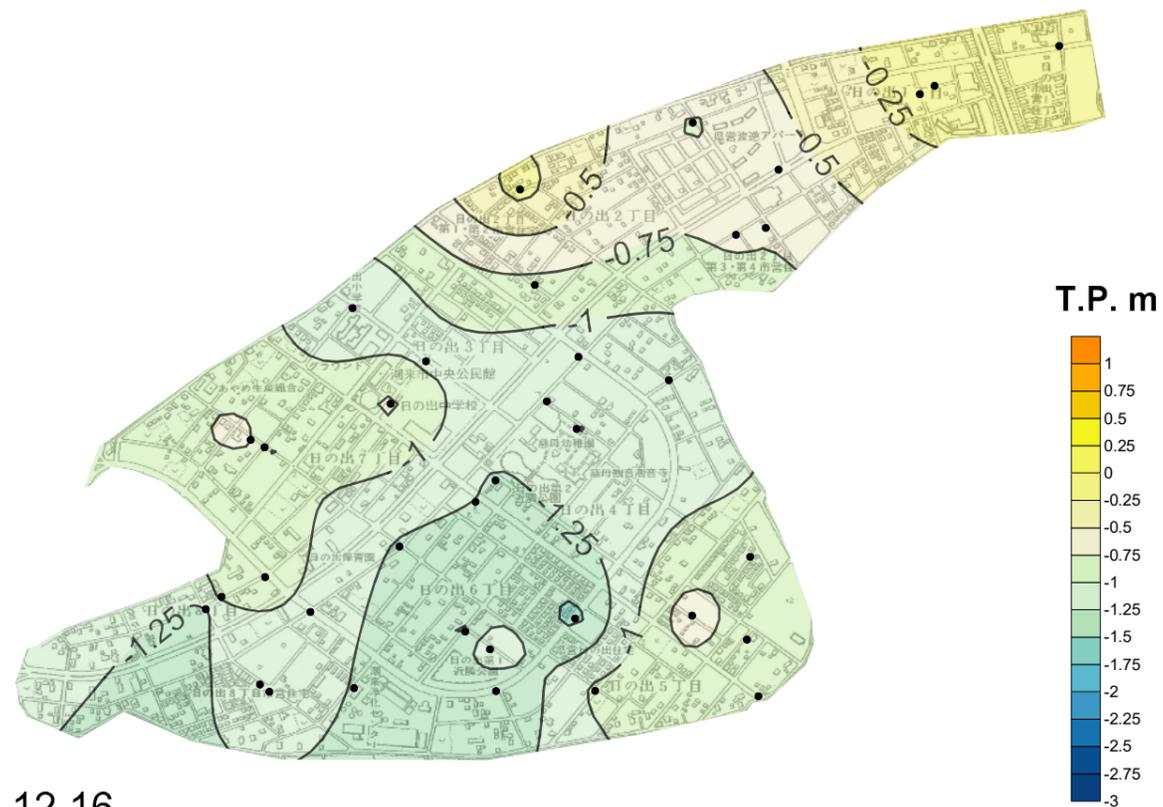
図2.1-3 地下水位コンター(1)

図 2.1-3、-4 に地下水位コンターの変化を示す。現在は、三角池付近で最も深く、概ね同心円状に等高線が描かれている。図 2.1-5 に人自不整合等高線を示すが、この等高線と水位コンターの低い部分は概ね整合する。

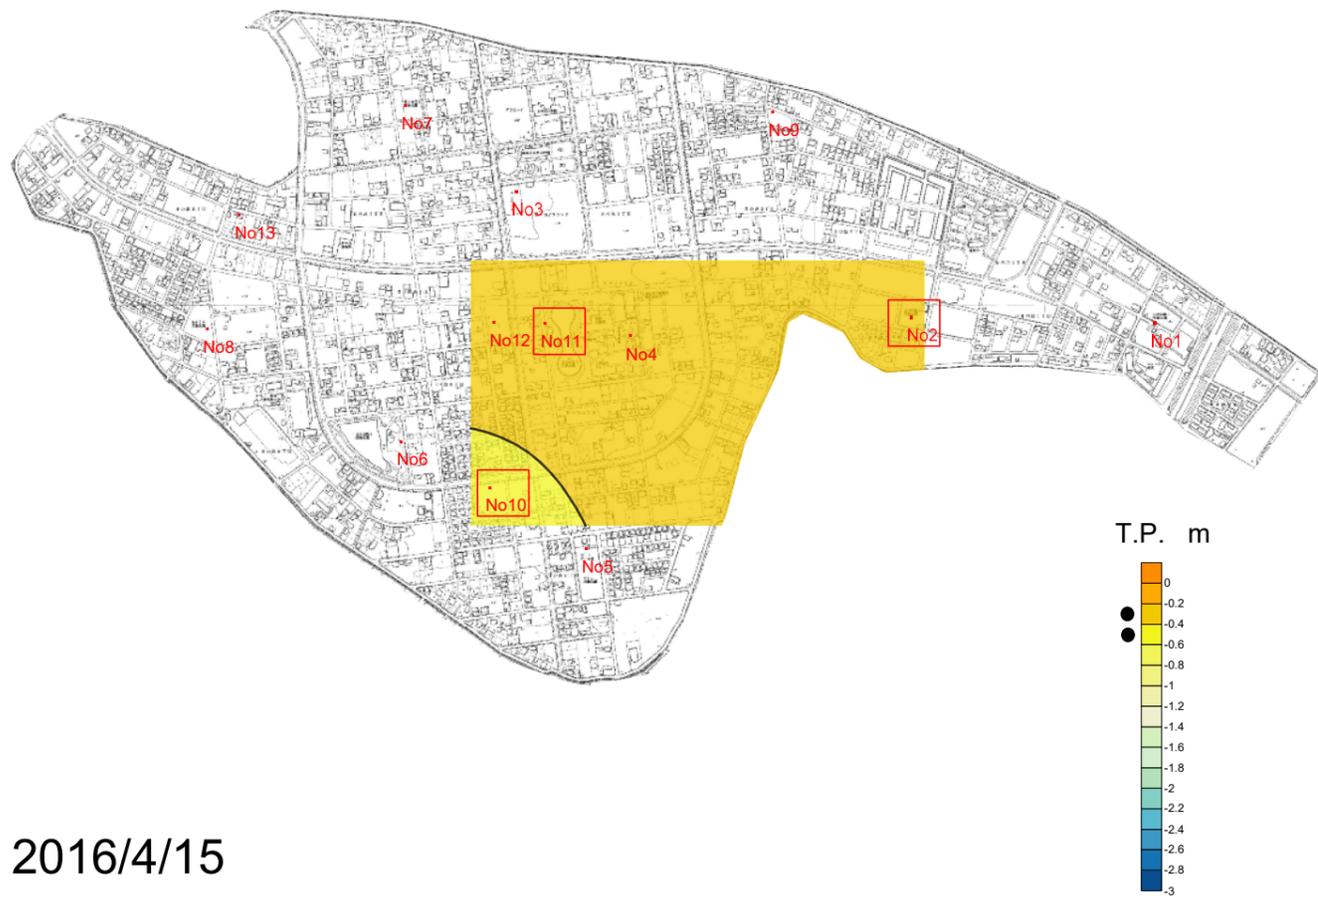
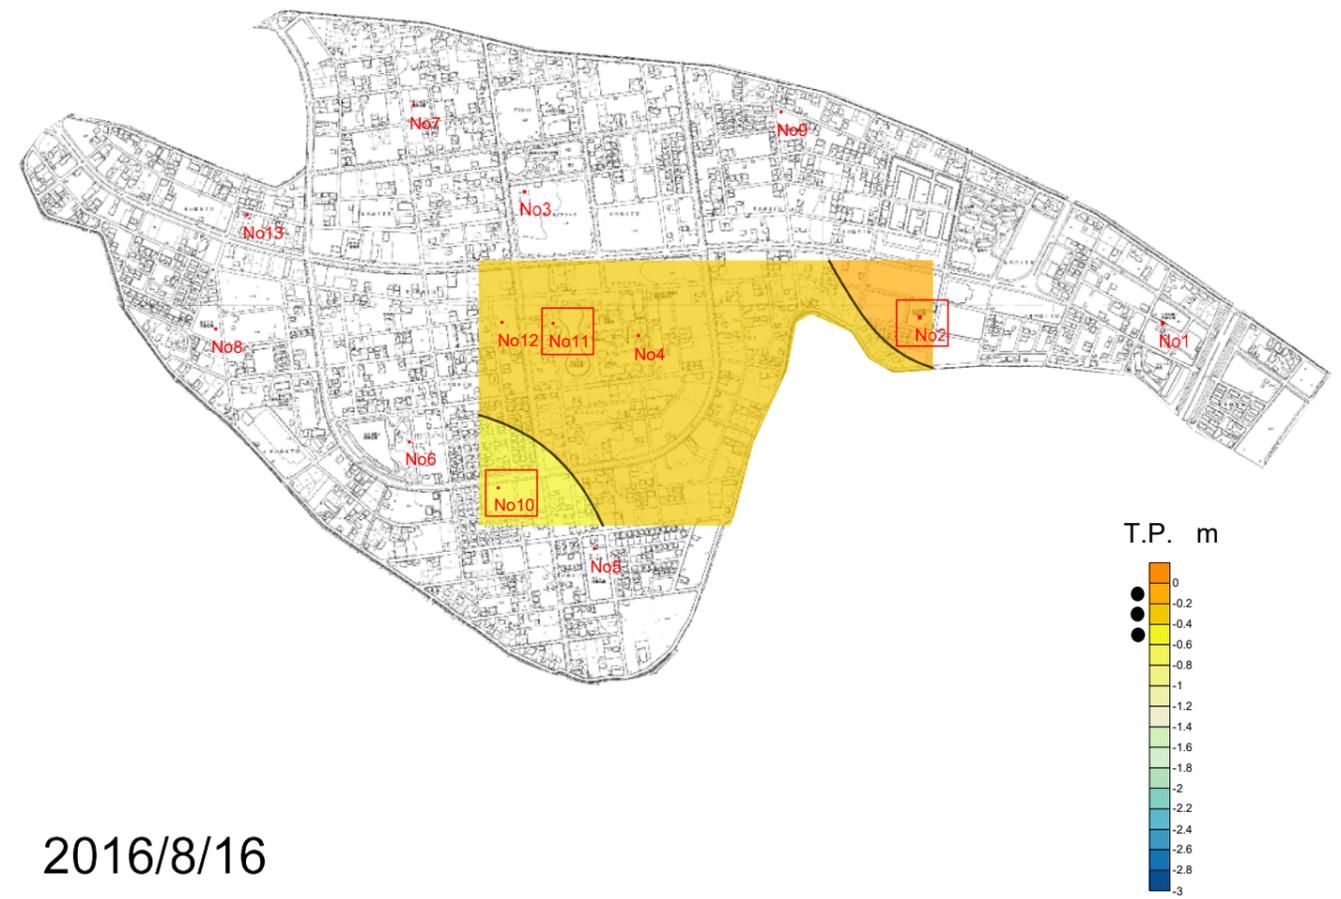
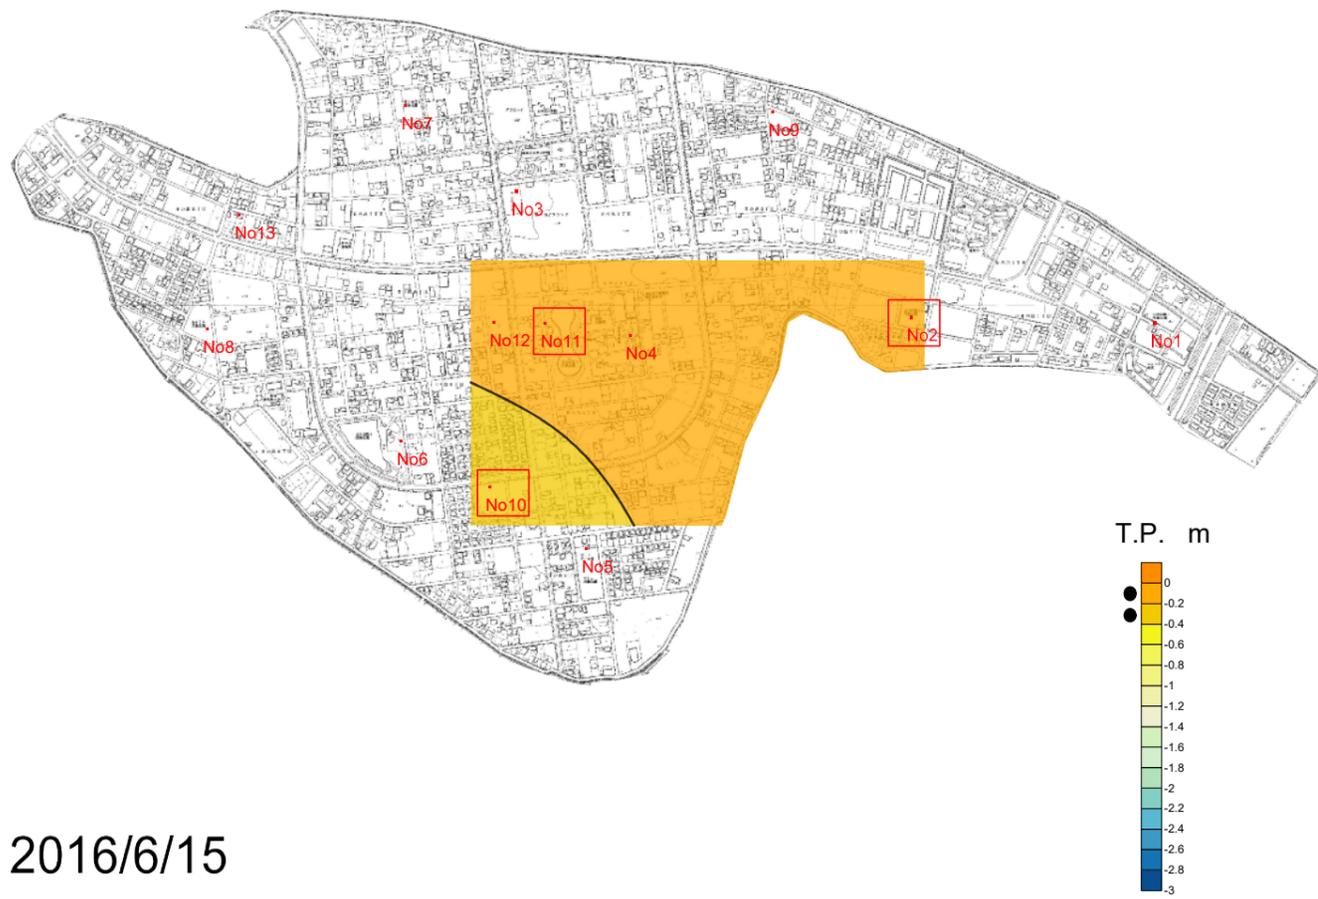
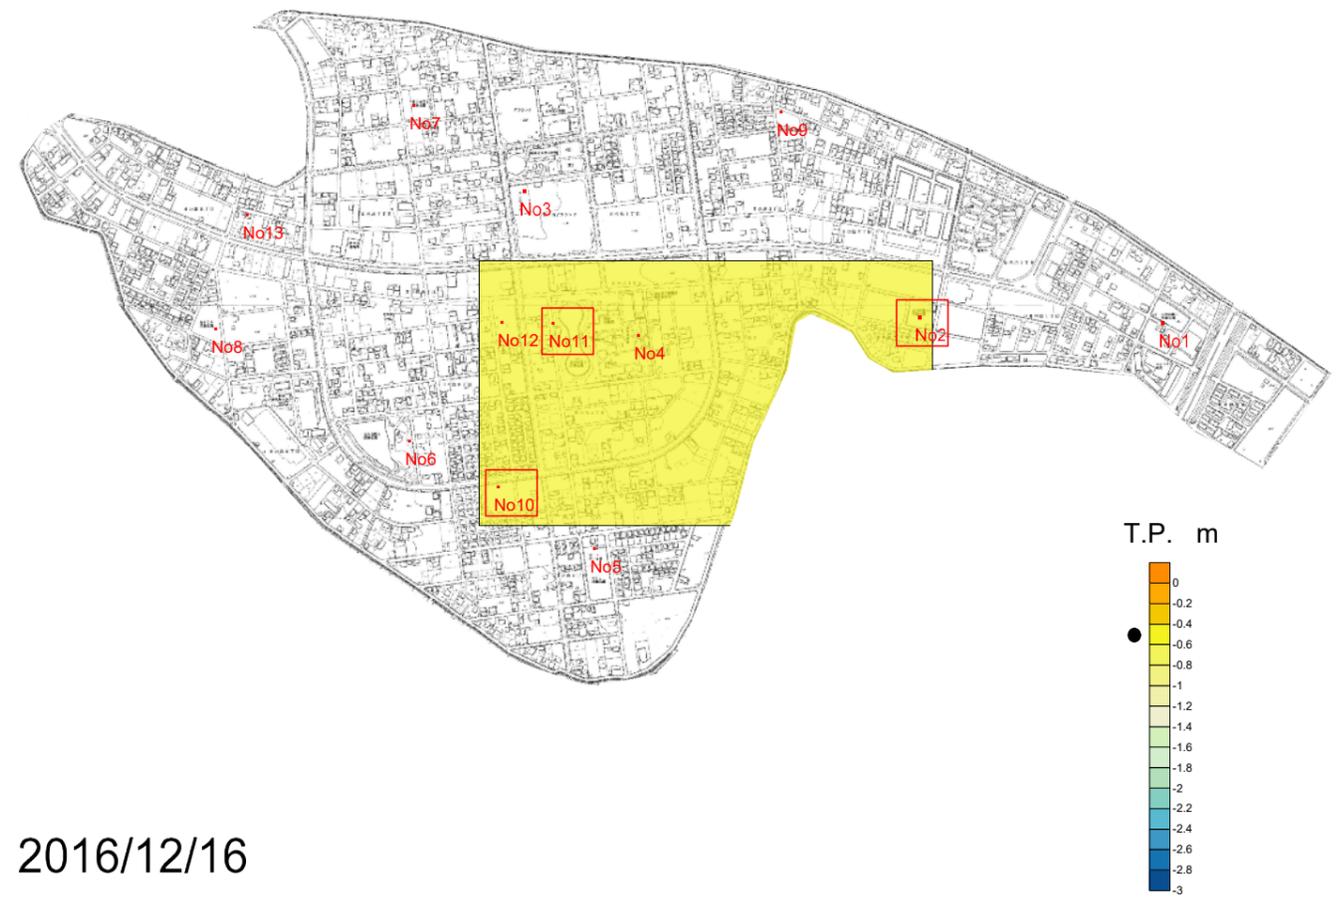
図2.1-6 被圧地下水位コンター(1)

図 2.1-6、-7 に被圧地下水(佐原砂泥互層中の地下水位)コンターの変化を示す。現在は、No.11(ひょうたん池脇)で 1m 程度の水位低下が認められる。
