## 2. 対策効果の検証

## 2.2 圧密沈下

### 3. 炭酸カルシウムスケールの検討

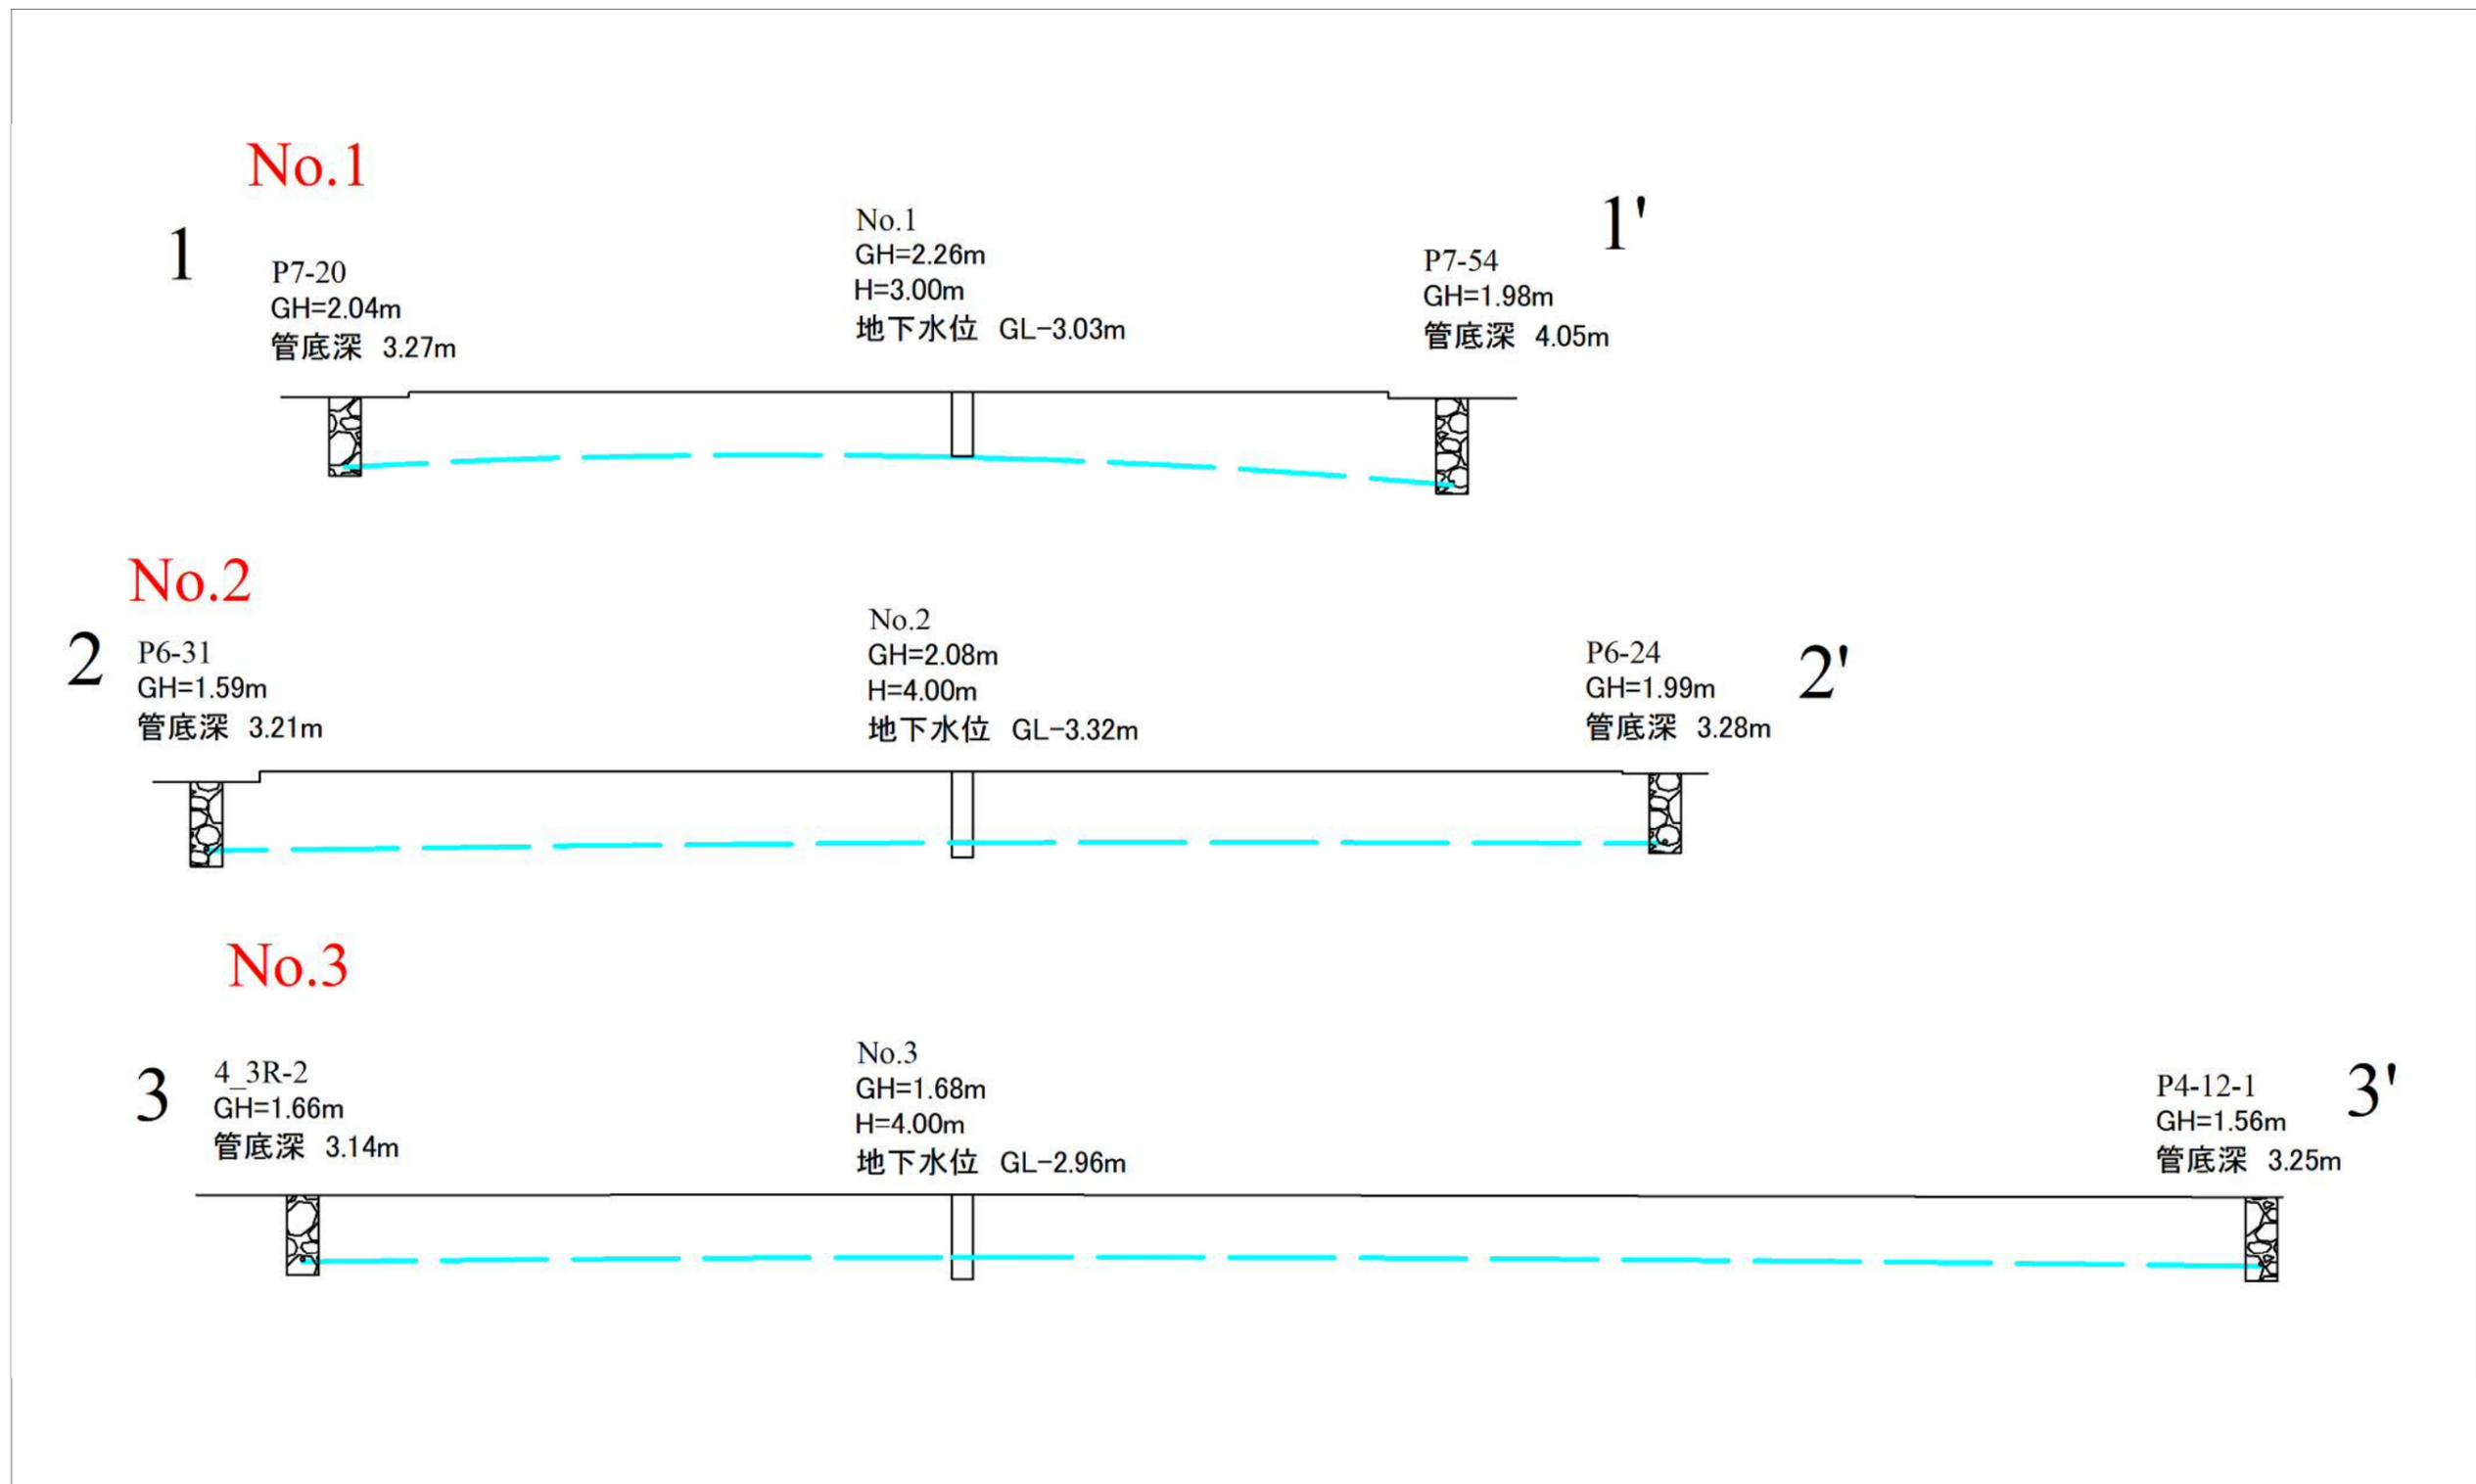
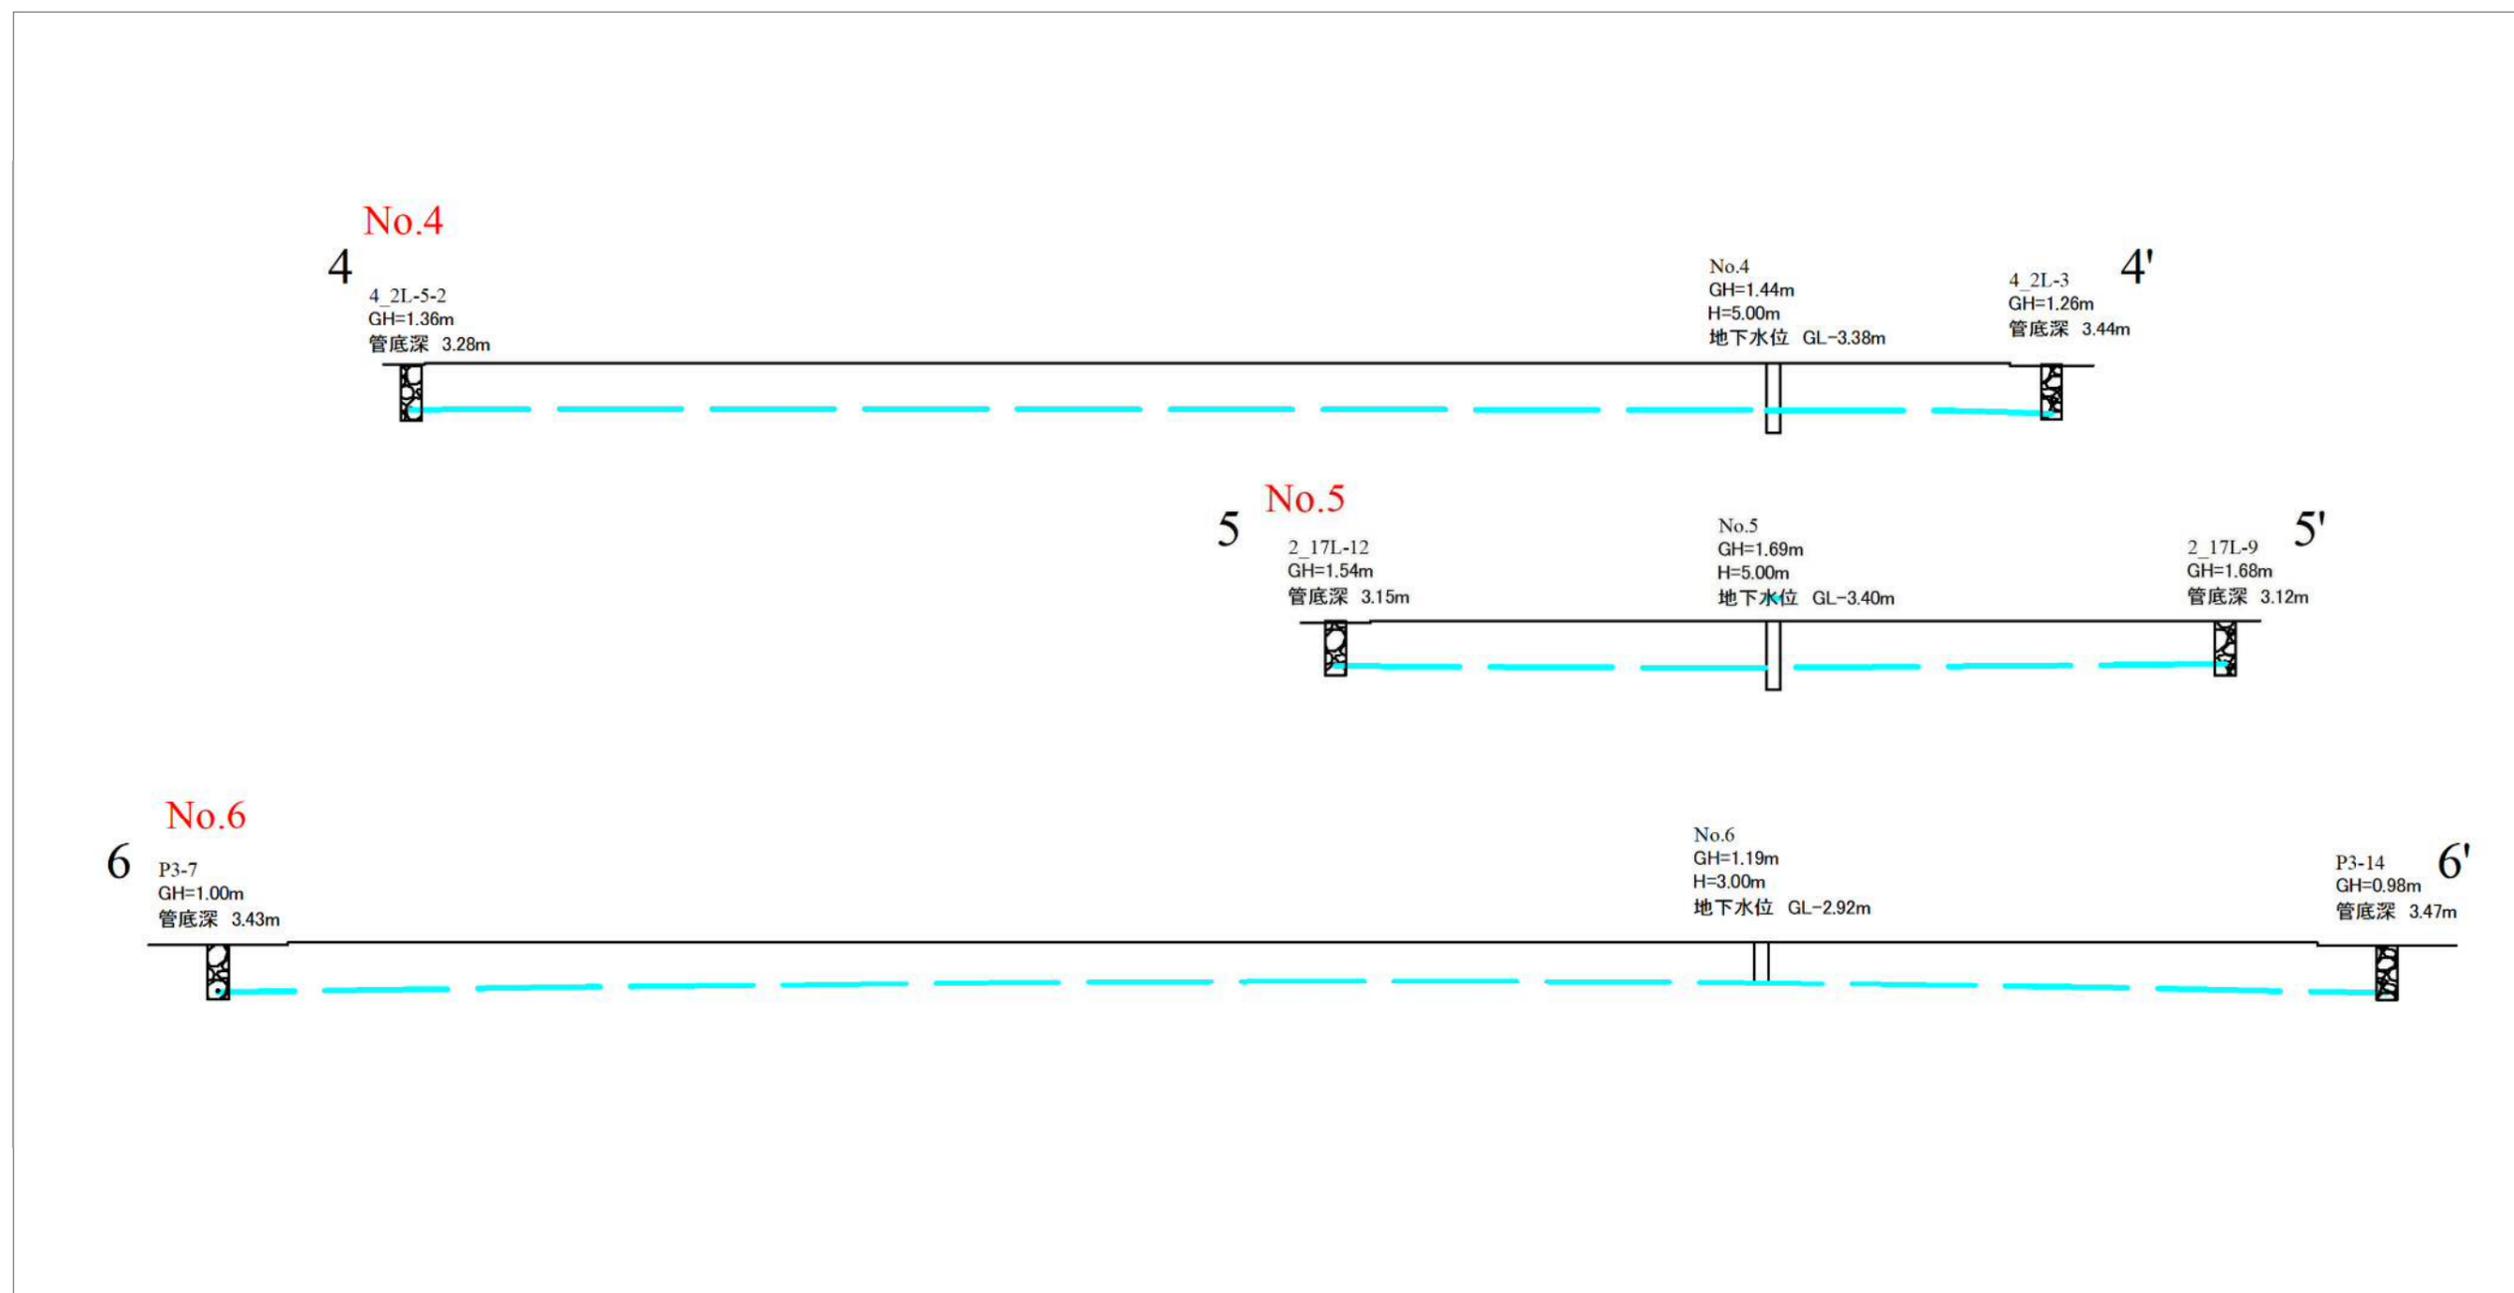
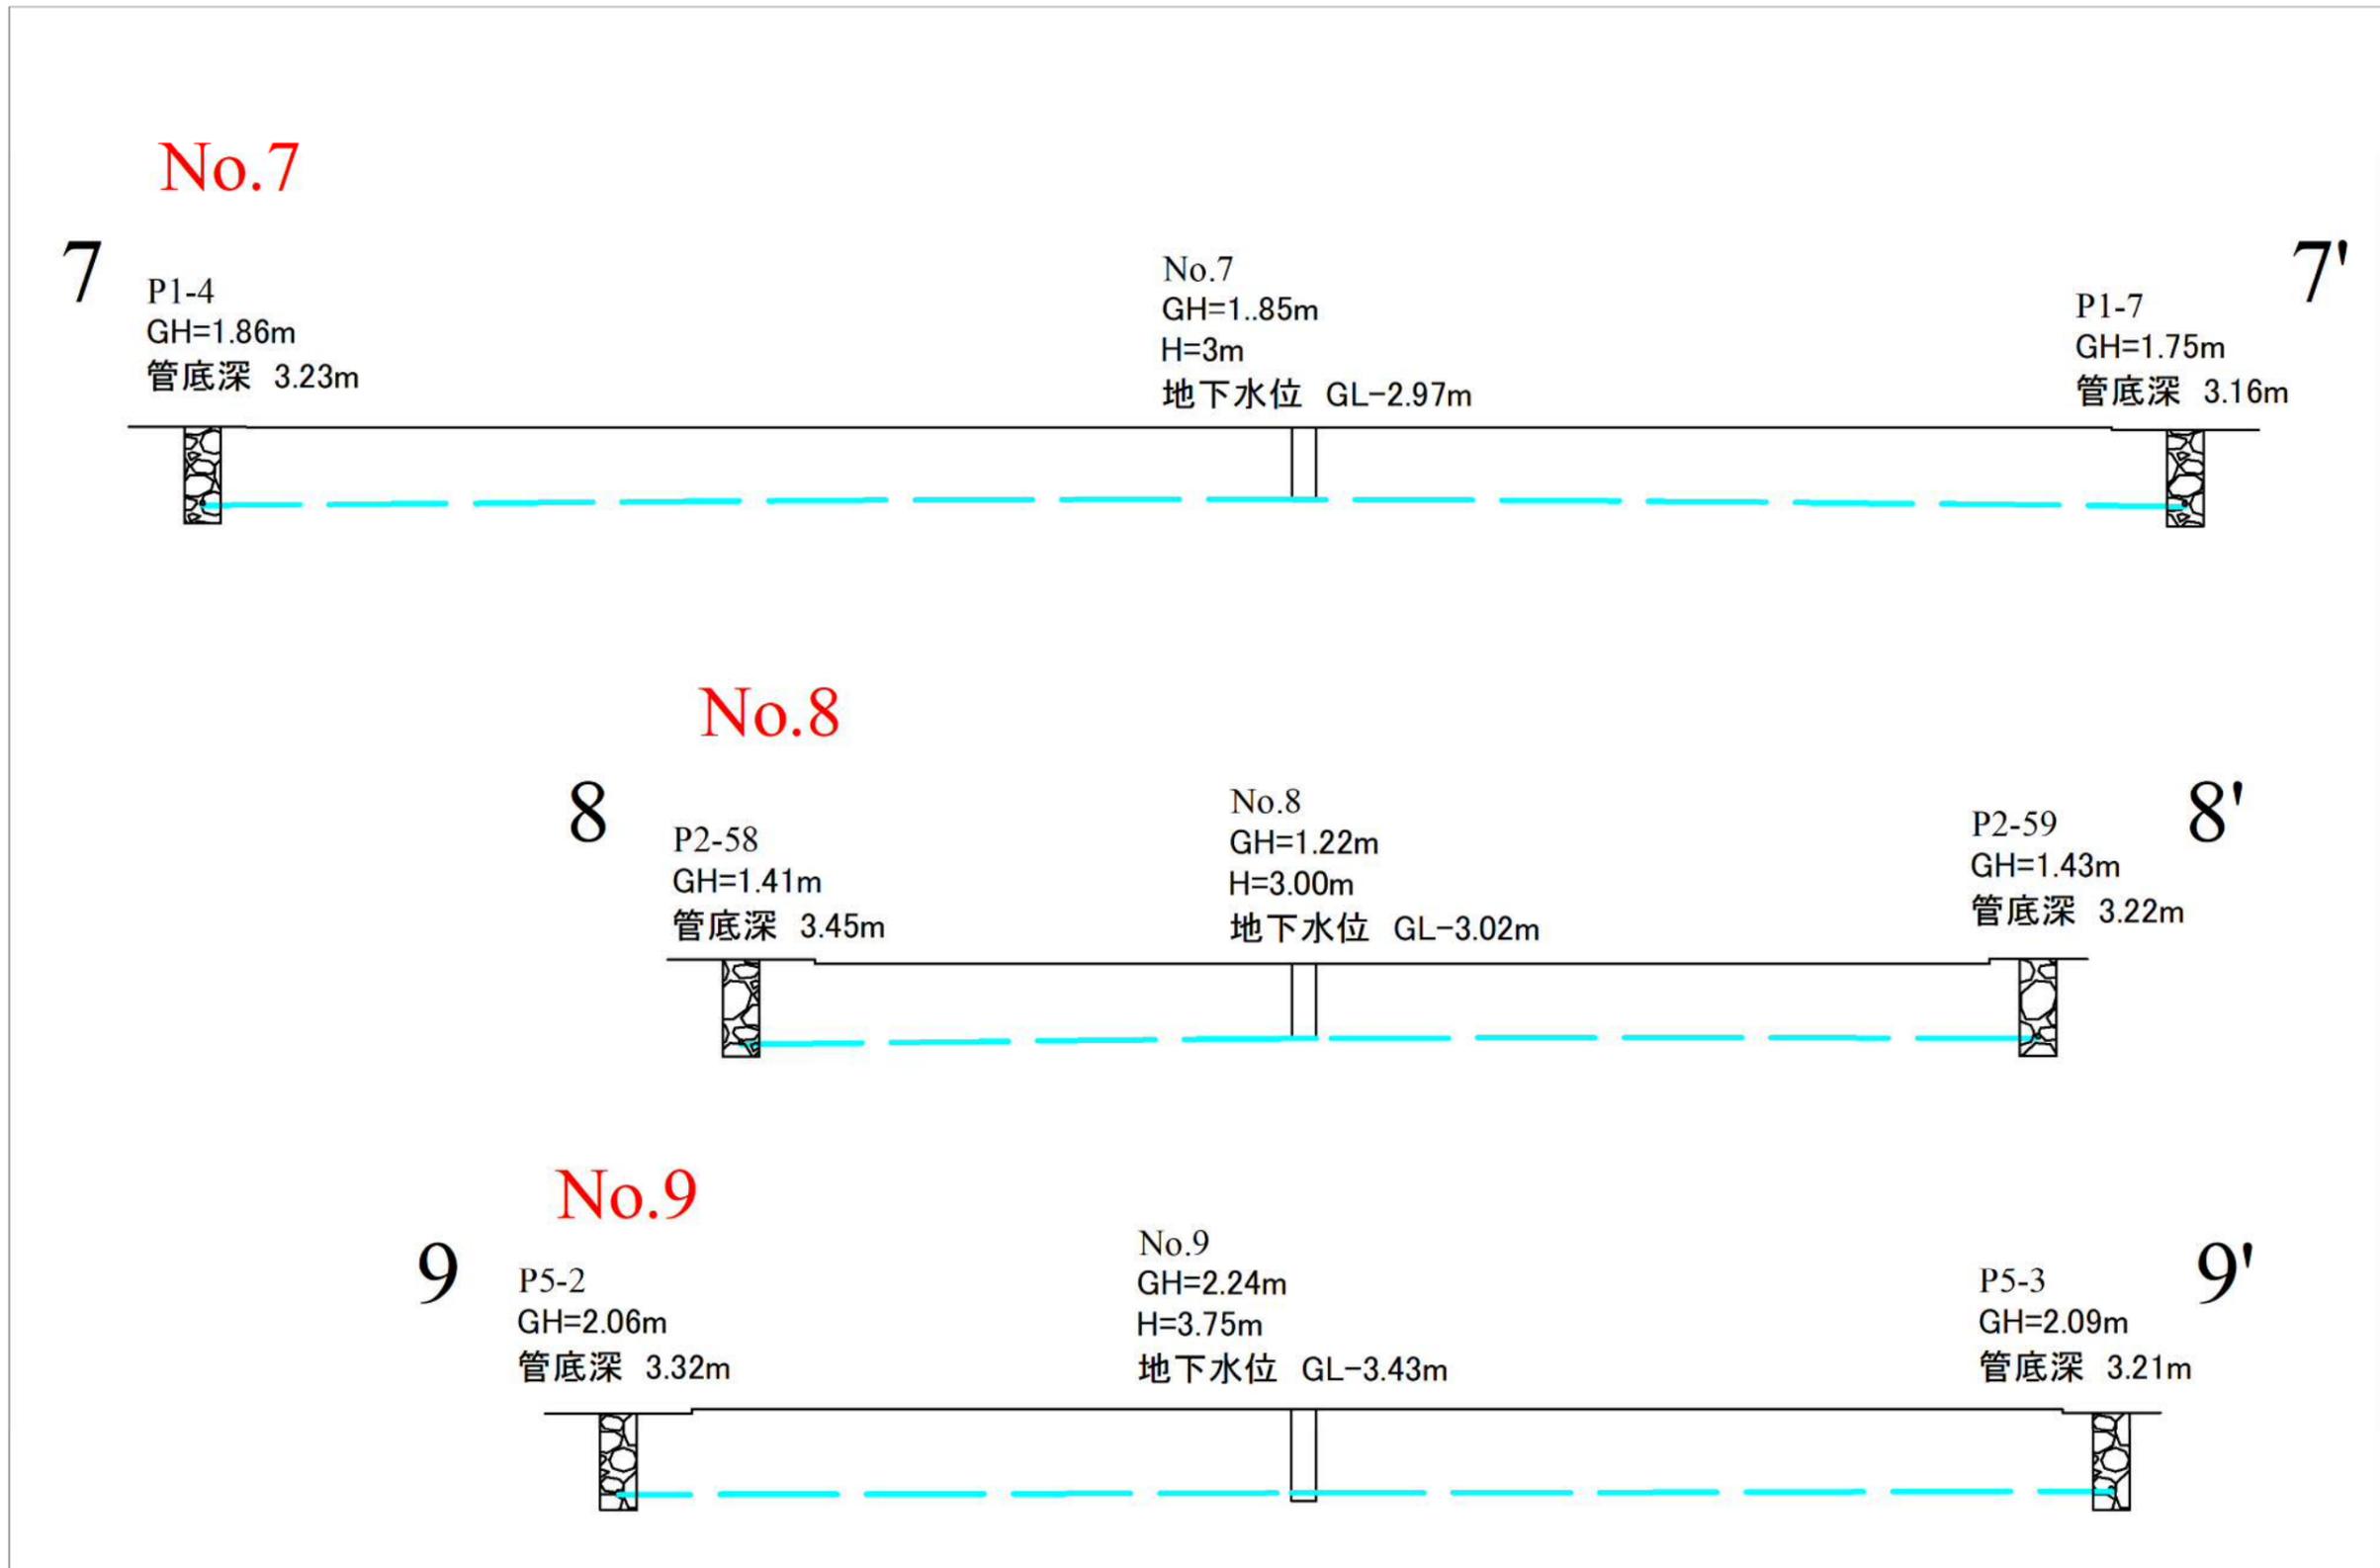
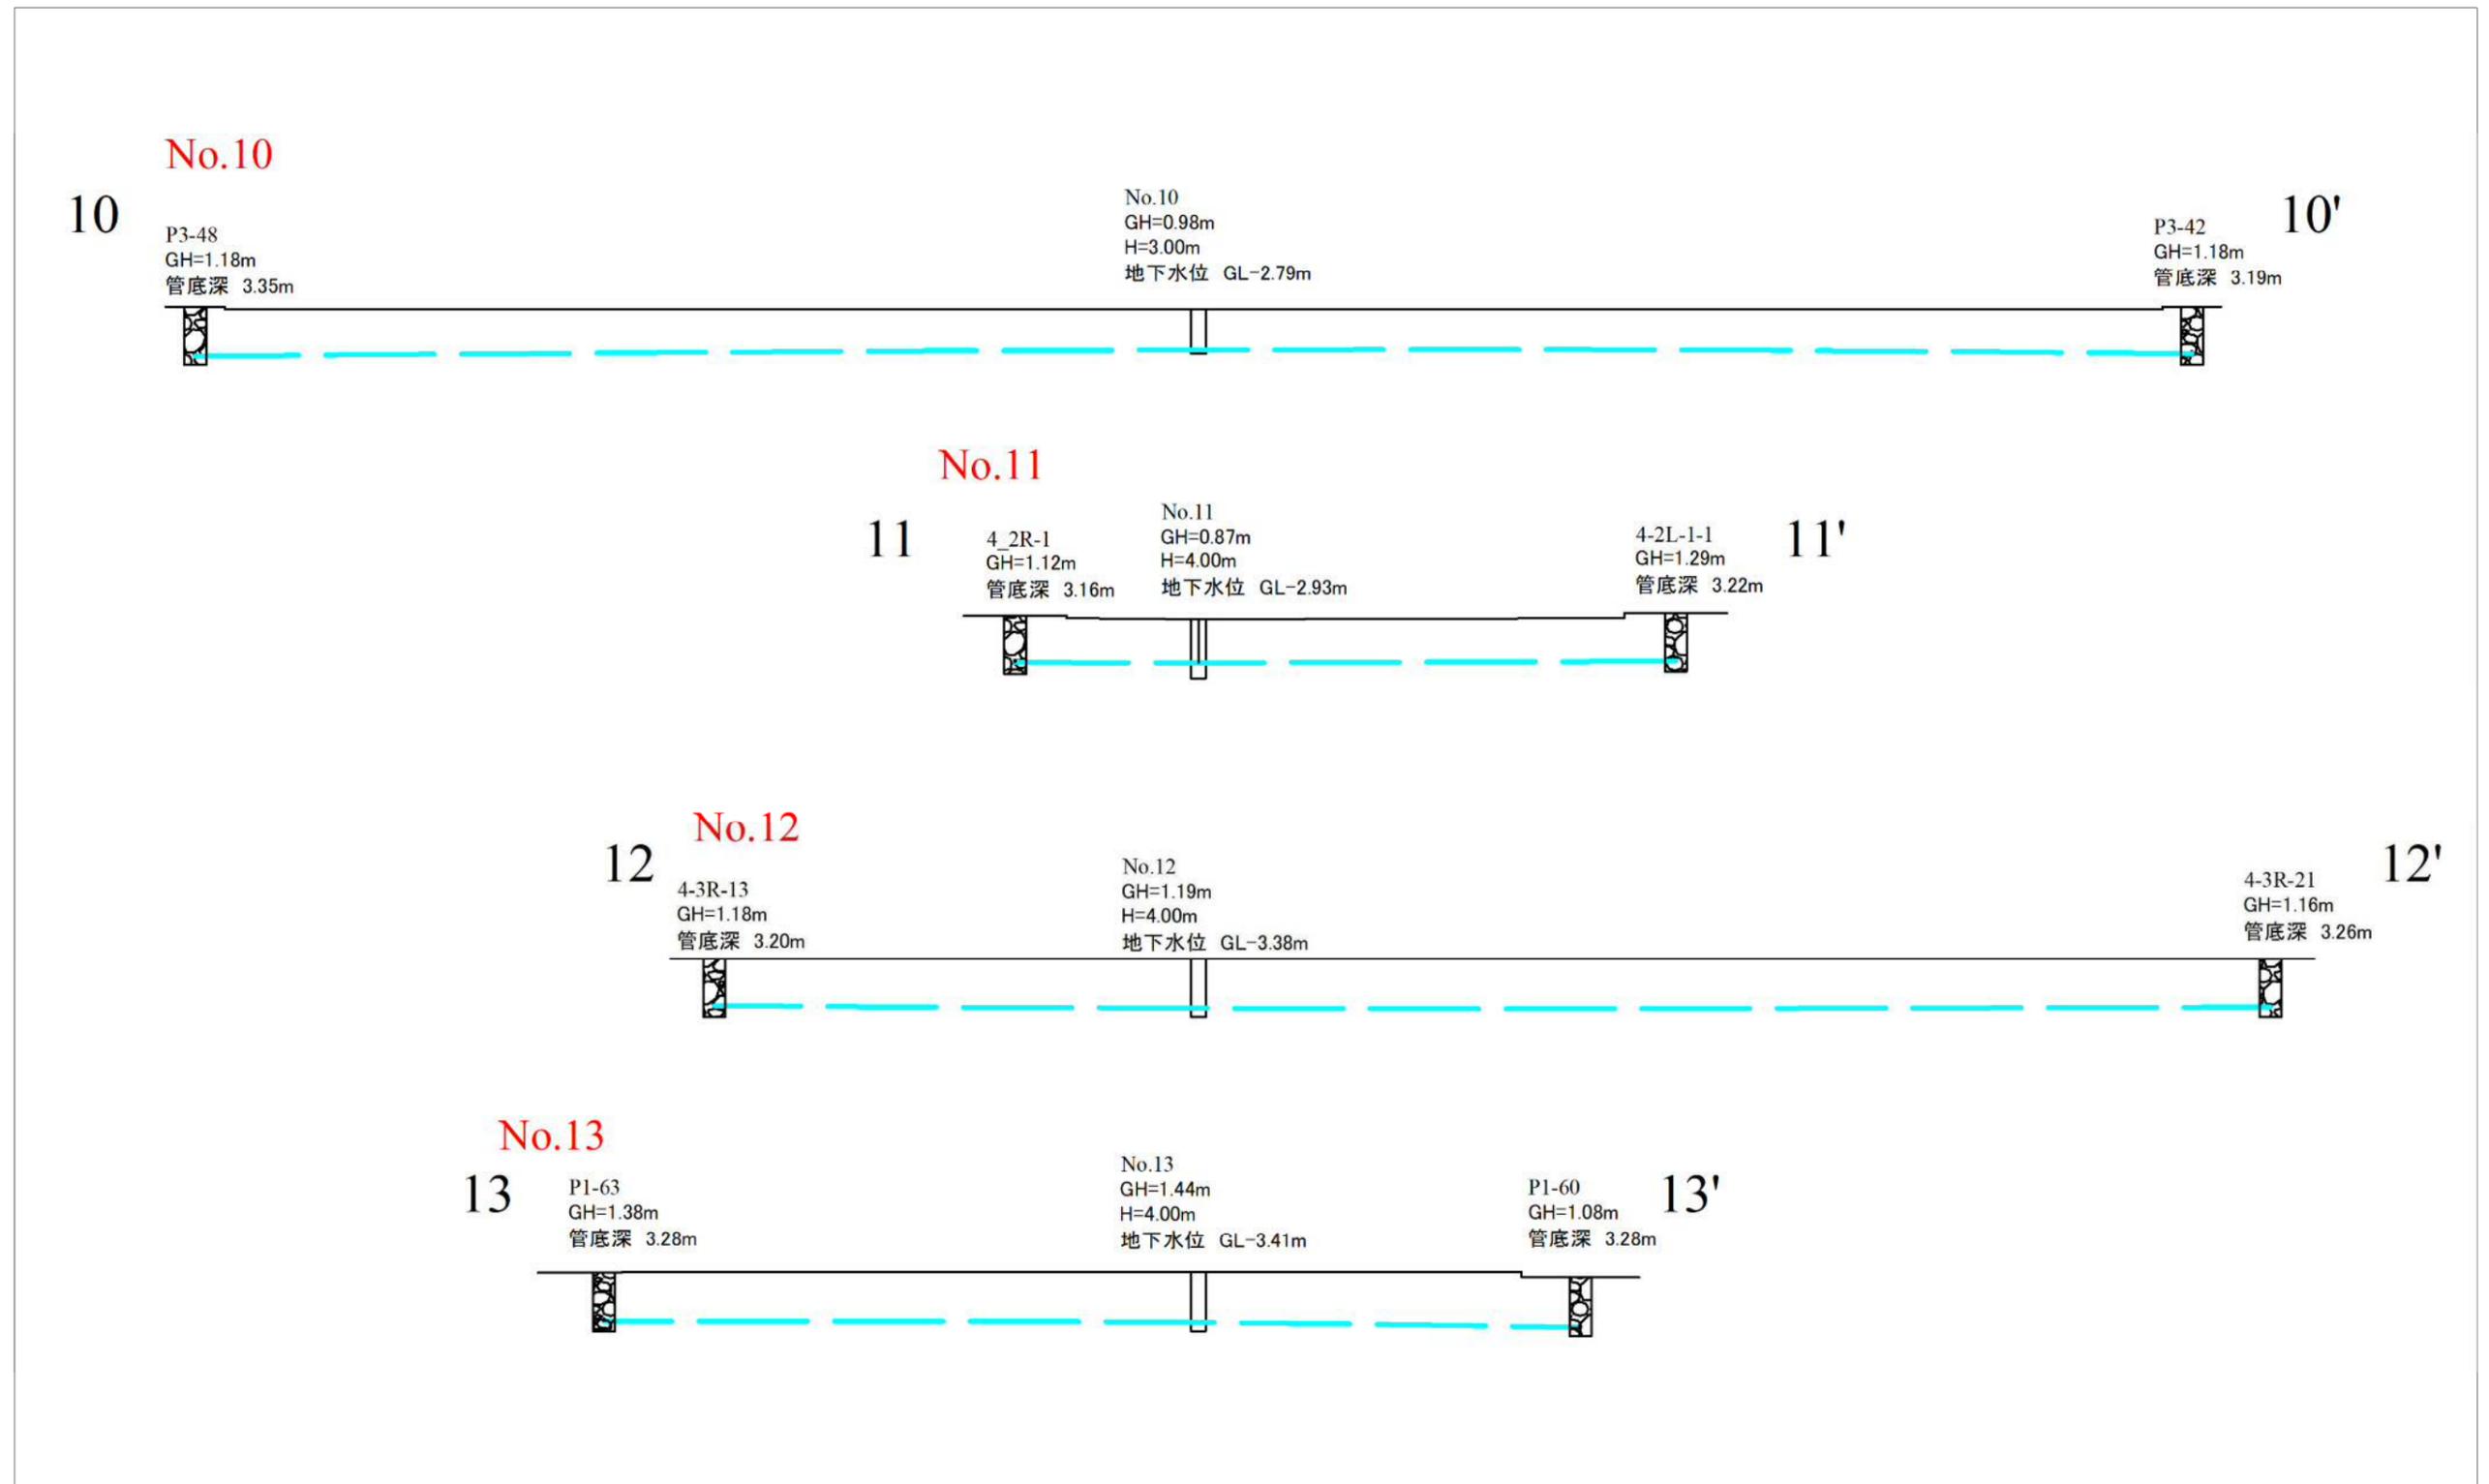
水位観測孔とみずみち管の断面方向の関係を図 2.1-8～2.1-12 に示す。地下水位の形状は、宅地部においてもほぼみずみち管の位置の位置にある。したがって、水位観測孔の深度が 3m の箇所についても地下水位はみずみち管の深度にあり、地下水位の深度は 3m 以下にあると想定される。

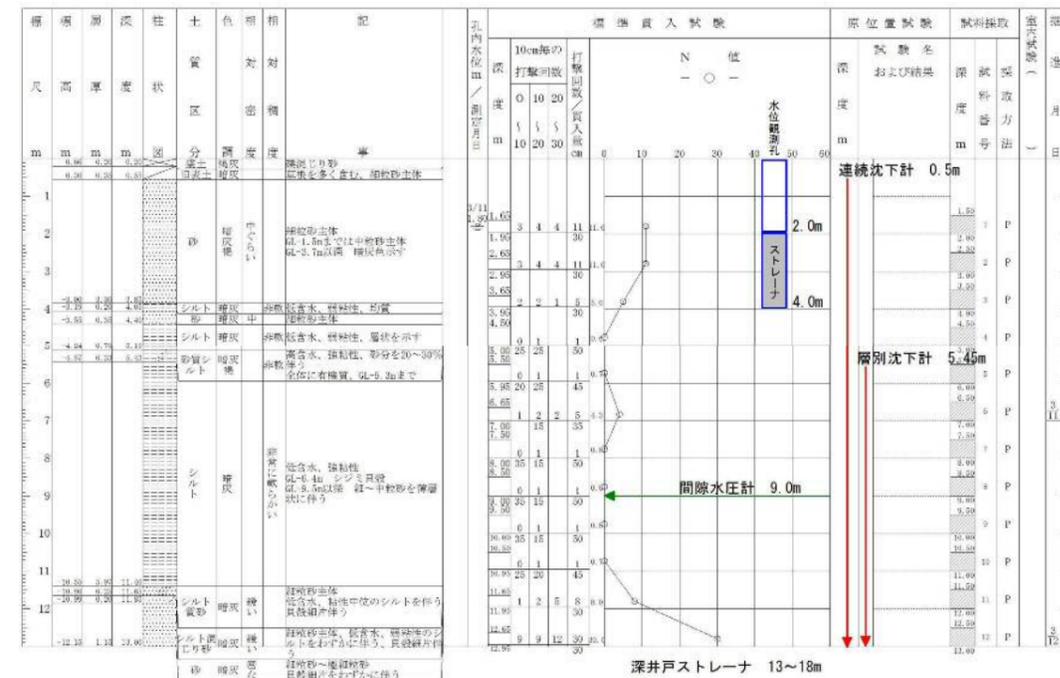
図 2.2-1 No. 11 柱状図

計測した沈下量を検証する目的で、埋立泥層が厚く分布する No.11 観測孔(図 2.2-1)において不攪乱試料を採取し(図 2.2-2)、圧密沈下解析を実施した。

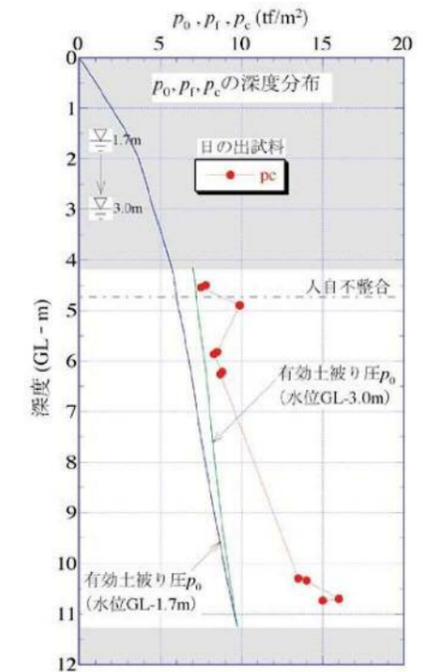
図 2.2-3 地下水位低下後の有効応力分布

地下水位低下による有効応力増加分  $\Delta p$  は、粘性土上面では水位低下分になるが、粘性土下面の帯水層は被圧地下水であるため粘性土下面の帯水層の地下水位は変化しないと考えられることから、 $\Delta p$  は 0 である。

沈下量の計算は、図 2.2-3 に示す地下水位低下前の有効土被り圧  $p_0$  から地下水位低下後の有効土被り圧  $p_f$  までを対象とした。圧縮係数は、図 2.2-4 に示すように、圧密試験から得られる圧縮曲線(実験  $f\text{-log}p$  曲線)を上方に平行移動した補正  $f\text{-log}p$  曲線を用いて  $p_f$  までの体積変化を算出し、以下の式で沈下量  $S_f$  を求めた。

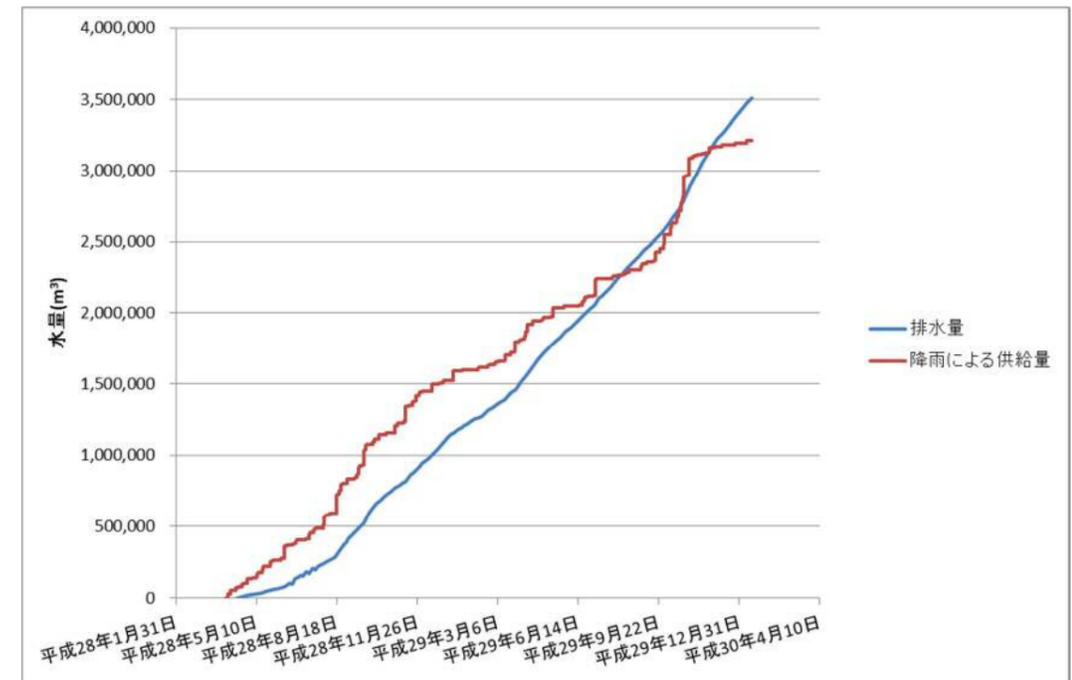
図 2.3-1 マンホールポンプによる排水量と降雨による供給量

マンホールポンプ始動からの累積排水量と同時期の降雨による供給量を比較した。

平成 29 年 11 月以降の降水量は減少しているのに対し、排水量はこれまでと同様な増加傾向を示している。これは、降雨以外に地下水が補給されている可能性を示唆している。

日の出地区の北側は、日の出泥層の分布がなく、浚渫土砂層とその下位の佐原砂・泥互層が連続しているため、佐原砂・泥互層からの補給が考えられる。

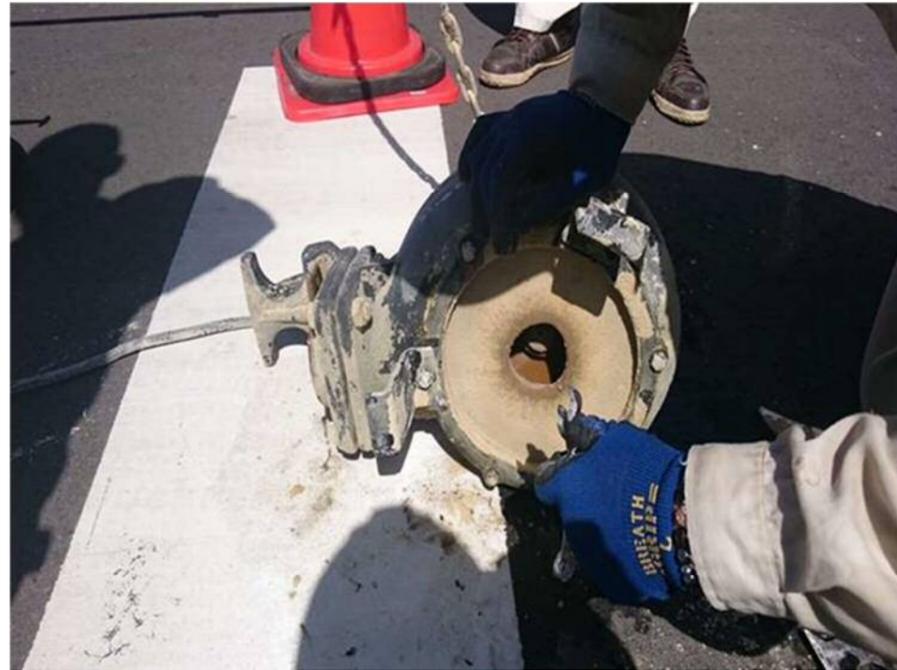
潮来市日の出地区の地下水位低下工法の排水に用いられているマンホールポンプ(P7)が停止した。平成28年9月1日にポンプを引き上げて状況確認したところ、帯黄白色の結晶が付着し、ポンプが作動不能となっていた。

写真 3.1-1 スケールの付着状況

結晶の分析を行ったところ、結晶は炭酸カルシウム(方解石、 $\text{CaCO}_3$ )であることが判明した。炭酸カルシウムはカルシウムイオンと炭酸水素イオンが反応して生成される。カルシウムイオンは当該地の浚渫土砂層に含まれる貝殻片由来と想定される。また、炭酸水素イオンは硬水や海水に含まれ、二酸化炭素が水に溶けた炭酸から電離しても形成される。カルシウムイオンと炭酸水素イオンの反応による炭酸カルシウムの生成を抑制する発生源対策は現状では困難であると考えられる。

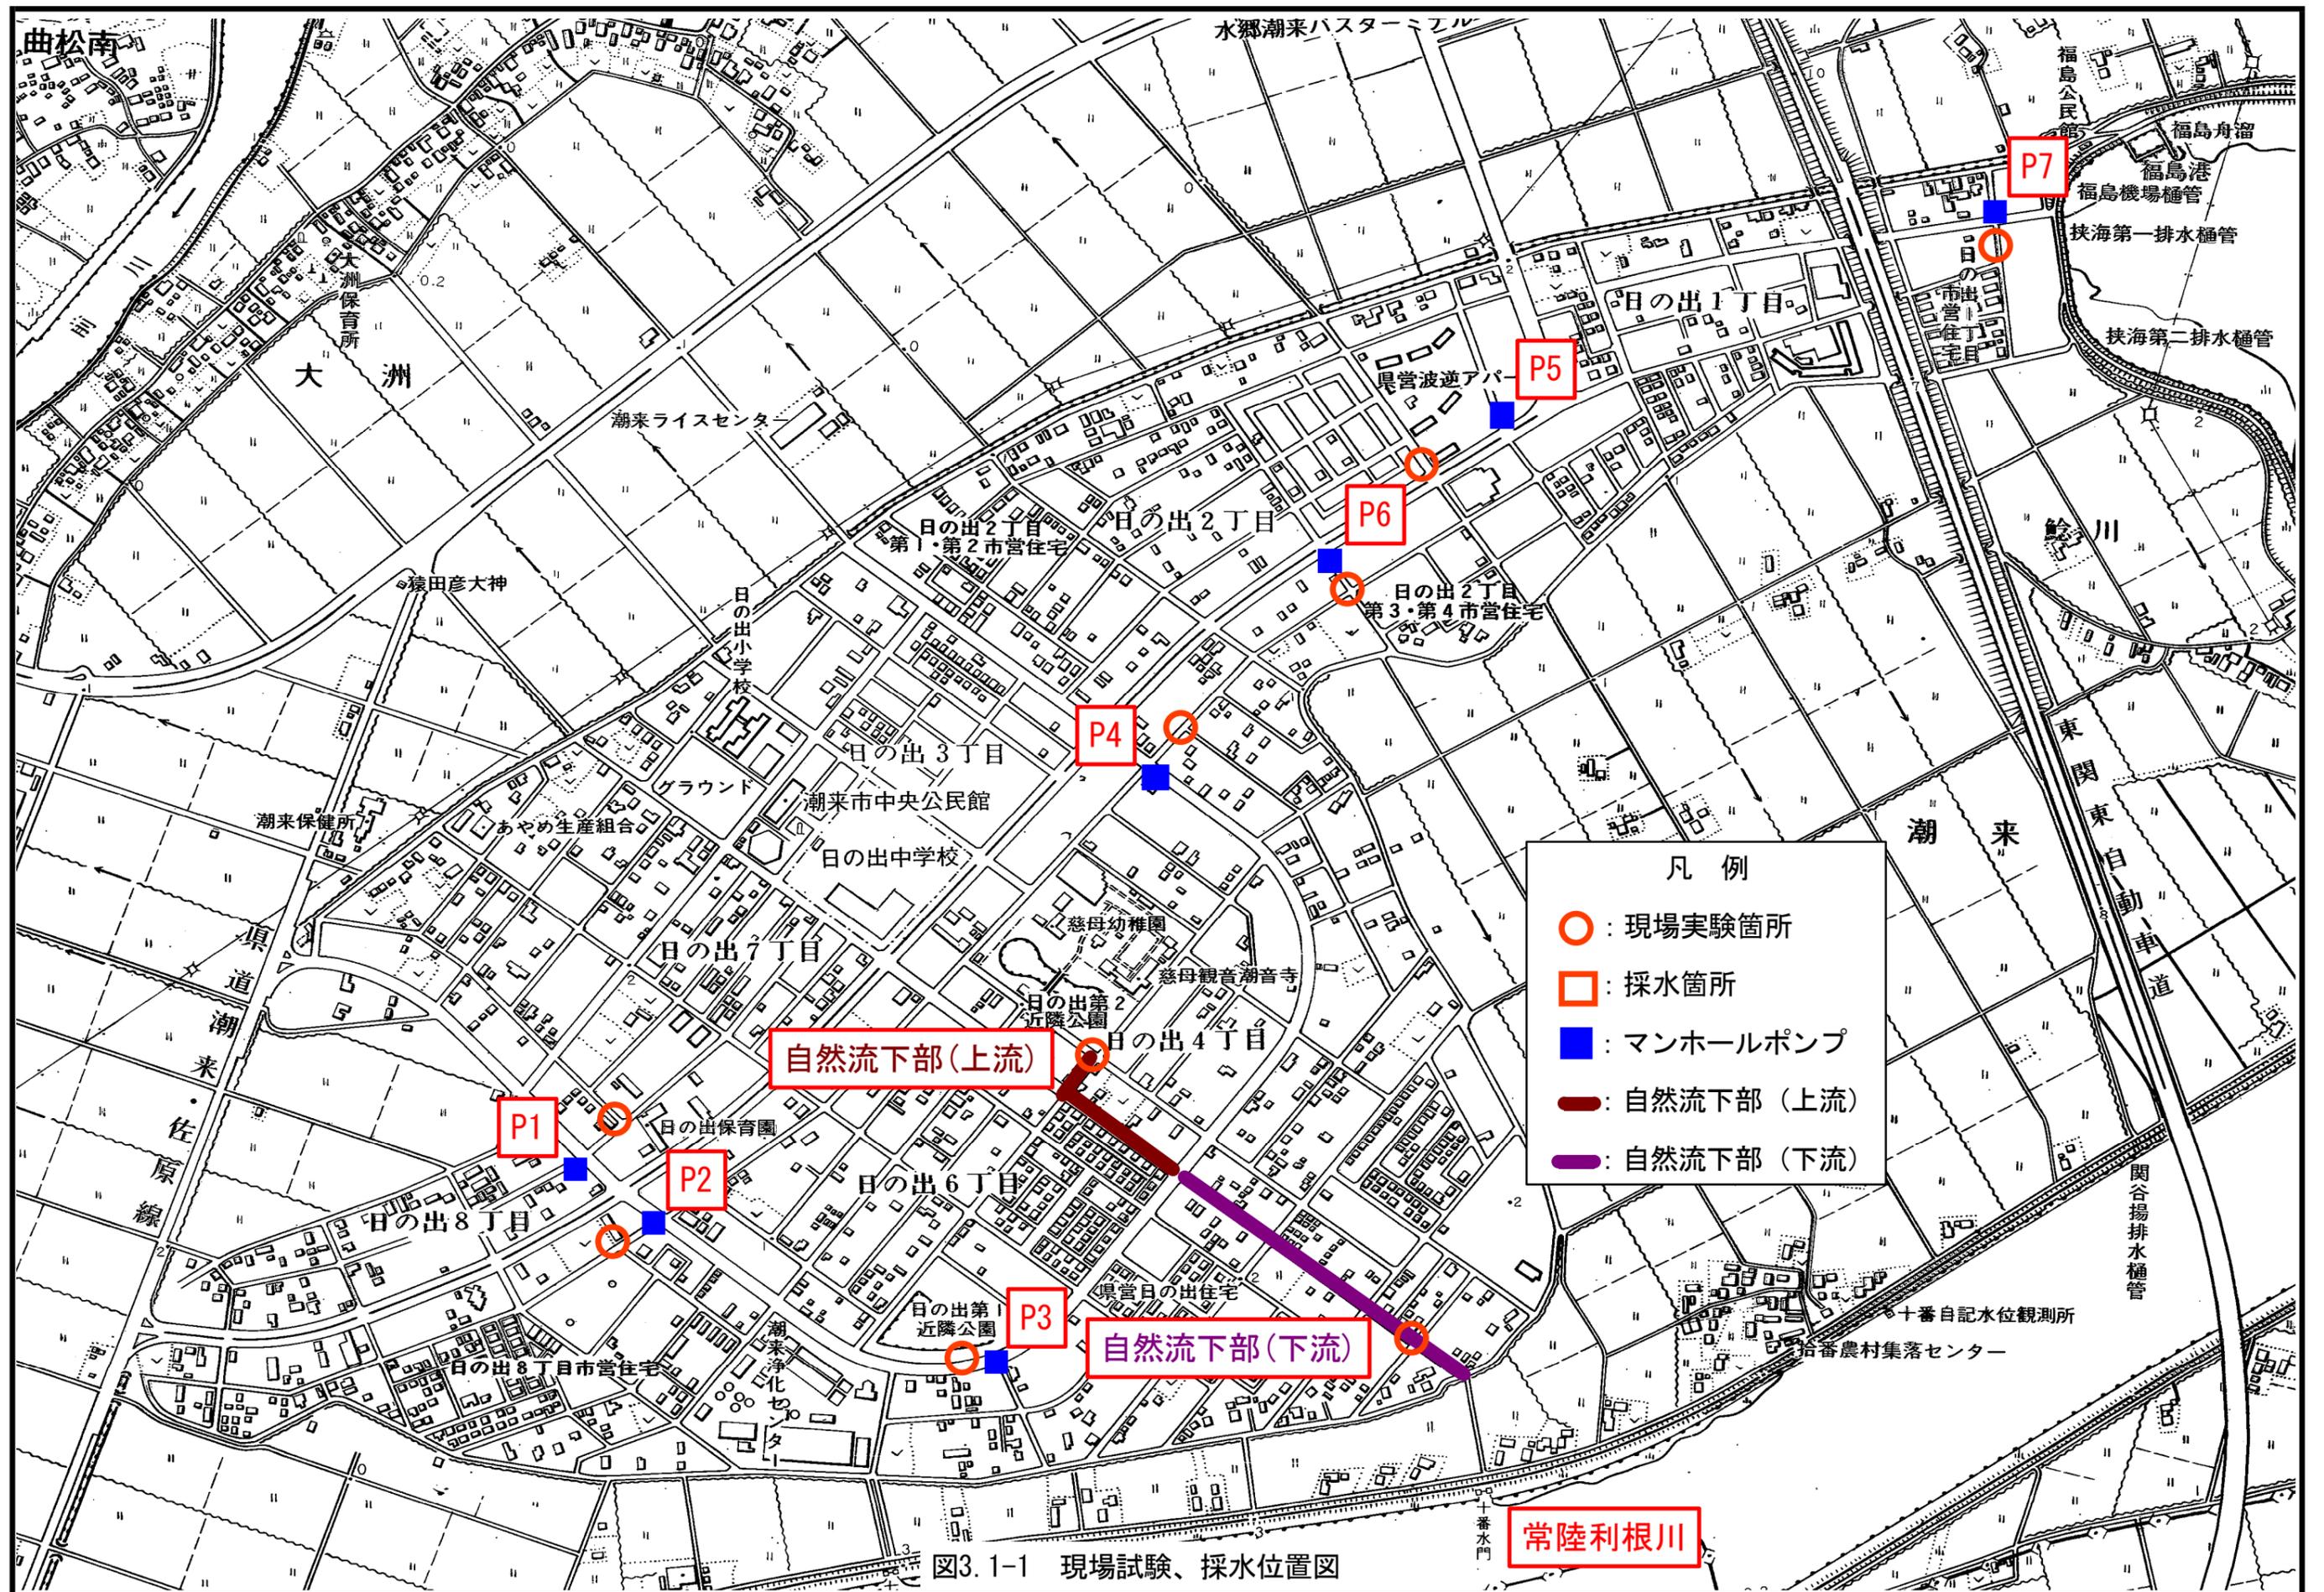
位置	付着状況
MHP P1	管全体に暗灰褐色の付着物が認められる みずみち管にスライムの付着が認められる
MHP P2	管の下部45cmに赤褐色の付着物が認められる
MHP P3	管全体に黄灰褐色の付着物が認められる 管の下部33cmに赤褐色の付着物が認められる
MHP P4	付着物なし
MHP P5	管の下部27cmに暗褐色の細砂状の付着物が認められる みずみち管にスライムの付着が認められる
MHP P6	管の片面に黄灰褐色の細粒~中粒の付着物が認められる
MHP P7	管の下部35cmに褐色の付着物が認められる
自然流下部上流	所々に台風時の増水の影響と思われる灰黒色の泥が付着
自然流下部下流	3箇所幅12~20cmの付着物が認められる
