## 第1章 概況整理

## 1.4 日の出地区の被災状況調査結果

## 第2章 液 状 化 検 証

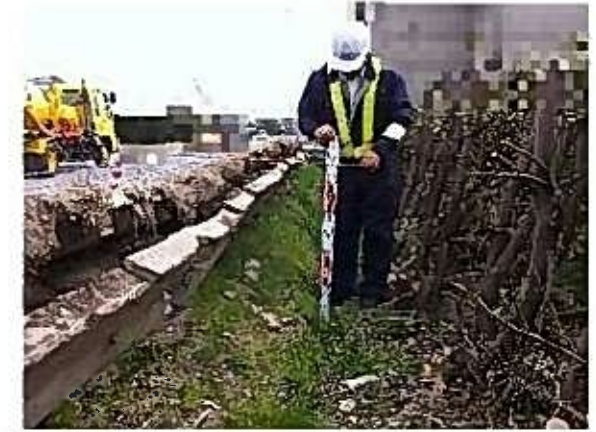
写真 1.4-12 雨水排水路の被害状況(2)

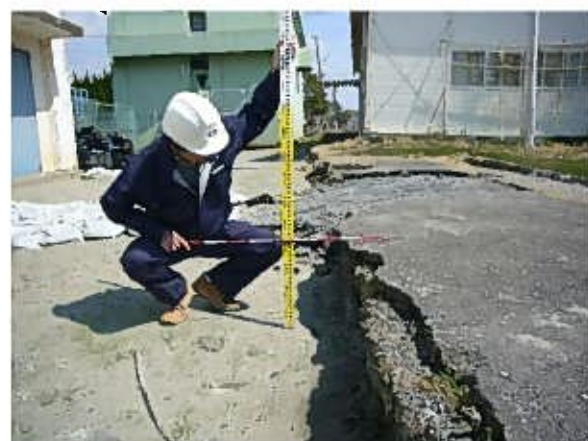
写真 1. 4-19 ボックスカルバート部の段差 40cm

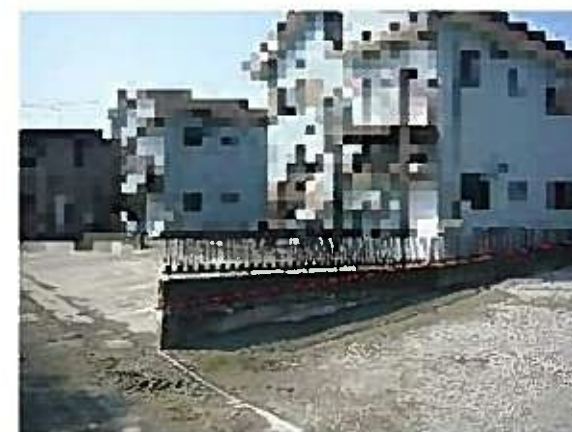
写真 1.4-29 フェンスの抜上り

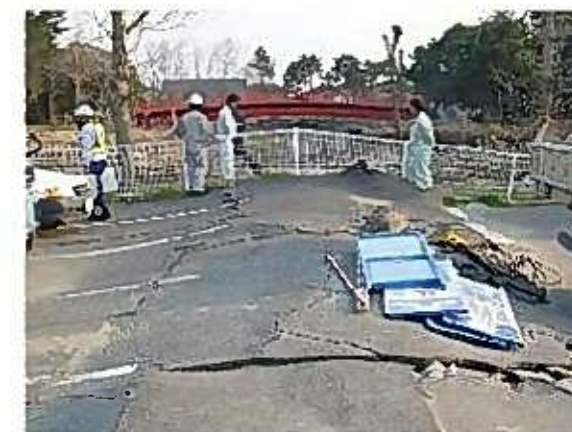
写真 1.4-30 雨水管ぎよの浮上り

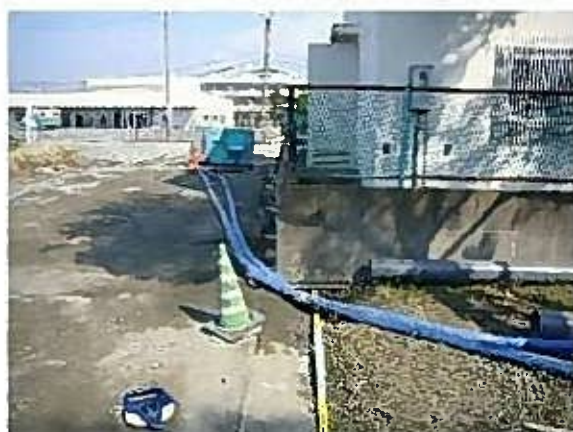
写真 1.4-27 側方流動による側溝の移動

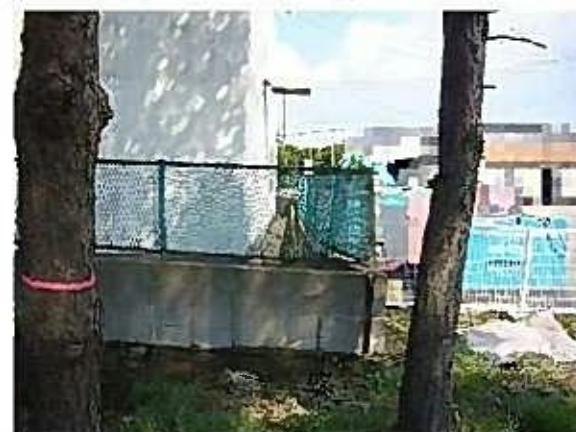
写真 1.4-28 側方流動によるブロック塀の変形

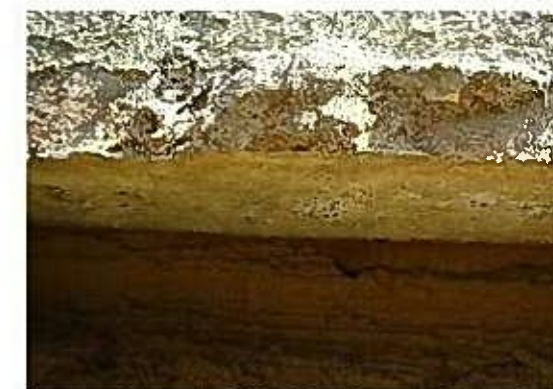
写真 2.1-3 沈下部のアップ

写真 2.-3 に沈下した隙間部分のアップを示す。写真 1-3 から分かるように、隙間の下は空洞でなく噴出した砂がぎっしり詰まっている。

このことから、建物周りの地盤沈下は、流入渠の浮上した空隙部や、杭基礎の底版下へ液状化した砂が流れ込むことにより、より沈下が大きくなったものと考えられる。
