## 第1章 概況整理

## 1.4 日の出地区の被災状況調査結果

## 第2章 液 状 化 検 証

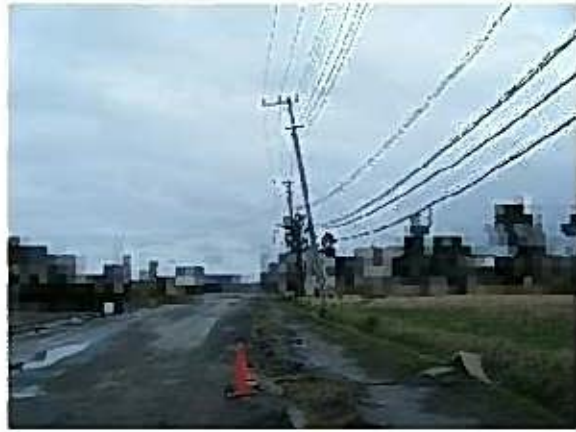
写真 1.4-7 幹線道路の状況(1)

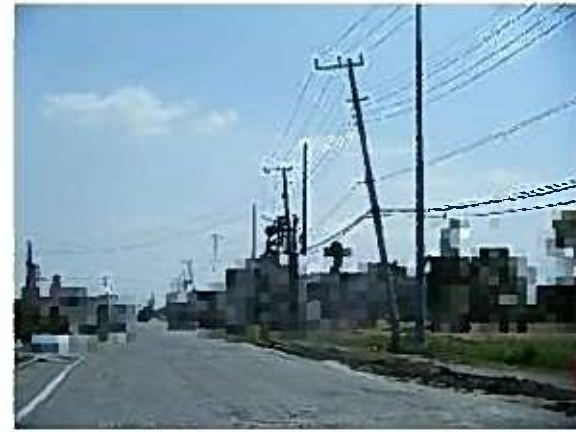
写真 1.4-8 幹線道路の状況(2)

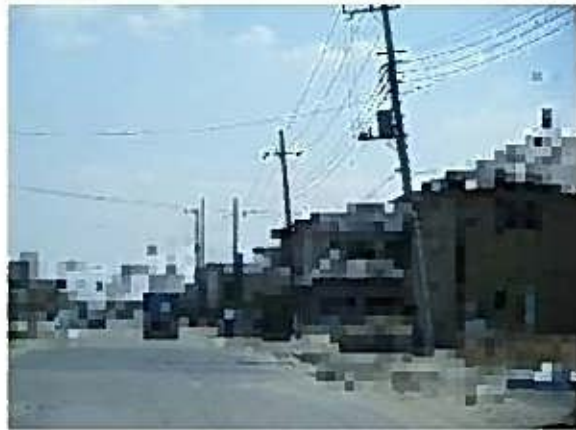
写真 1.4-9 幹線道路の状況(3)

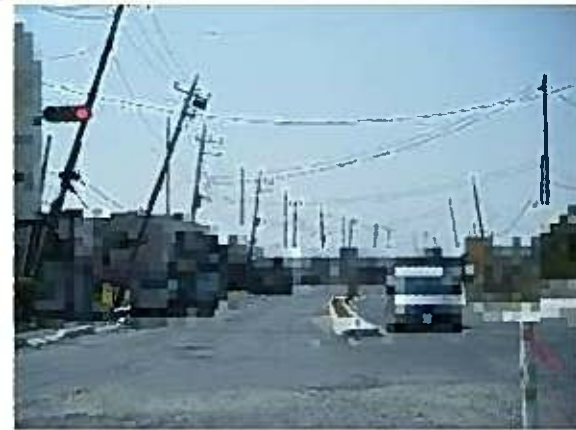
写真 1.4-10 道路の状況

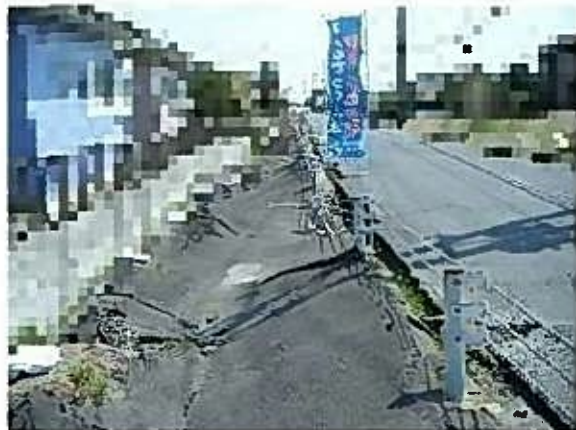
写真 1.4-11 雨水排水路の被害状況(1)

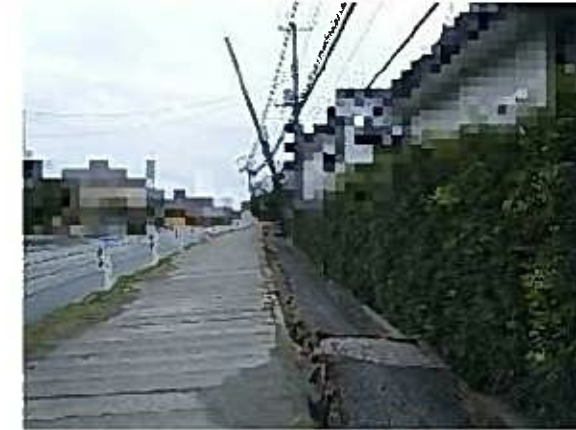
写真 1.4-13 雨水排水路の被害状況(矢板の抜上り)

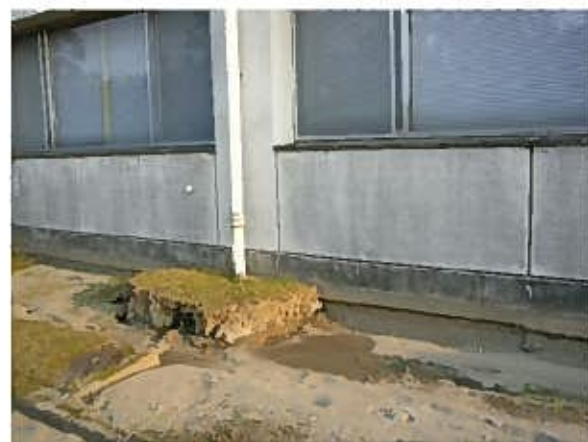
写真 1. 4-17 建物の基礎地盤の沈下とボックスカルバートの浮上り

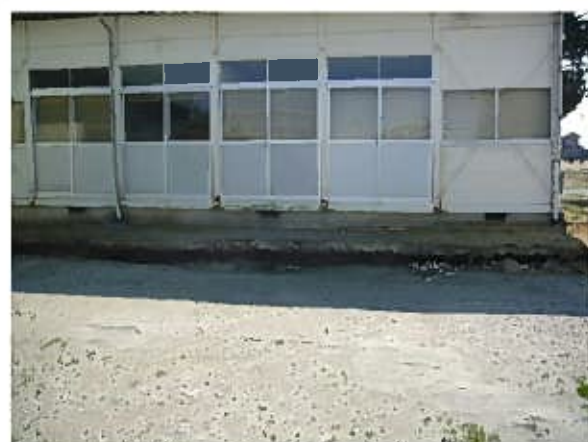
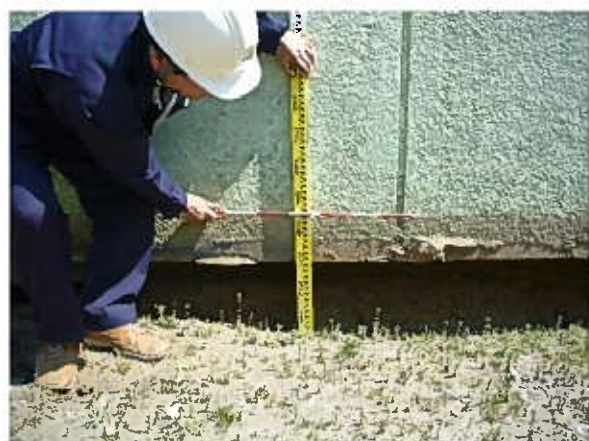
写真 1. 4-18 地盤の沈下量 45cm

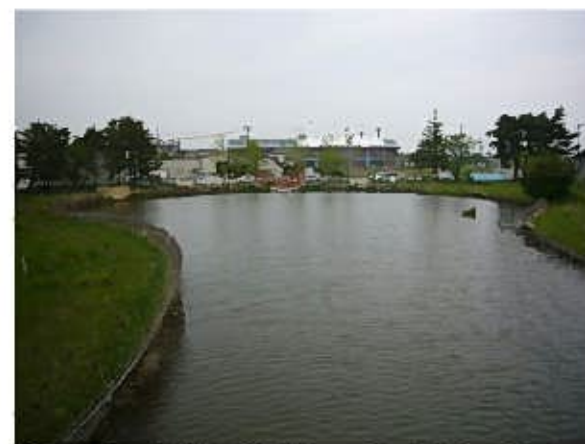
写真 1. 4-20 ひょうたん池の被害状況(矢板護岸)

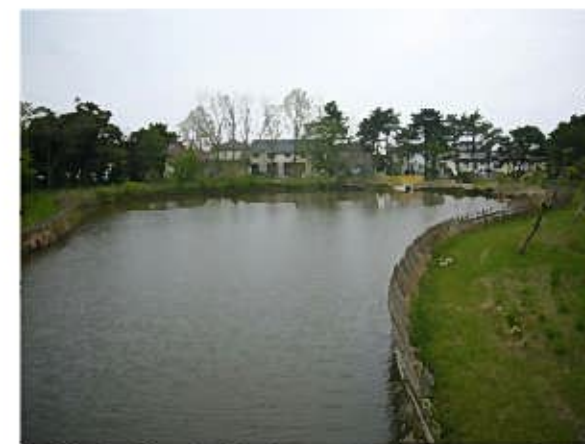
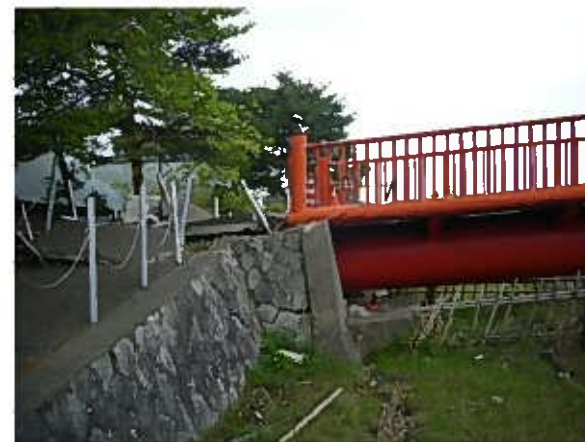
写真 1. 4-21 ひょうたん池の被害状況(橋)

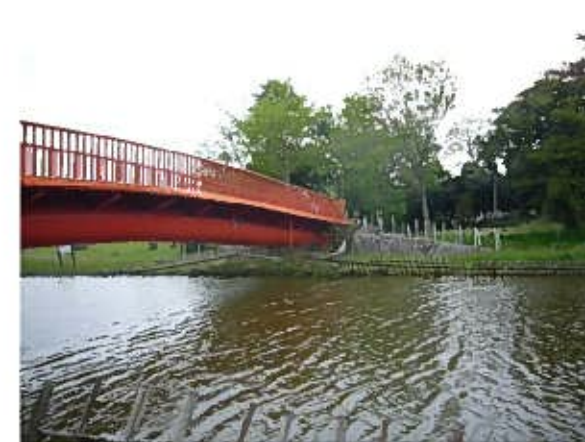
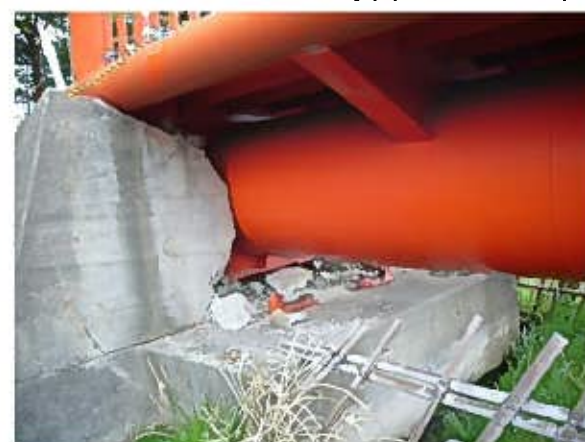
写真 1. 4-22 ひょうたん池の被害状況(橋台)

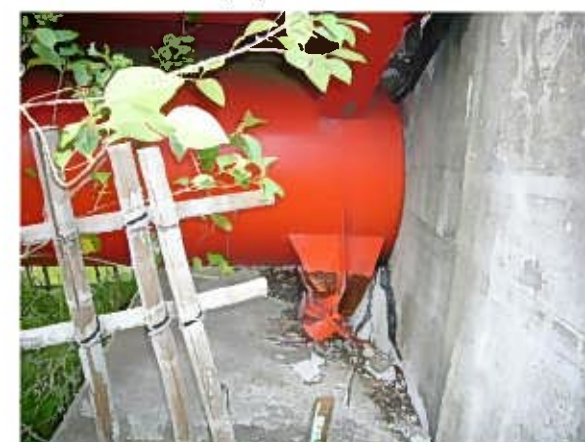
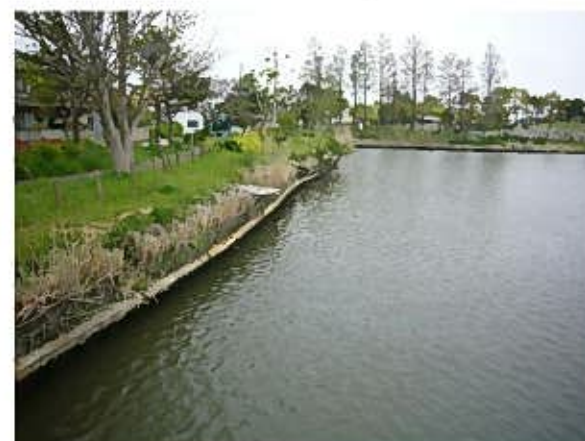
写真 1. 4-23 三角池の被害状況(矢板護岸)

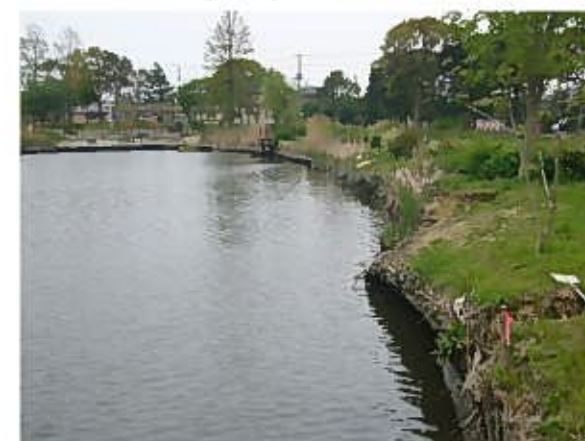
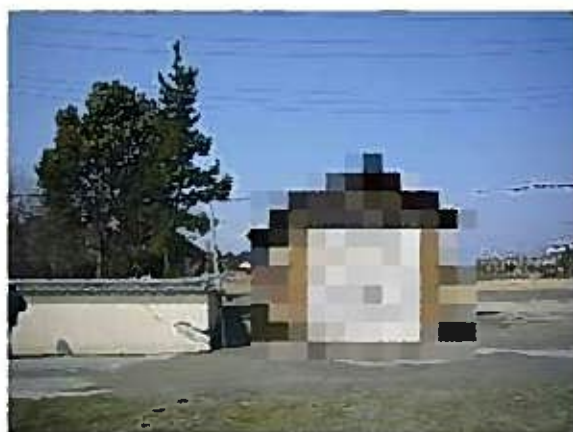
写真 1.14-24 お寺の塀の被害状況(液状化による塀の沈下とクラック)

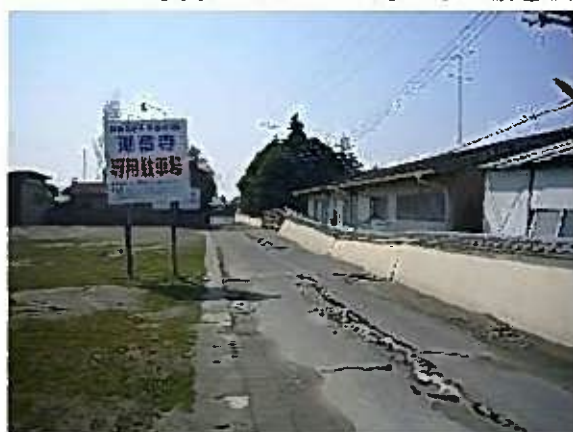
写真 1.4-25 お寺の塀の被害状況(液状化による塀の沈下)

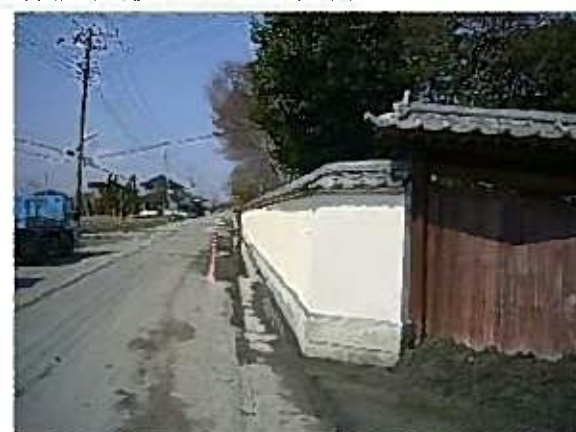
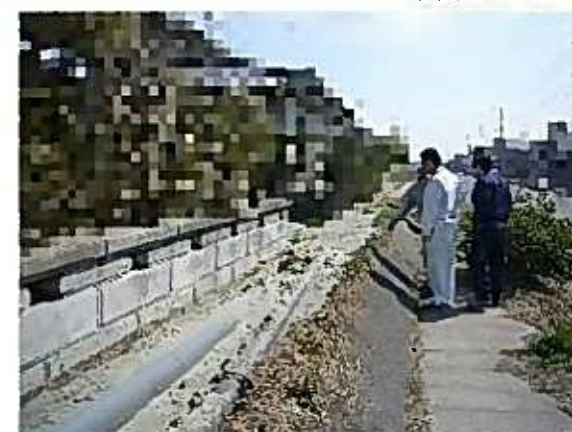
写真 1.4-32 汚水管の浮上り(2)

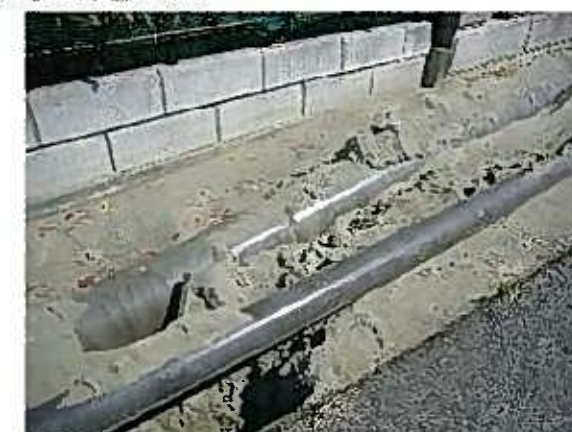
写真 1.4-27 側方流動による側溝の移動

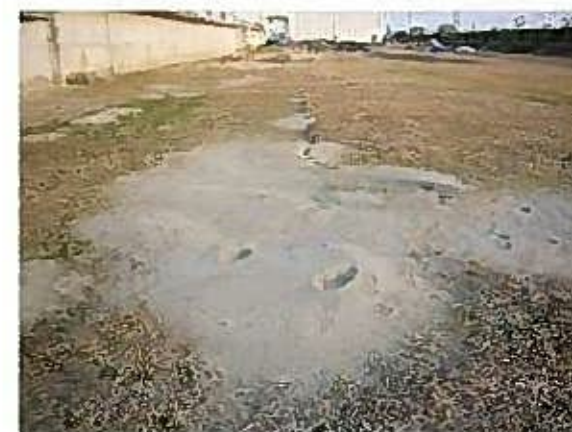
写真 1.4-33 噴砂孔

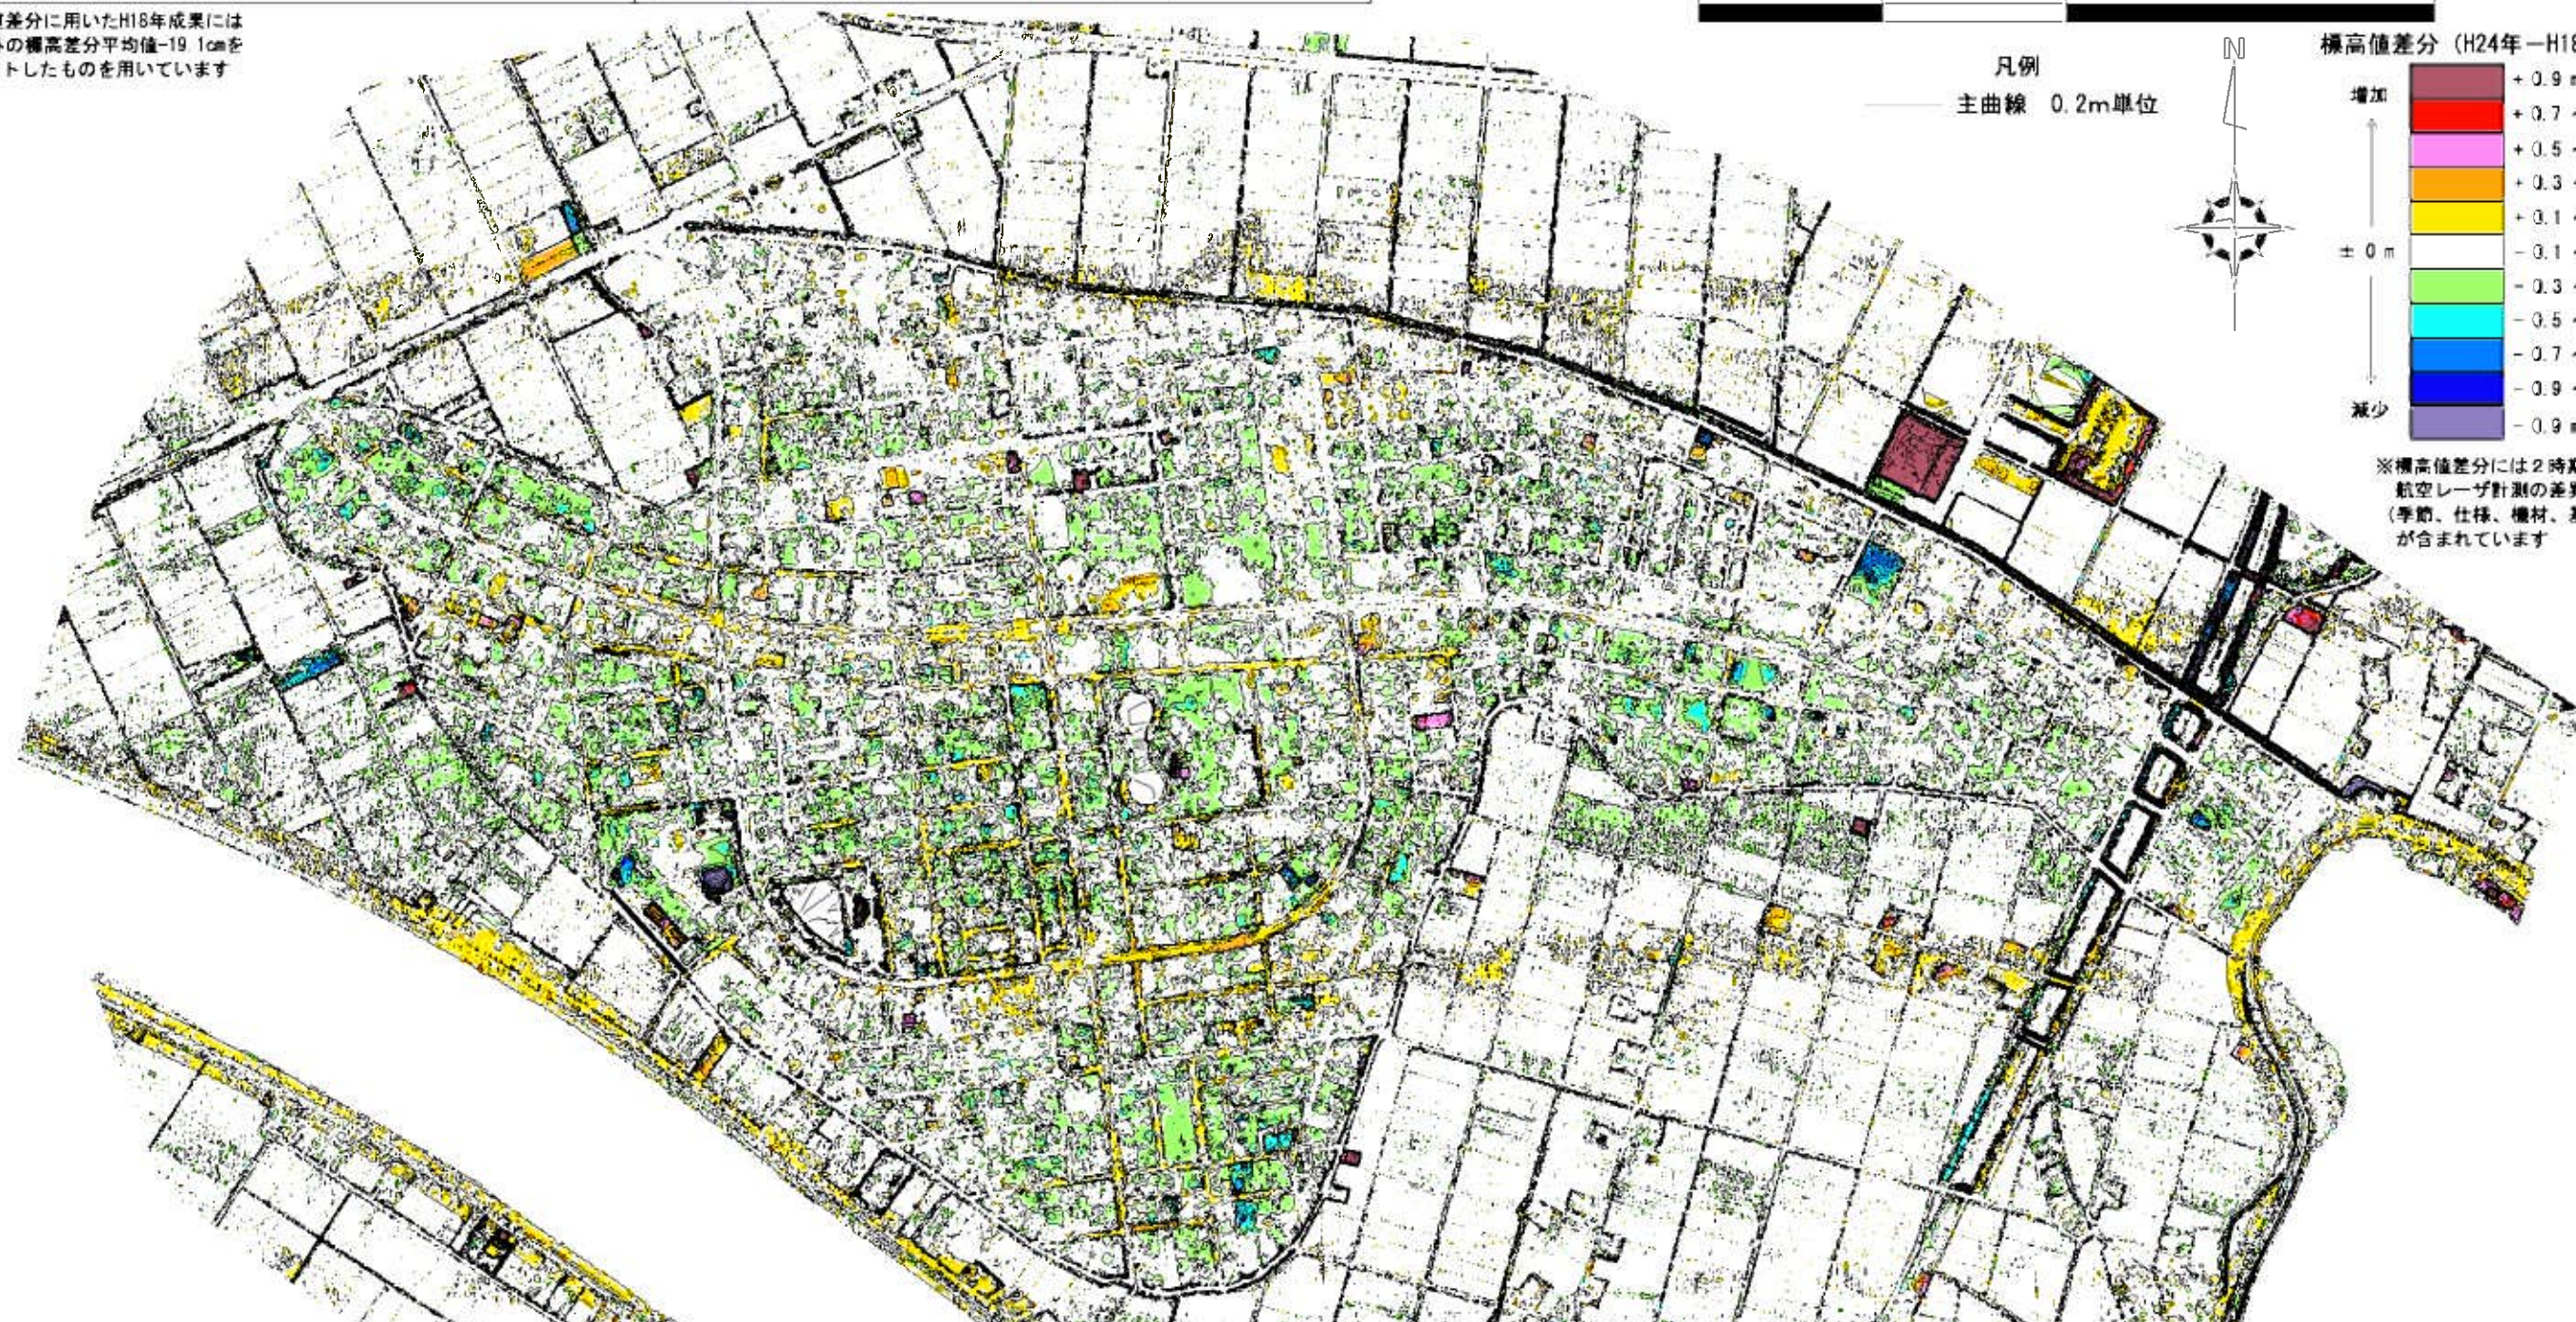
## 標高差分段彩図+等高線 (H24-H18)

地震前と地震後に航空レーザー測量によって測量された標高データを用いて、地震後の沈下量を求めた結果を示す。

注) 図中平坦地で横方向に3列見られる黄色の帯状の彩色は計測データの誤差に起因するものであり、実際の『標高差+0.1m～+0.3m』を示すものではない。  
航空レーザ測量は、航空機が地上へ下向きに測距レーザを左右にスキャンし(振り)ながら連続発射して飛行することにより、地上の正確な位置と標高を面的に測るものである。機材特性上、そのスキャン左右端ではデータ精度が劣ることがあり、飛行高度が高い場合や機材によっては避けられない。今回は比較対象が低高度かつ最新機材による計測の為、測量許容精度内ではあるものの震災前後でスキャン左右端の僅かな歪みが系統的に見えてしまう結果となっている。
