3.2 水質分析

3.3 今後の対応

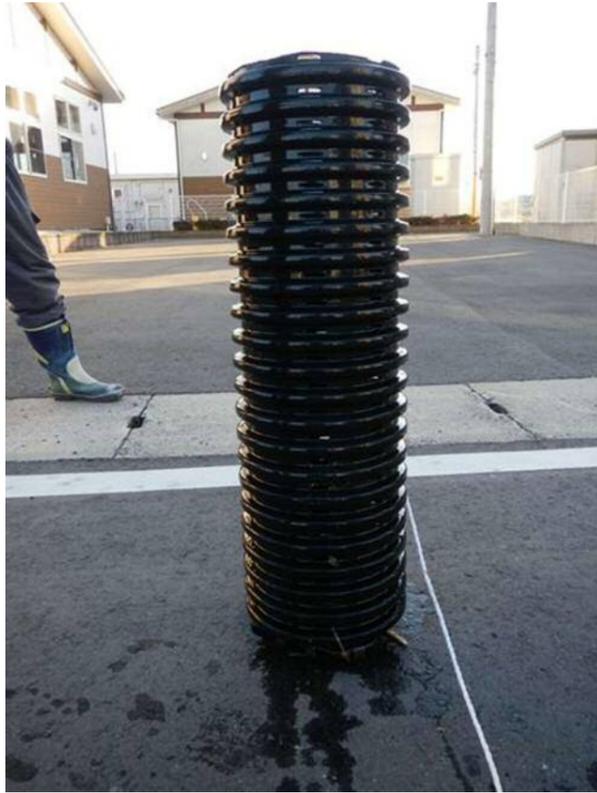
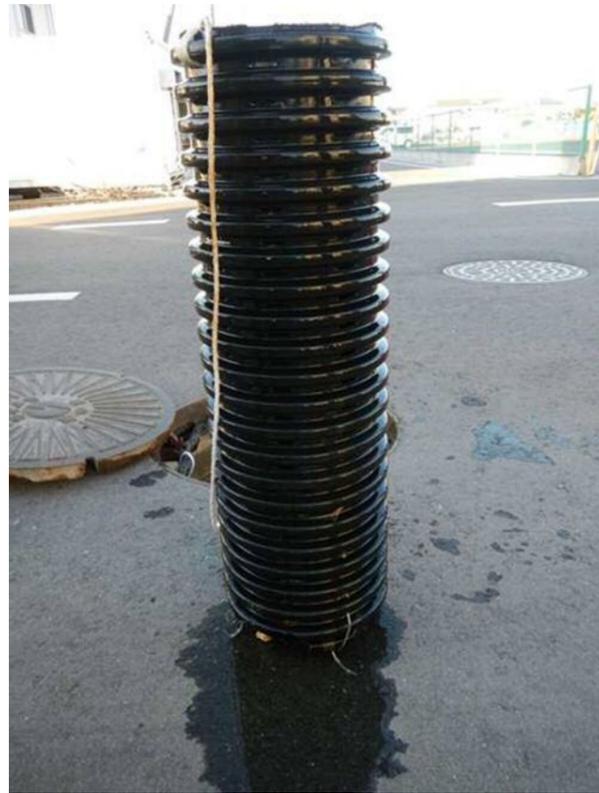
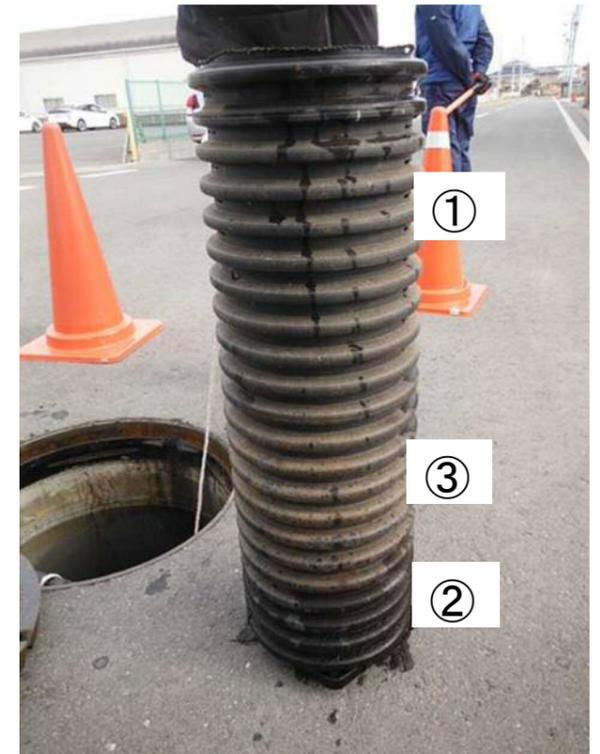
図3.1-2 現場試験結果(P1)

- ①: 管全体に暗灰褐色の泥状の付着物
- ②: 下から12cmは濡れていて、①よりも黒い色を呈する
- ③: ②から25cmの間では付着物がより厚い

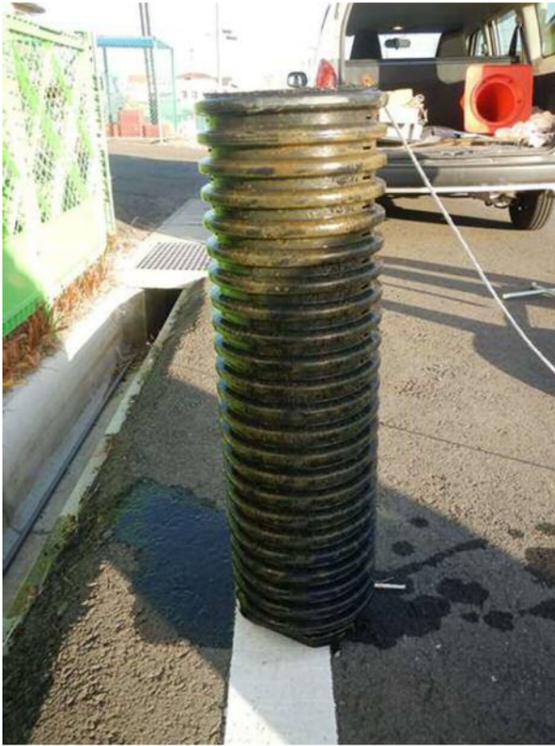
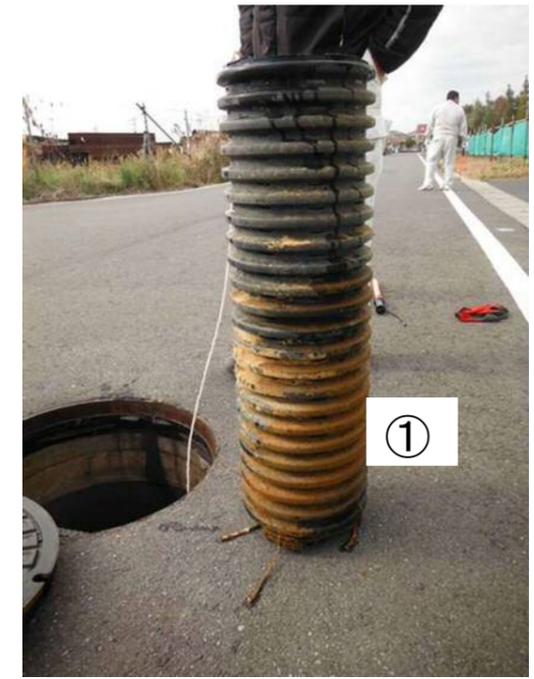
図3. 1-3 現場試験結果 (P2)

- ①: 赤褐色の泥状の付着物が下から45cmの間に厚く付着している
- ②: 付着物が孔を塞ぎかけるが、固結はしていない
- ③: 管の内側に2層ほどのラインが確認できる

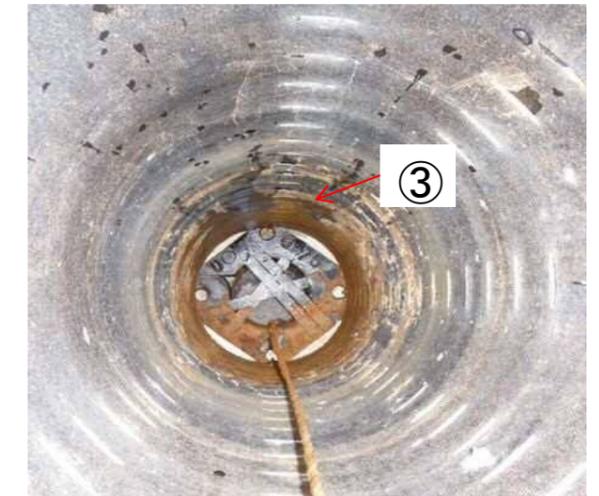
有孔管の孔の接写

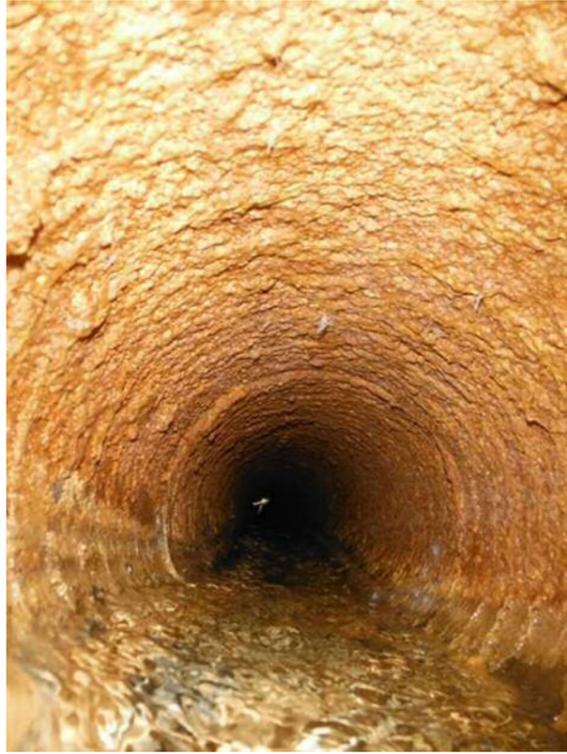
集水管内部

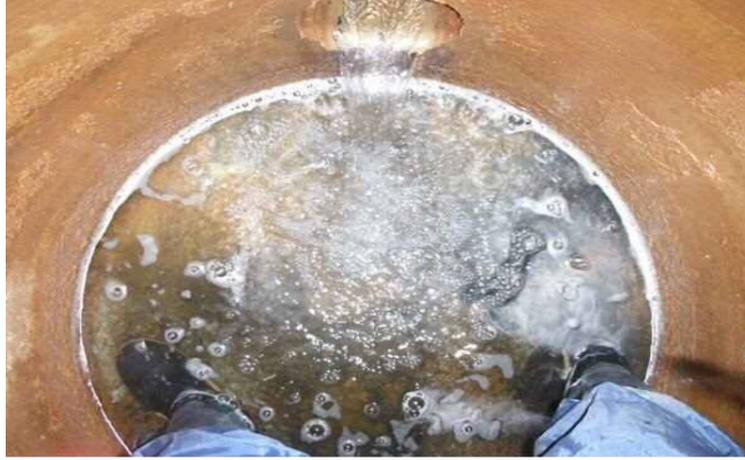
図3.1-4 現場試験結果(P2)

観測孔内部の地下水

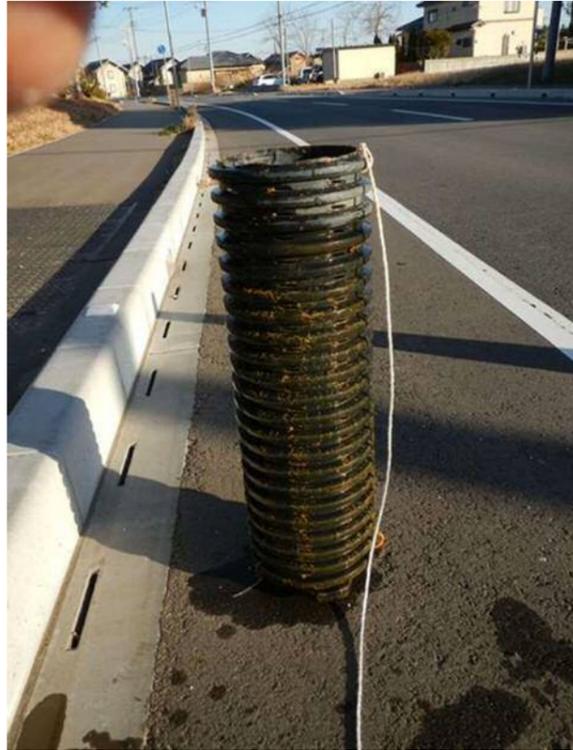
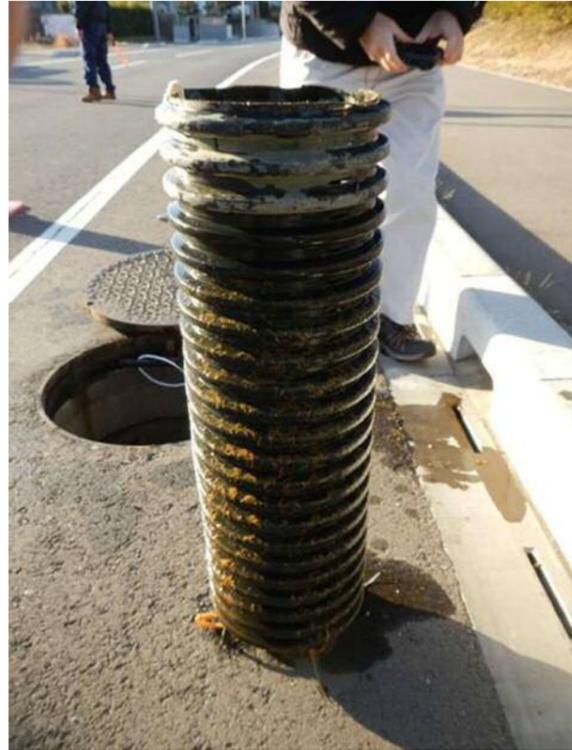
図3.1-5 現場試験結果(P3)

- ①: 管全体に黄褐色の泥状の付着物
- ②: 下から33cmの間は濡れていて、赤褐色に変色している
- ③: 黄褐色と赤褐色の境界部の付着物は特に厚い

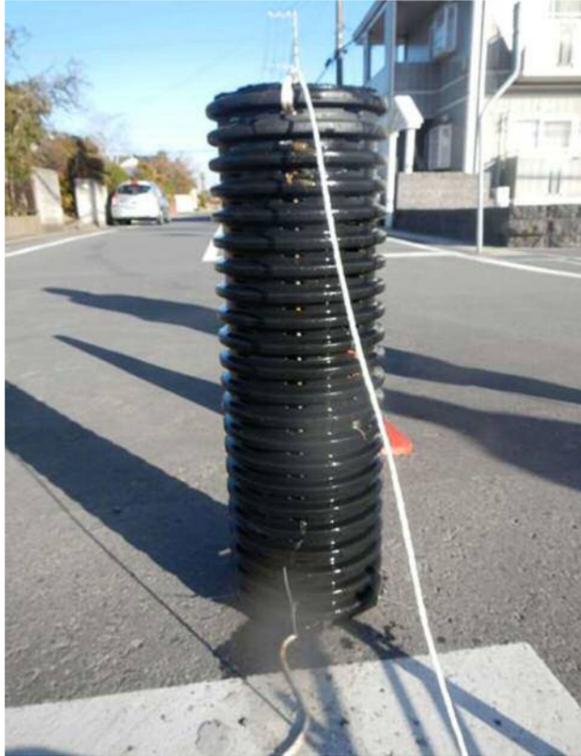
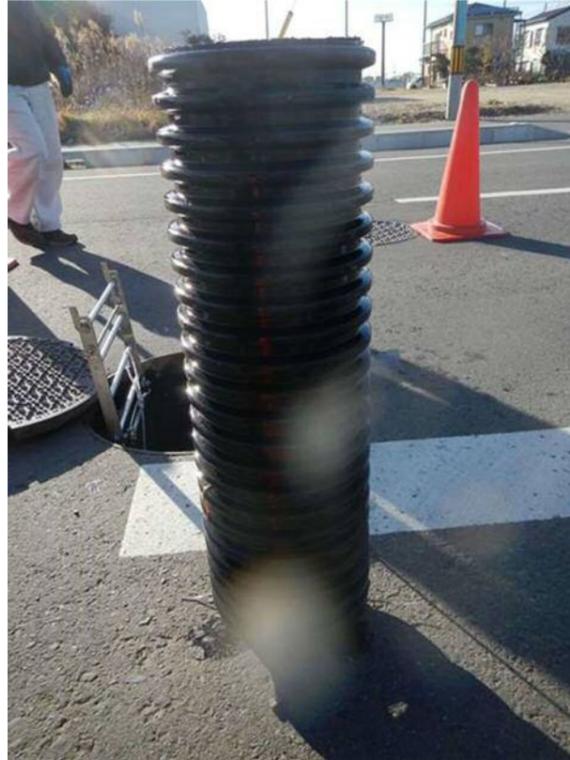
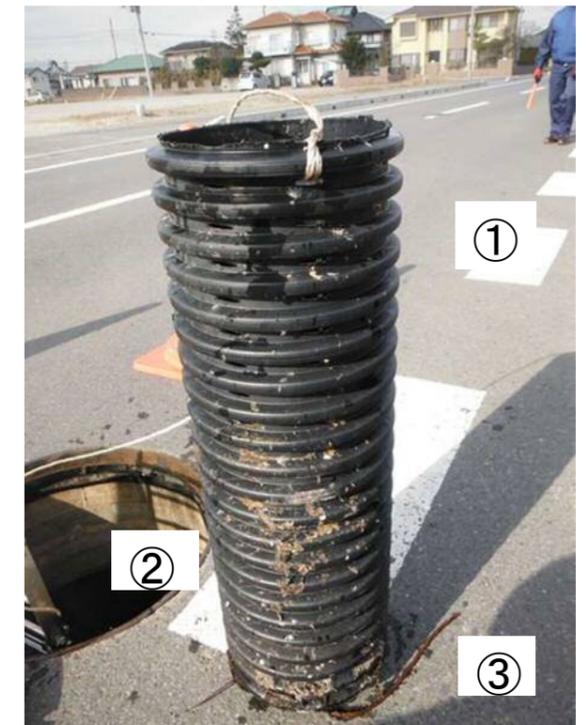
図3. 1-6 現場試験結果 (P4)

- ①: 全体に虫の死骸(カビのような白い綿に覆われている)
- ②: 管の片面は流れてきたと思われるごみで汚れているまた、底部から10cm間には虫の死骸で形成された白い綿が塊になっている
- ③: 管にくくりつけていた紐がさび色に変色している

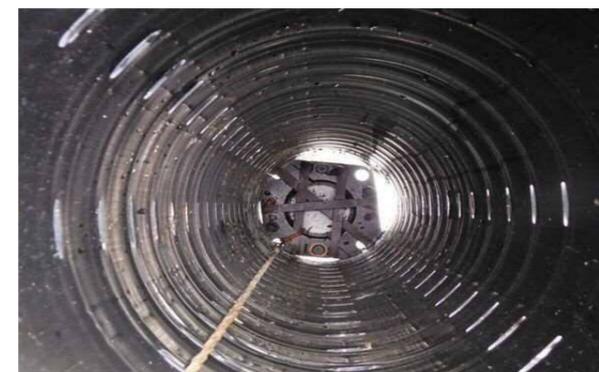
有孔管内部
付着物はない

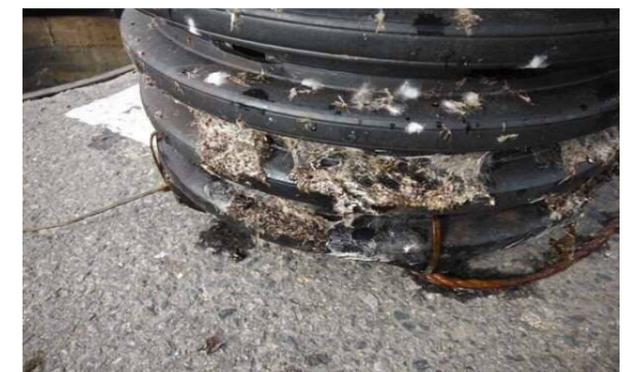
管に付着する白い塊

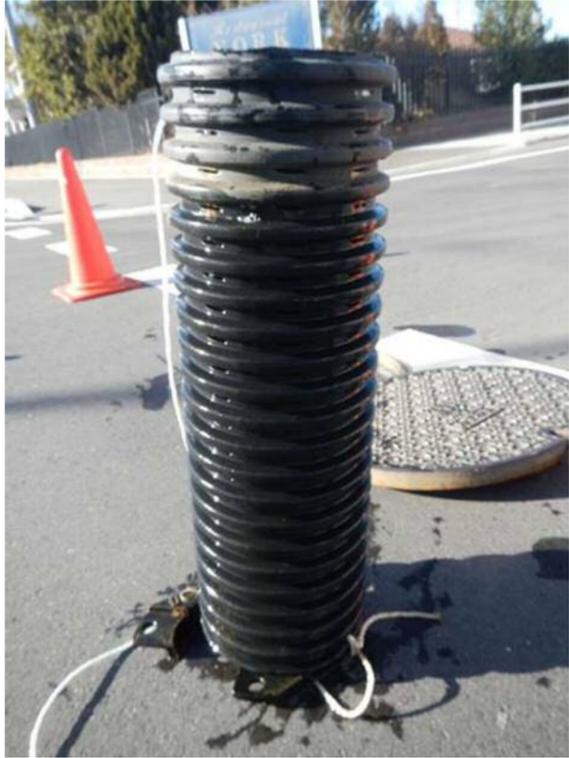
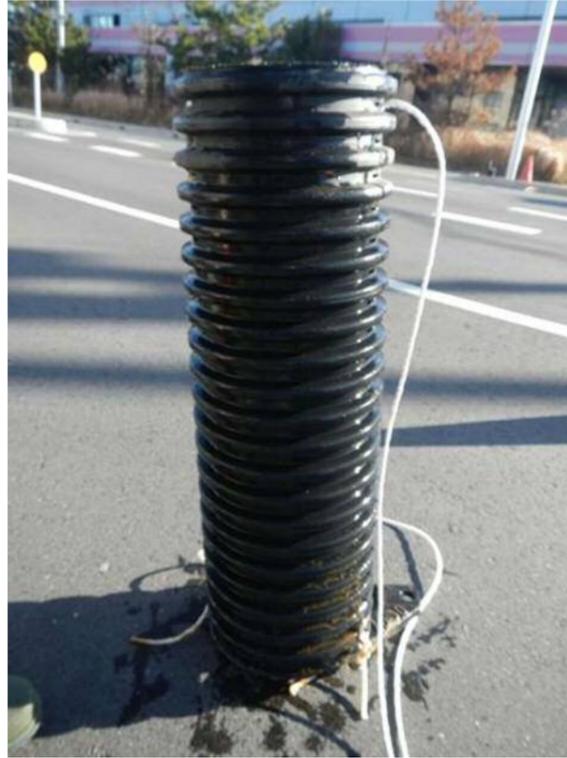
図3. 1-7 現場試験結果 (P5)

- ①: P4と同様に管全体に虫の死骸
- ②: 下から27cmの間に暗褐色の細砂状の付着物
- ③: 下から15cmの付着物は厚みがある

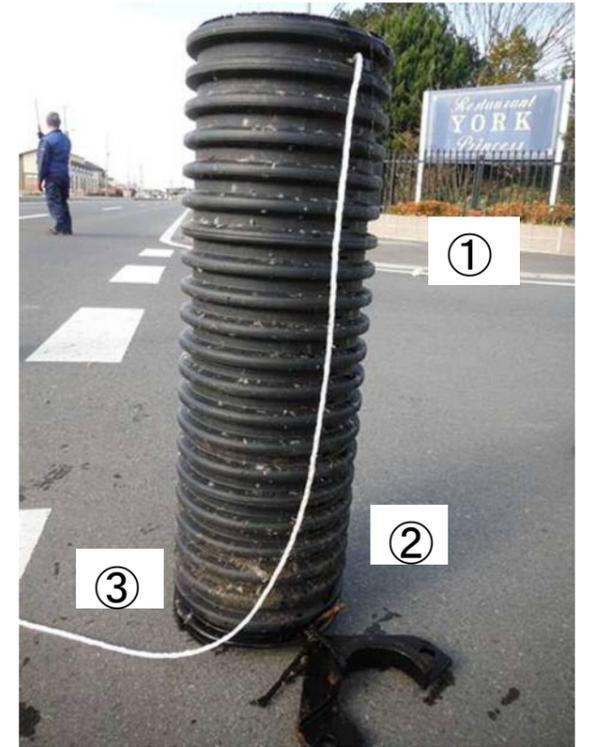
有孔管内部
下部にうっすらと付着

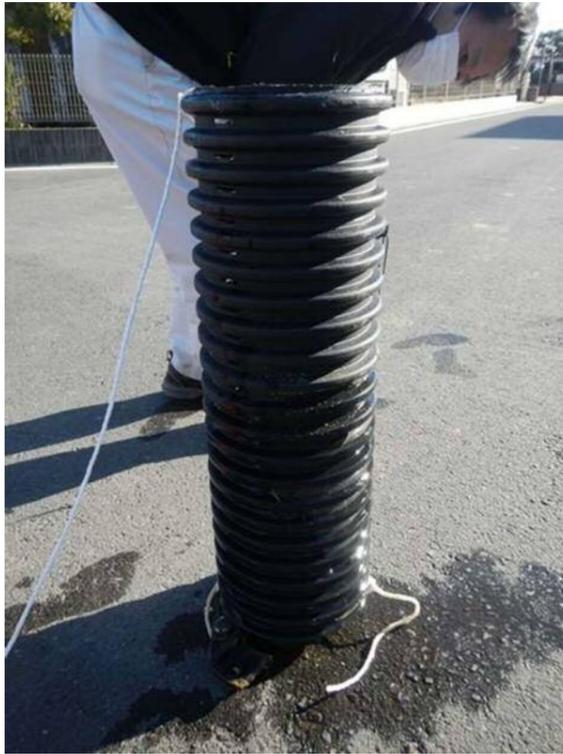
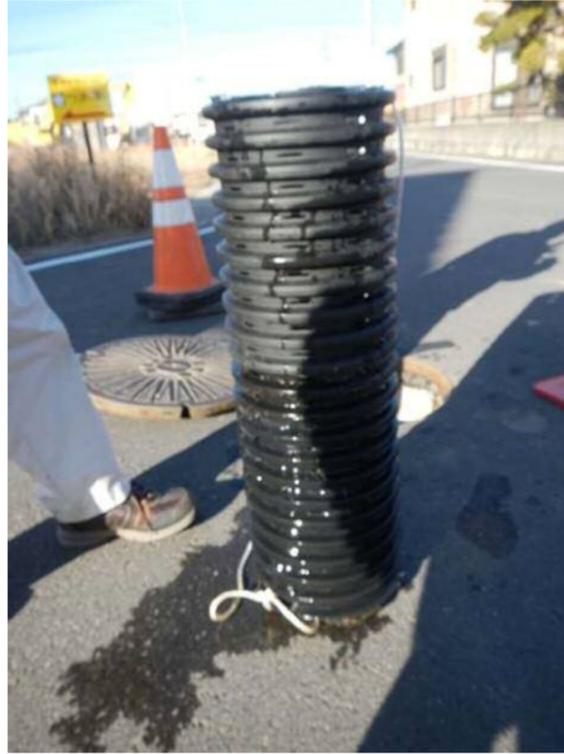
図3.1-8 現場試験結果 (P6)

- ①: 細粒～中粒の砂(全体的に黄灰色)が付着。片面に集中している
- ②: 下から28cmの間は濡れていて、2～3mmの大きさのタニシが大量に付着

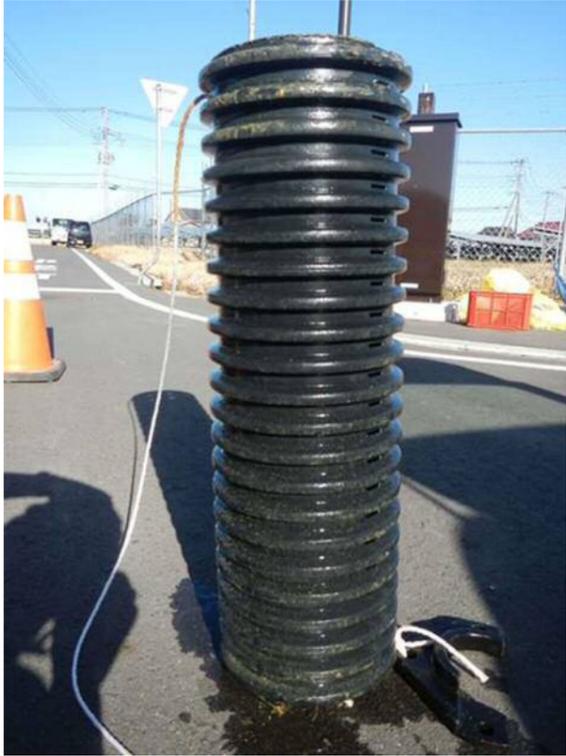
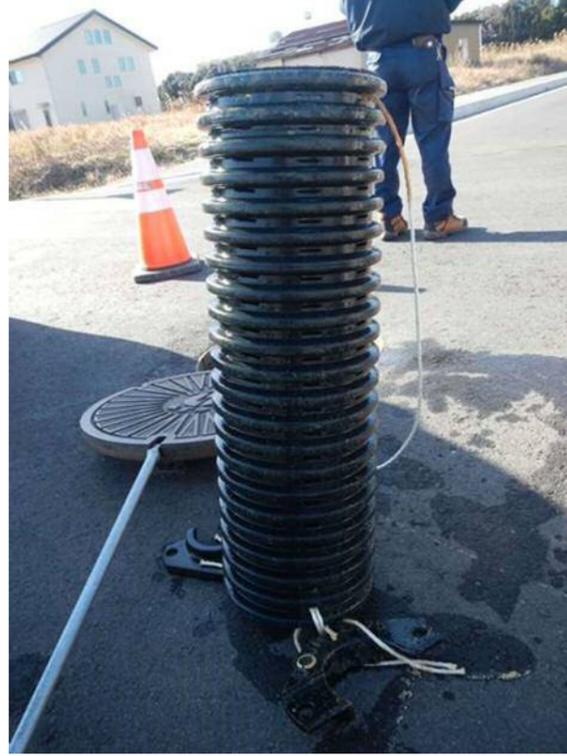
図3.1-9 現場試験結果(P7)

- ①: 下から35cmの間に褐色の泥状の付着物が集中
- ②: 下から15cmの間は特に厚い
- ③: 黄褐色と赤褐色の境界部の付着物は特に厚い
